Informe de Seguridad Operacional

Pérdida de control en vuelo

Cessna C-150, LV-FKV

22 de septiembre de 2018

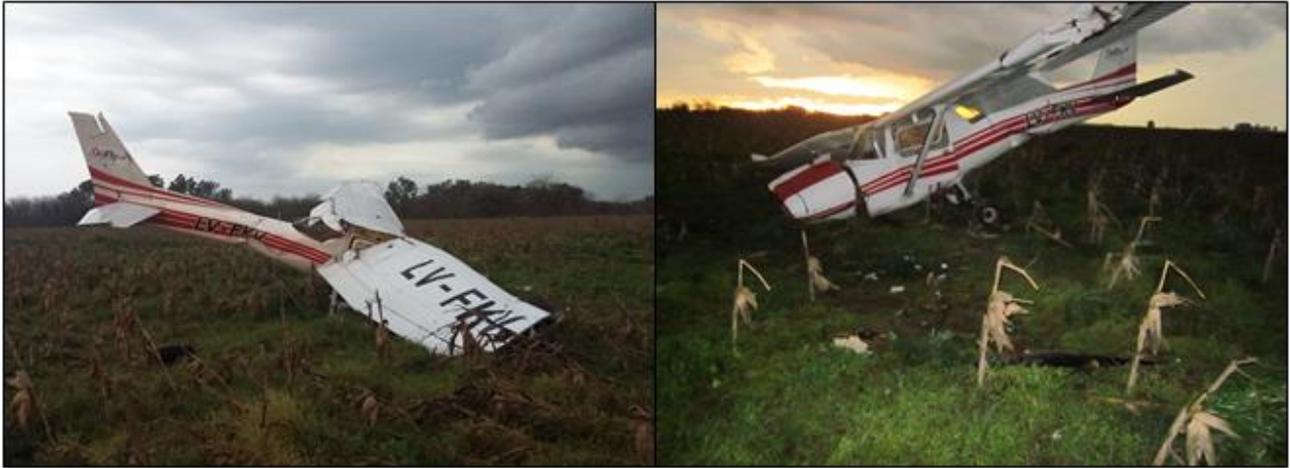
Daños de importancia.

Figura 1. Vista de la aeronave con los daños ocasionados

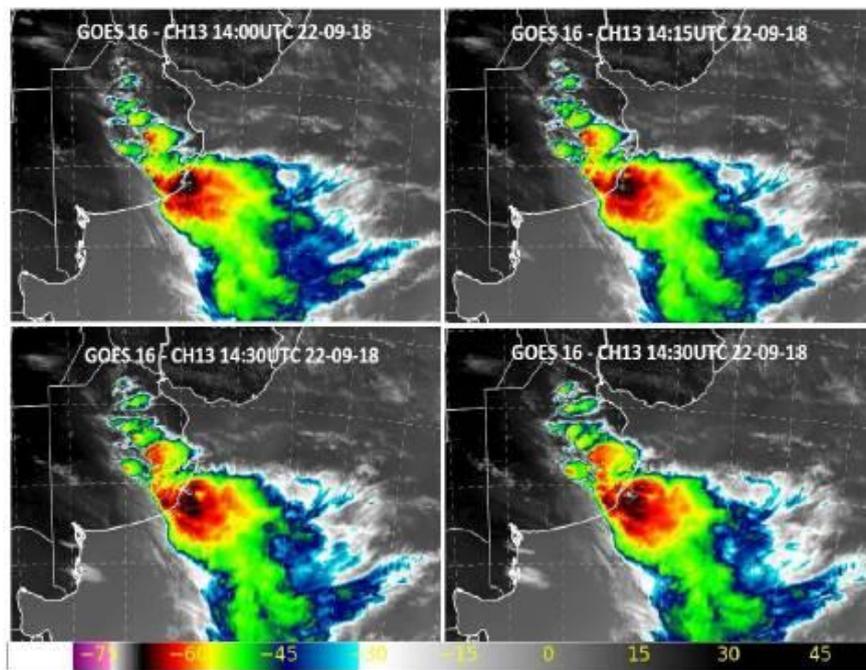
Según el análisis de las imágenes de satélite GOES-16, correspondiente a la temperatura de topes nubosos entre las 14:00 y 14:30 horas del día del suceso, se observó un sistema frontal frío que se desplazaba hacia el noreste sobre el centro de la provincia de Buenos Aires, con abundante nubosidad convectiva compacta cumuliforme en la zona de Tandil y Mar del Plata. Esta nubosidad presentaba mínimos de temperatura de brillo en torno a $-65^{\circ}/-70^{\circ}$ C mientras que el sector norte presentaba valores en torno a $-60^{\circ}/-65^{\circ}$ C, a medida que se aproximaba al Gran Buenos Aires, sin afectar inicialmente la zona del suceso. El avance del sistema frontal y la nubosidad asociada afectaron la zona en cuestión a partir de las 16:00 horas aproximadamente.

Figura 4. Imágenes del satélite GOES-16 correspondiente al canal 13 ABI (temperatura de topes nubosos) para el período 14:00-14:30UTC del día 22/09/2018.

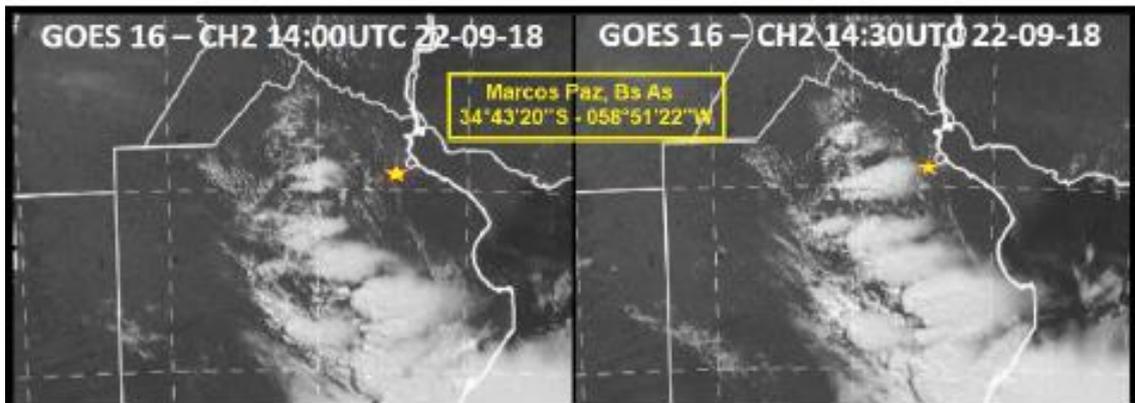
Al momento del suceso, la zona era afectada por la presencia de nubosidad alta tipo cirrus *nothus* correspondiente al yunque de los cumulonimbus ubicados unos 100km al este de Marcos Paz.

Figura 5. Imágenes del satélite GOES-16 correspondiente al canal 02 ABI (visible)

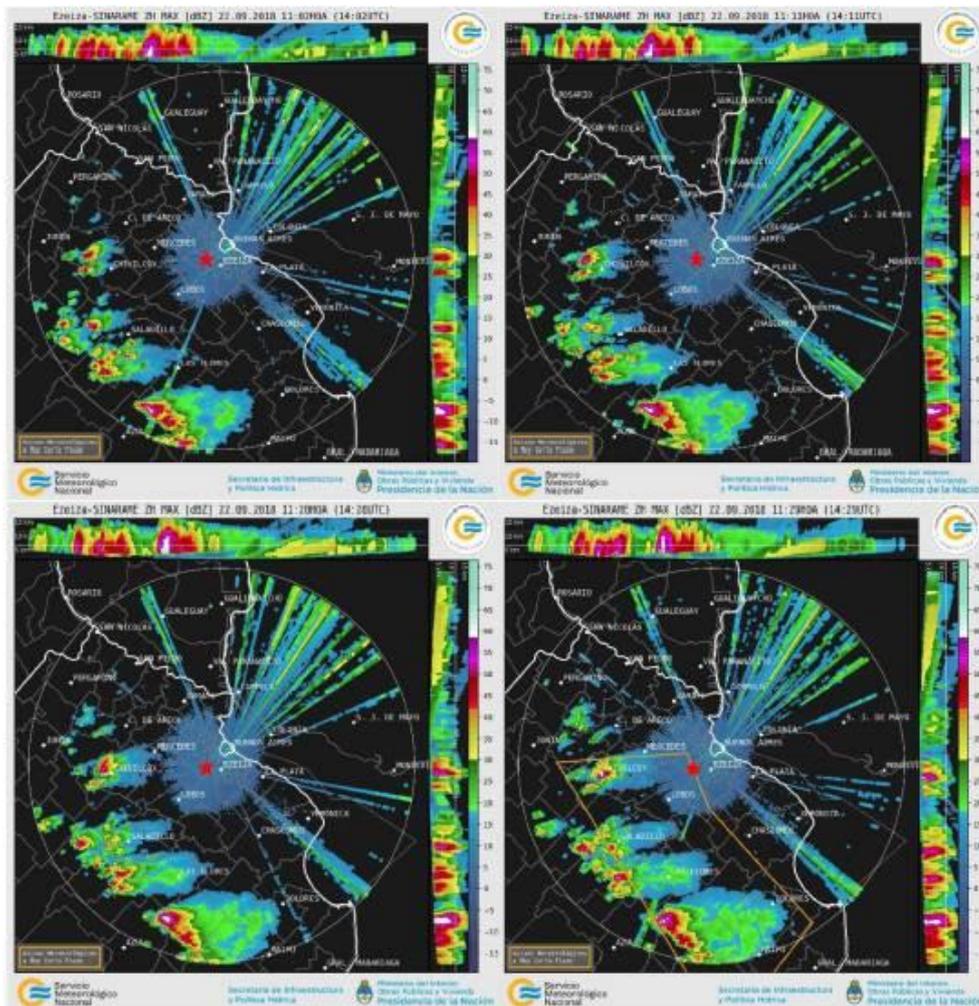
Según las imágenes del radar de Ezeiza, las celdas convectivas asociadas al sistema frontal estaban al oeste de la zona del suceso, a una distancia aproximada de entre 120/140km sobre la línea Chivilcoy/Saladillo. Allí hubo ecos de alta reflectividad con elevado desarrollo vertical, pudiendo inferir que en dicha zona se registraron tormentas eléctricas, con intensos chaparrones de lluvia, granizo y fuertes ráfagas de viento asociadas a corrientes descendentes.

Figura 6. Imágenes de radar Ezeiza (SINARAME) para el producto COLMAX

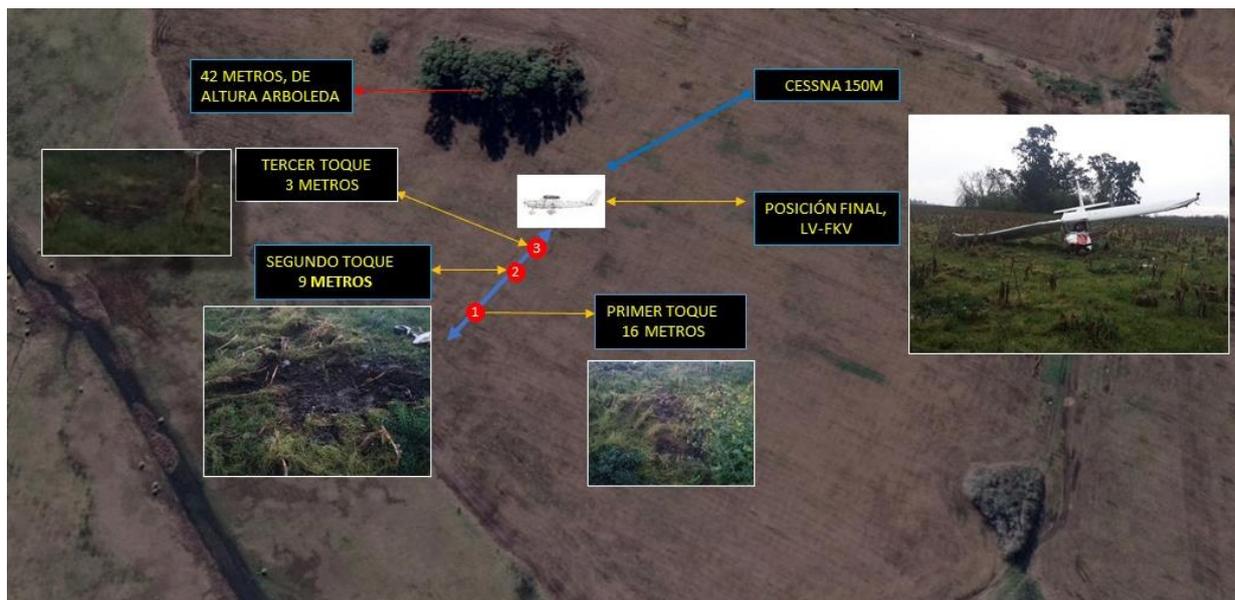
La aeronave voló una trayectoria con rumbo 020°, simulando un aterrizaje de emergencia, durante la maniobra para finalizar la misma, tocó en primera instancia con la puntera del plano derecho el terreno (en ese punto se halló la tulipa de la puntera de ala del mismo lado); luego 7 metros más adelante volvió a golpear con el terreno a consecuencia se desprendió el tren de aterrizaje de nariz, y a 6 metros en el mismo sentido volvió a impactar contra el suelo, la aeronave realizó un giro de 180° y se detuvo con rumbo 200°.

Se hallaron restos de la aeronave en un radio de 15 metros.

Figura 8. Dinámica del impacto contra el terreno.

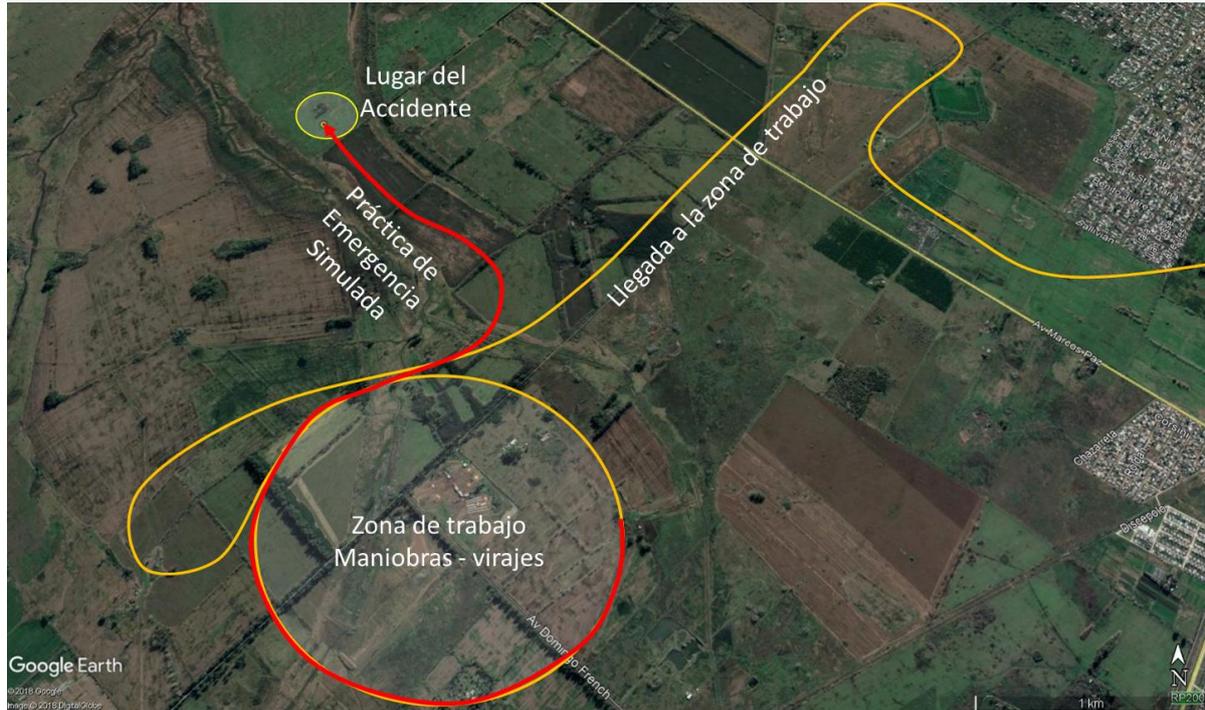
Según las entrevistas realizadas a la tripulación, despegaron del aeropuerto de Morón y se dirigieron a una zona de trabajo donde realizaron maniobras, virajes y prácticas de emergencias simuladas. La última práctica de emergencia simulada la realizaron sobre un campo que se encontraba a la izquierda, durante la aproximación final tenían viento del cuadrante norte. Al finalizar la práctica y al momento de dar potencia para retomar altura virando hacia la derecha, la aeronave se desestabilizó inclinándose hacia la derecha bruscamente, sin que el piloto pueda maniobrar para re-estabilizarla. Esto ocasionó que la aeronave impactara contra el terreno hasta quedar detenida.

Figura 9. Esquema del vuelo.

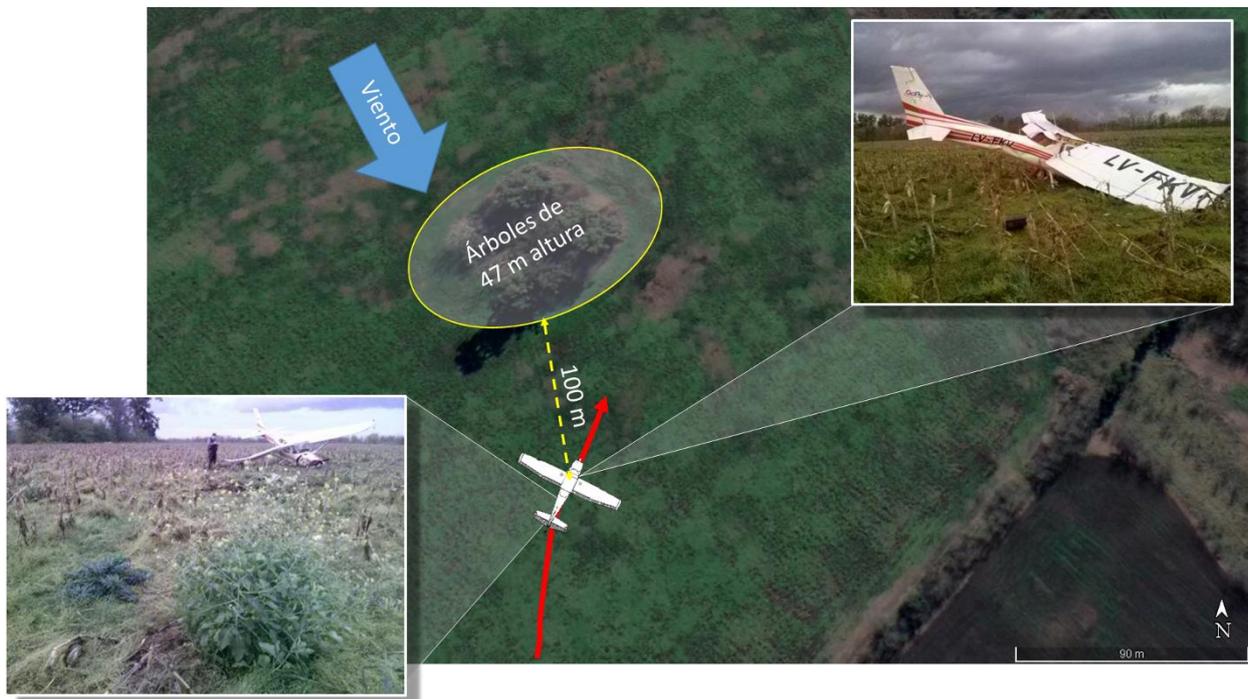
Figura 10. Posición final de la aeronave

Luego del impacto la aeronave quedó detenida con un rumbo de 200° , es decir 180° respecto de la trayectoria que tenía en la aproximación final.

Se verificó en la inspección de la aeronave que los cables del plano derecho estaban cortados como consecuencia del desprendimiento parcial del mismo. El comando de accionamiento de *flaps* se encontraba en posición arriba. El *flaps* izquierdo si bien se encontraba en posición abajo, se comprobó que esto era producto de la varilla de accionamiento que se encontró cortada.
