Informe de Seguridad Operacional

Pérdida de control de vuelo

Pitts X2C, LV-X683

47214915/18

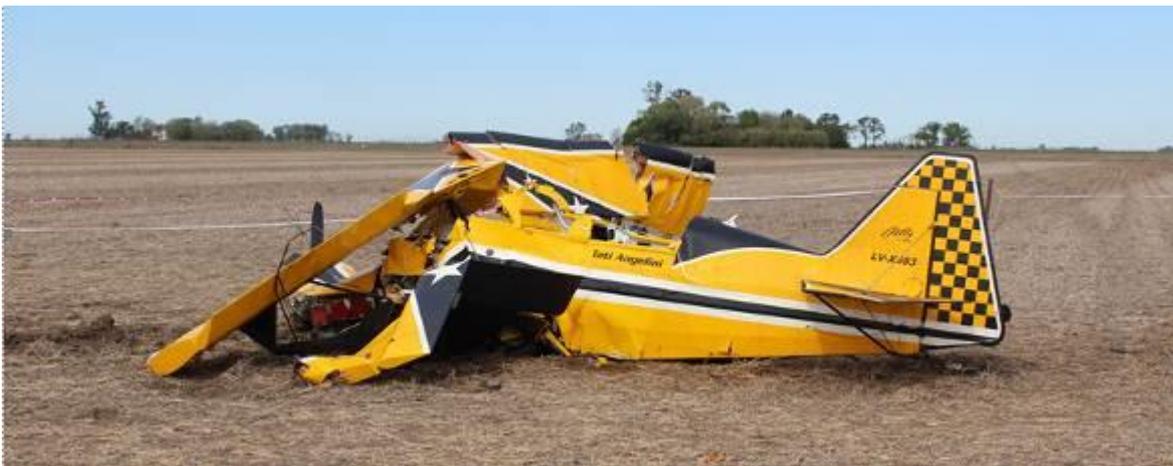
Luego del despegue, el piloto invirtió el avión y realizó un ascenso vertical hasta que la aeronave quedó prácticamente sin velocidad. Una vez en ese punto, el piloto perdió el control de la aeronave, descendió con un ángulo de picada pronunciado e impactó contra el terreno. Como consecuencia, la aeronave quedó destruida y el piloto falleció.

Figura 2. Imagen de los daños de la aeronave

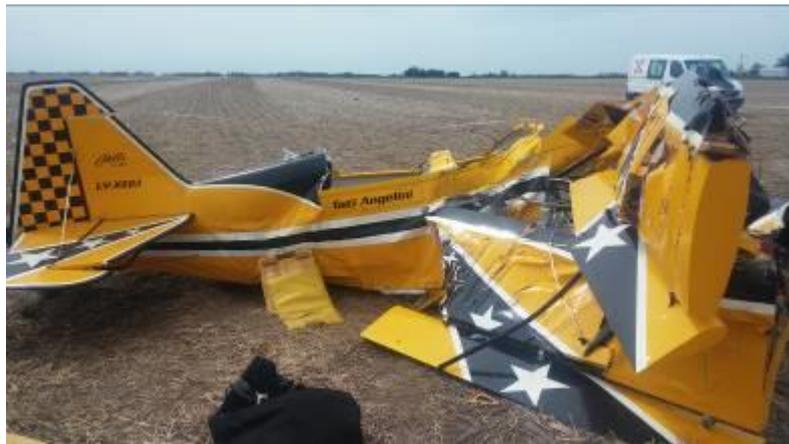
Destruída.

Figura 3. Daños en la aeronave

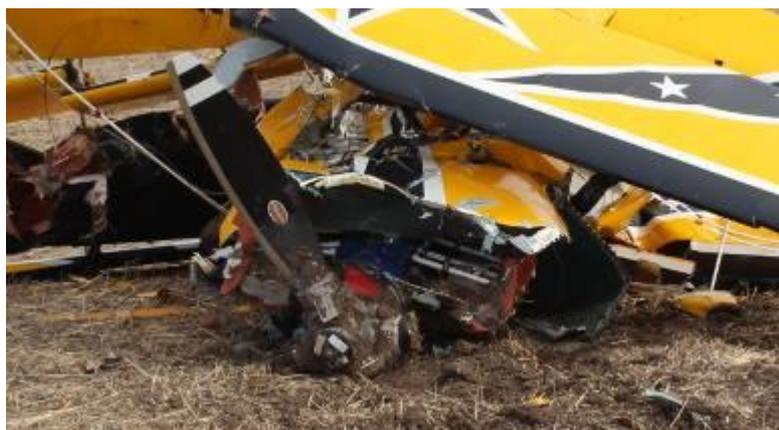
Daños de importancia.

Figura 4. Imagen del motor

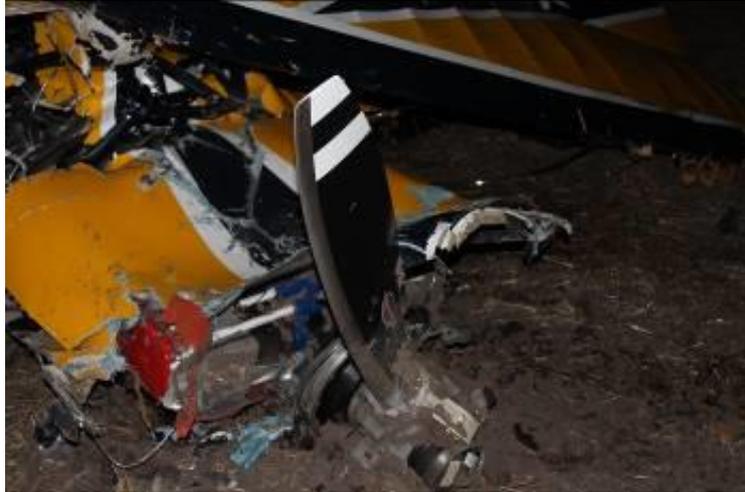
Destruída.

Figura 5. Daños en la hélice.

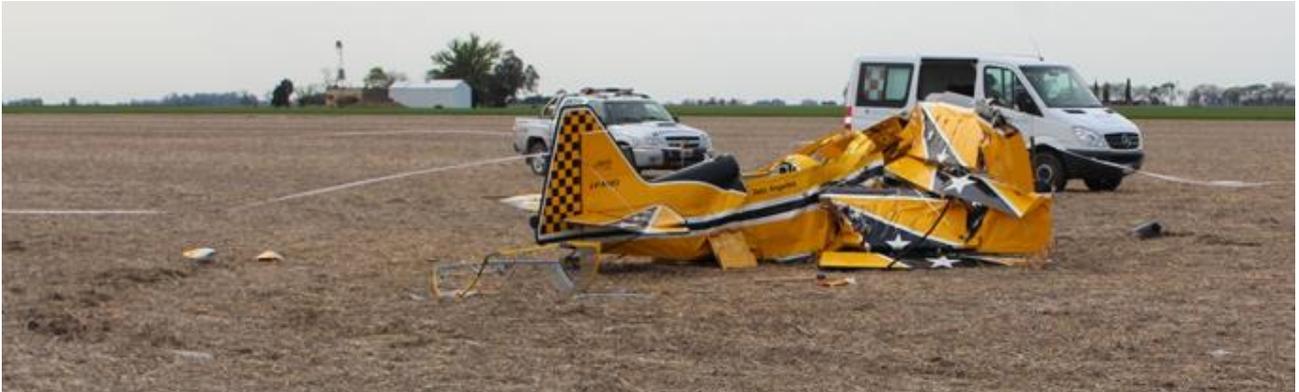
El accidente se produjo en un campo con rastrojo de soja, a 1060 metros de la cabecera desde la cual había despegado. La aeronave se detuvo con rumbo 135°. La orientación de la pista era

32/14, por lo que el despegue fue realizado hacia el noroeste y la aeronave quedó con rumbo sureste.

Figura 9. Posición final del LV-X683

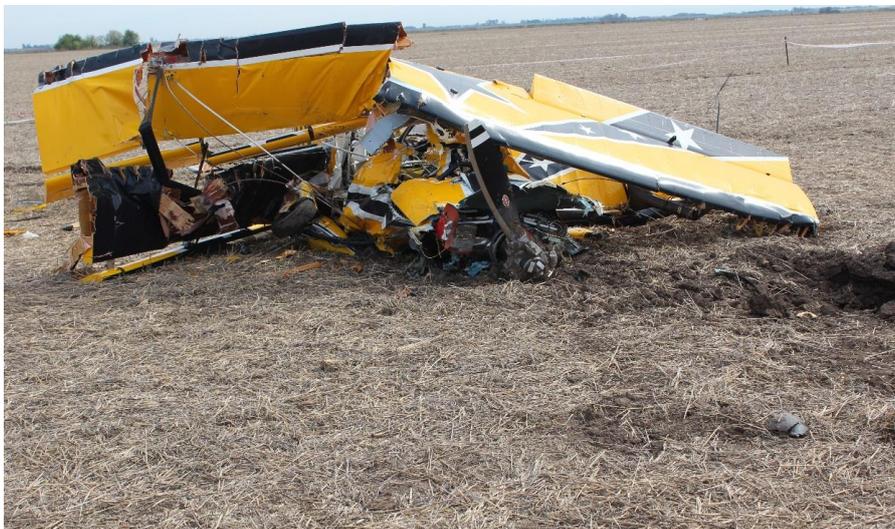
No hubo dispersión de restos. Según las marcas observadas en el terreno, la aeronave se encontraba con un elevado ángulo de picada. El motor produjo un cráter de 40 centímetros de profundidad. Posteriormente, como consecuencia del alabeo hacia la derecha, impactaron las alas del lado derecho y se produjo un rebote de un metro hacia atrás y a la izquierda.

Figura 10. Huellas del impacto

La trayectoria de la aeronave durante su caída fue casi vertical y, al momento del impacto, con guiñada hacia la derecha. Las marcas dejadas por la aeronave en el terreno –que sugieren un impacto prácticamente sin desplazamiento, sin dispersión de restos y con un elevado ángulo de picada– están en consonancia con lo expresado anteriormente.

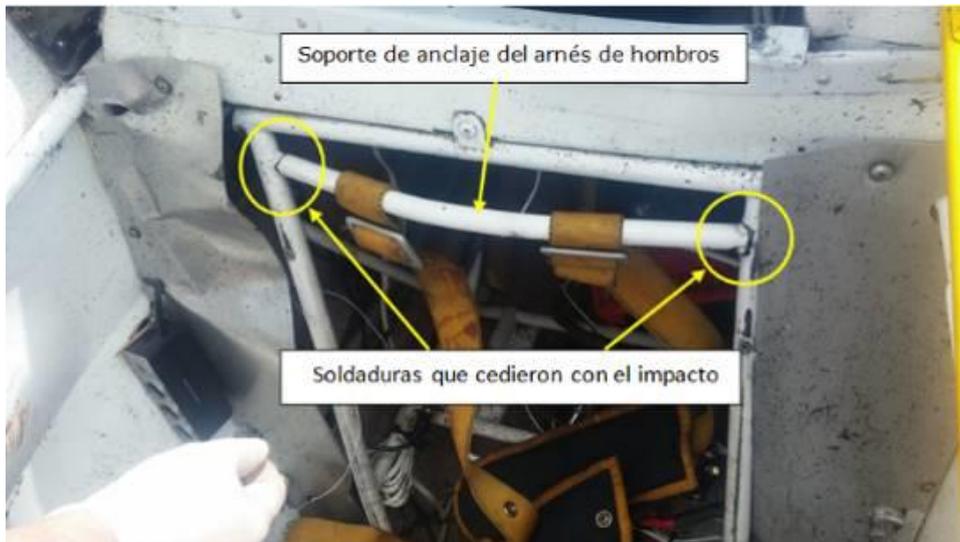
La cabina sufrió deformaciones de importancia. Las fijaciones del asiento cedieron a la fuerza del impacto. Los arneses no soportaron los esfuerzos a los que fueron sometidos. El Transmisor de Localización de Emergencia (ELT) funcionó adecuadamente.

Figura 11. Anclaje del arnés de hombro que cedió en el impacto³

La barra horizontal que sostiene el arnés de hombros se desprendió como consecuencia del impacto.

³ En la figura 11 se observa la barra, colocada para la fotografía.

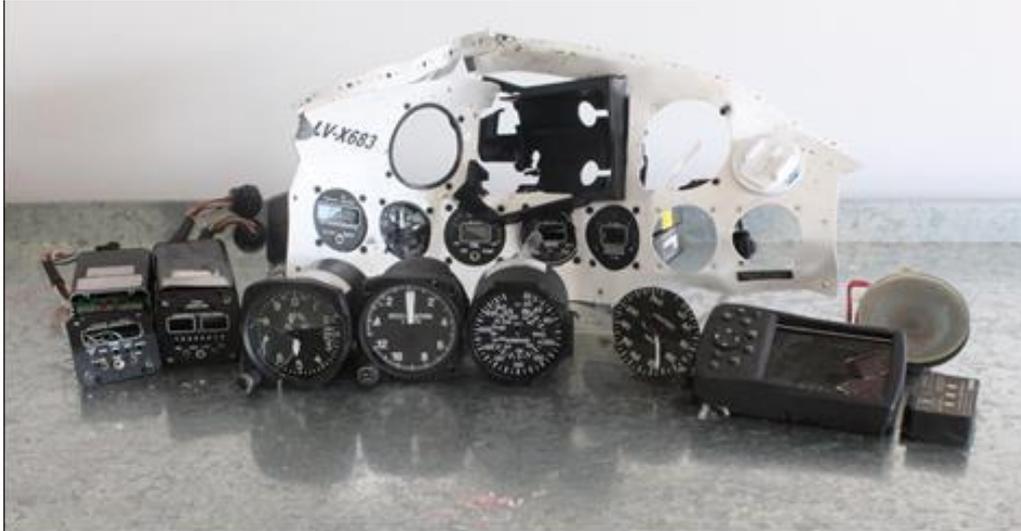
Los siguientes elementos se enviaron a la ex JIAAC para ser analizados: un tablero que contenía once instrumentos y un Sistema Mundial de Determinación de la Posición (GPS). También se analizó material fílmico de una cámara GoPro.

Figura 12. Elementos evaluados por el laboratorio de la ex JIAAC

Luego de los trabajos y estudios realizados a cada uno de los instrumentos del tablero de la aeronave, se determinó que todos los módulos fueron afectados o dañados por el impacto, pero que antes del suceso funcionaban correctamente.

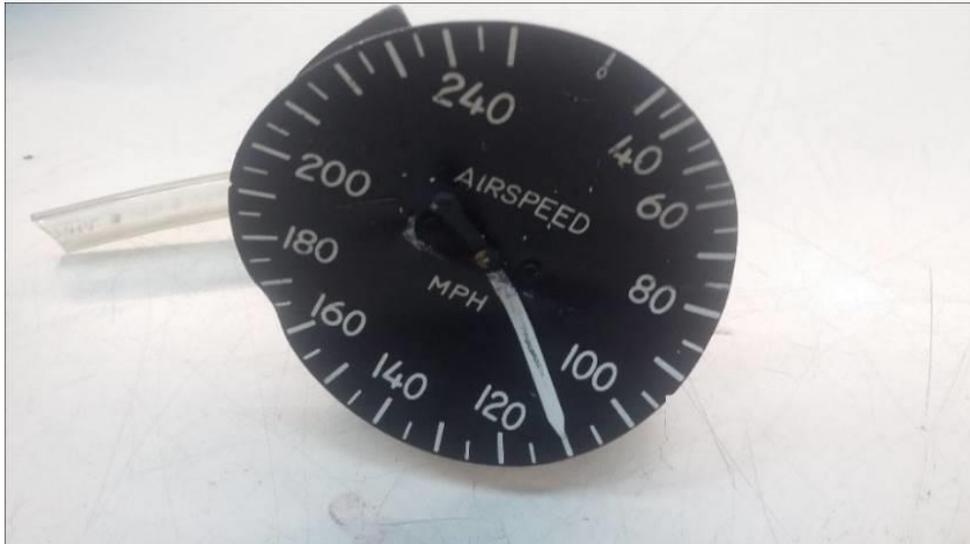
Debido al mal estado general de los instrumentos, como consecuencia de los efectos del impacto sobre los mismos, únicamente se pudo recoger la información de uno de los velocímetros de la aeronave. Se determinó que su indicación final, entre 107 y 115 millas por hora fue, muy probablemente, la velocidad al momento del impacto (ver figura 13).

Figura 13. Indicación del velocímetro

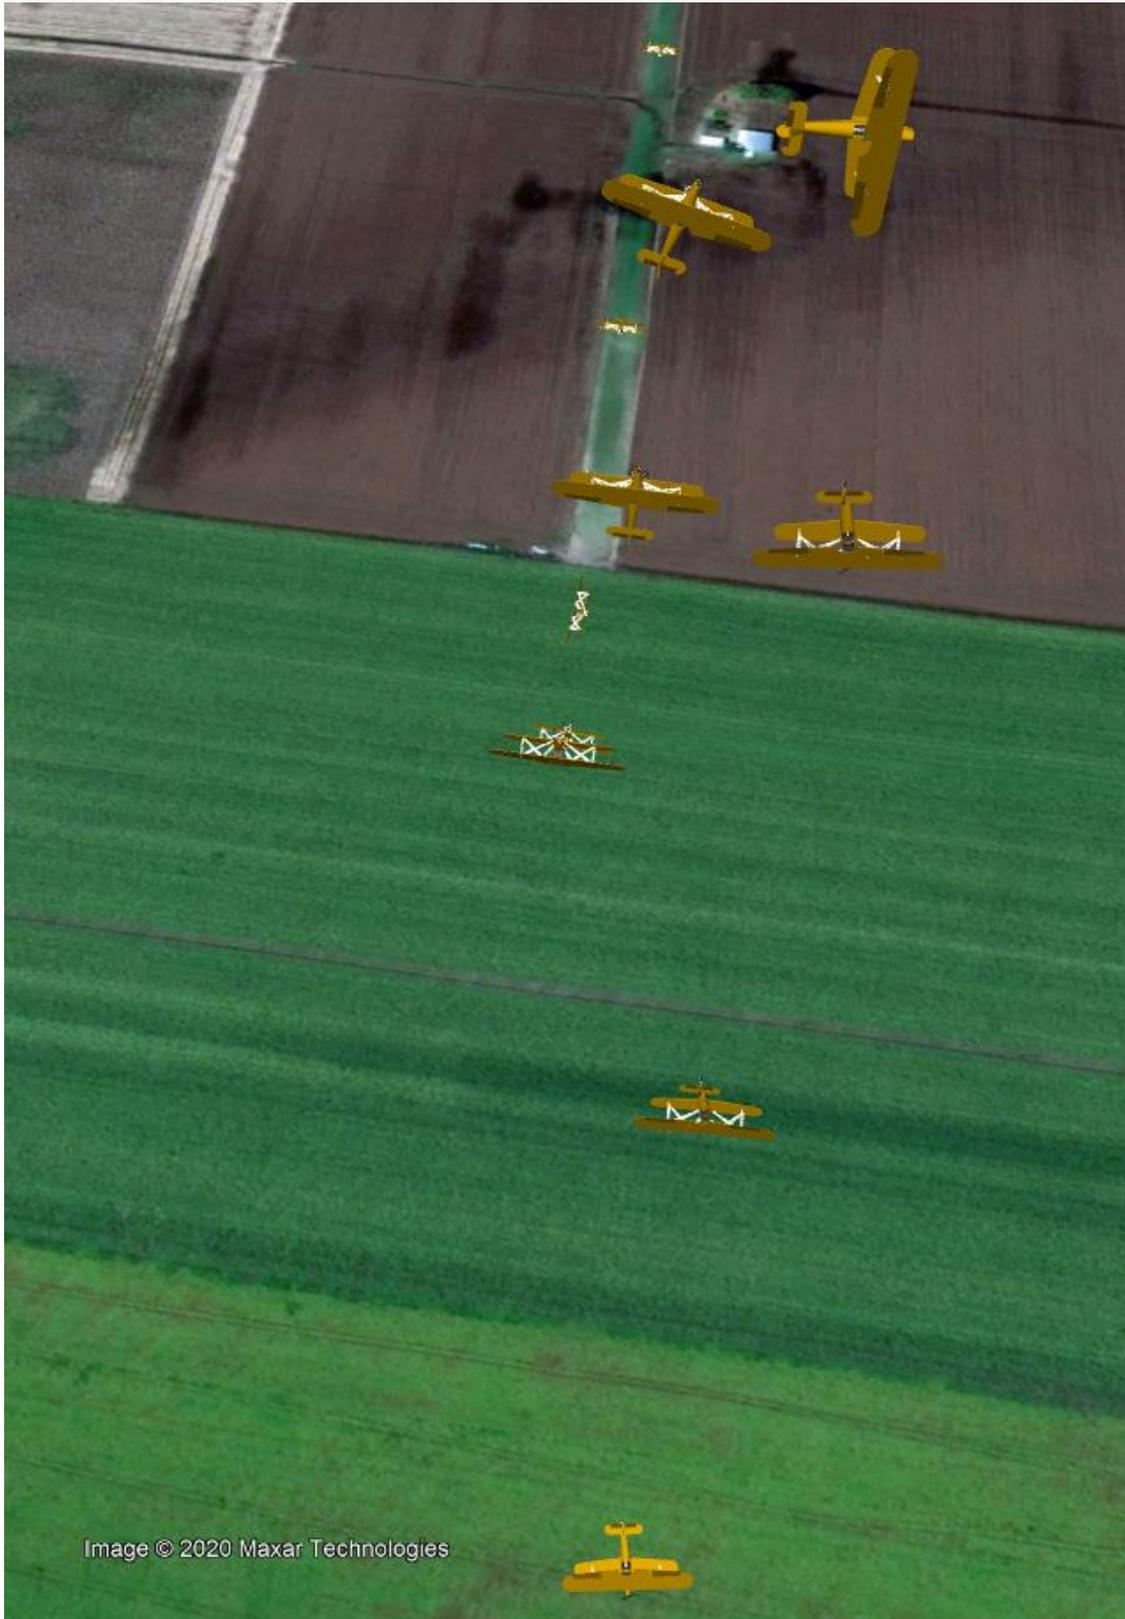
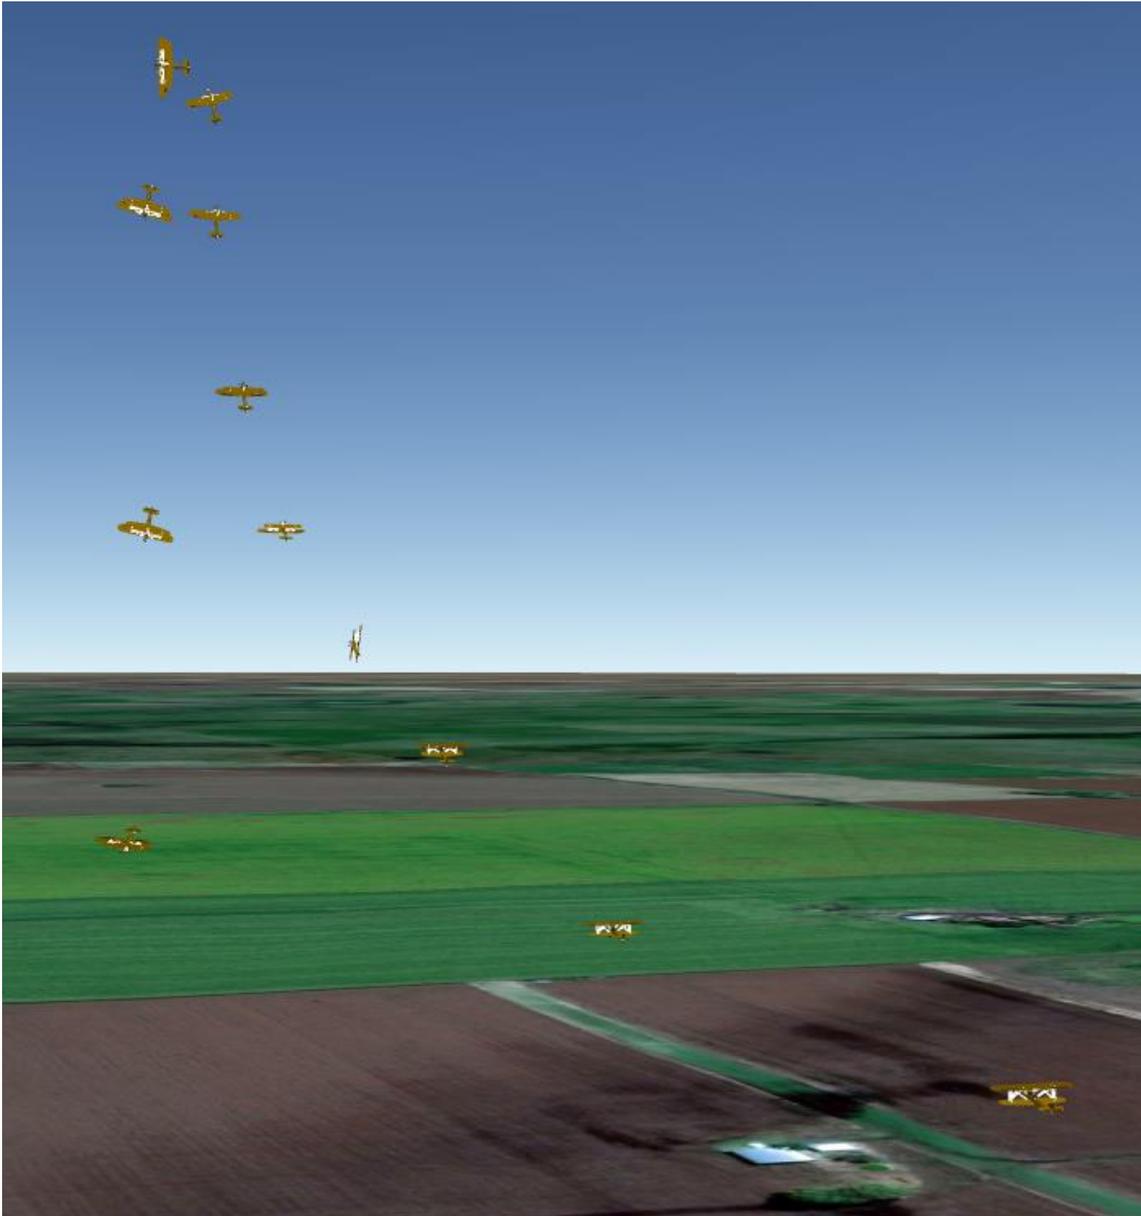
Luego de un despegue normal, la aeronave mantuvo una suave actitud de ascenso por unos segundos, lo que permitió que ésta incrementara su velocidad. Posteriormente, colocó una actitud aproximada de 30° grados de cabreo e invirtió la aeronave manteniendo simultáneamente la actitud de ascenso y el rumbo de despegue. Incrementó la presión en el comando de profundidad hacia adelante, con la intención de lograr un ascenso vertical, haciendo correcciones para mantener los planos nivelados con respecto al horizonte. La consecuencia de esta maniobra fue una rápida disminución de la velocidad. Es posible que, debido a la disminución de la velocidad como consecuencia del ascenso vertical –por debajo de la velocidad necesaria para que la aeronave mantenga sus condiciones de vuelo normales– la aeronave entrara en una actitud de

pérdida de sustentación. Esta situación se manifestó en la rápida caída del ala derecha, que colocó al avión a una inclinación de 90° por derecha con la consecuente pérdida de altura. Además, es probable que en ese momento la aeronave hubiera reaccionado al igual que cuando se inicia una barrena⁵ o tirabuzón, situación de la cual el piloto no habría podido salir por dos motivos. En primer lugar, porque tenía poca altura y para recuperar una barrena o una pérdida se necesita una determinada separación con respecto al terreno.

En segundo lugar, porque desde el inicio de la pérdida el piloto ejerció presión en la palanca de comandos hacia atrás, es decir que intentó cambiar la actitud de la aeronave de picada a cabreo, lo que en primera instancia, puede parecer lo correcto teniendo en cuenta la proximidad con el terreno. Sin embargo, en una aeronave que se encuentra en una situación de pérdida o de barrena, para realizar una recuperación perdiendo la menor altura posible, es necesario llevar los comandos a una posición al menos neutra (o hacia adelante de la posición neutra), para permitirle al avión que el flujo de aire sobre las alas vuelva a ser laminar y no turbulento. Posteriormente, en forma suave, hay que buscar una actitud de ascenso, llevando la nariz del avión hacia el horizonte y evitando una pérdida secundaria. El resultado de permanecer con el comando de profundidad actuado hacia atrás en su totalidad, genera que la aeronave no salga de la situación de pérdida.

Figura 14. Trayectoria de la aeronave

Figura 15. Trayectoria de la aeronave

La maniobra descrita, si no se tiene altura suficiente y no se actúa sobre el comando de profundidad en la secuencia correcta, es de imposible resolución. Según la evidencia relevada, la aeronave experimentó una pérdida de control en vuelo (LOC-I) producto de una pérdida de sustentación por un elevado ángulo de ataque a baja velocidad, agravado por la poca altura a la que se realizó la maniobra y la inapropiada acción sobre los comandos de vuelo por parte del piloto, al intentar recuperar las condiciones de vuelo normales.

- Es importante el establecimiento individual de márgenes de seguridad operacional en la definición de las rutinas de acrobacia previstas, que reflejen de manera realista una autoevaluación de las capacidades y limitaciones, tanto del piloto como de la aeronave, así como la introducción en las rutinas, del necesario margen para recuperar desfasajes en la ejecución de maniobras.
