JST | SEGURIDAD EN
EL TRANSPORTE

Informe de Seguridad Operacional

Incursión en pista

John C. Corba, Christen Eagle II, LV-X390

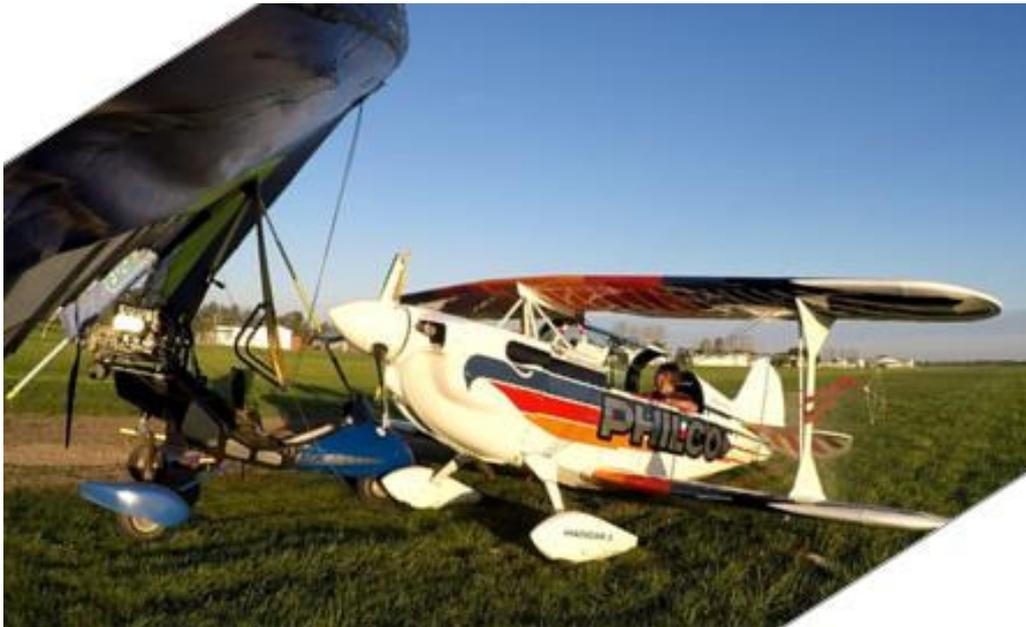
Figura 1. Trike y LV-X390

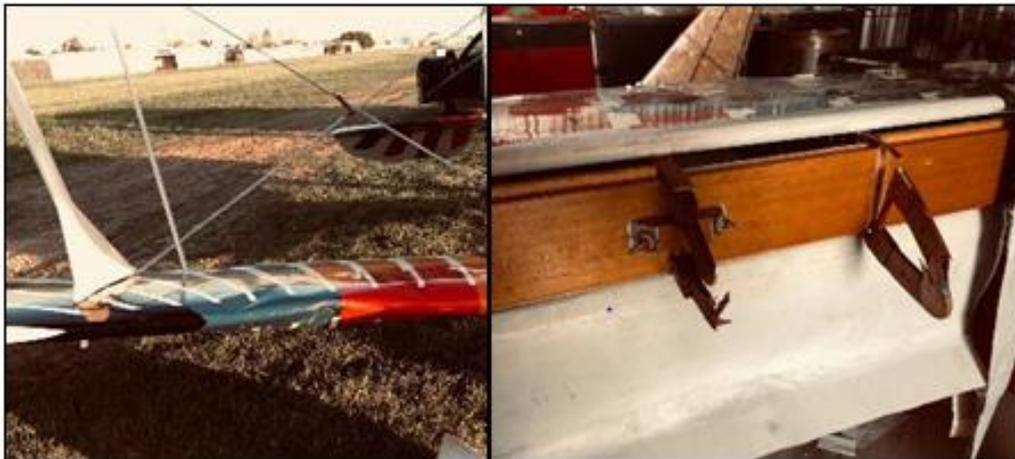
Daños de importancia en el ala inferior izquierda.

Figura 2 y 3. Daños en costillas de ala inferior izquierda

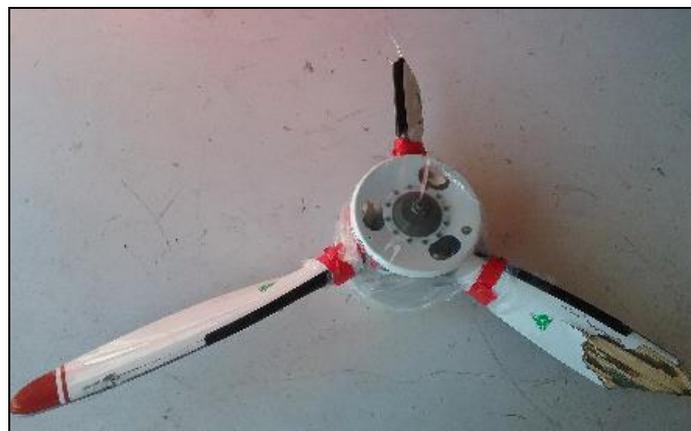
Daños de importancia por rotura en las tres palas.

Figura 4. Daños en hélice

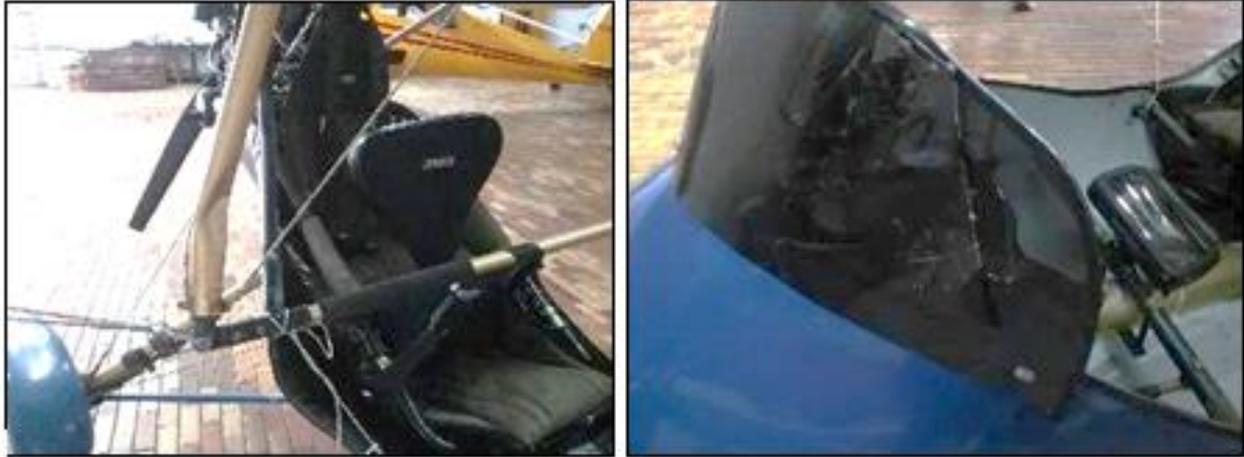
Daños de importancia en el Trike contra el que impactó la aeronave LV-X390.

Figura 5 y 6. Daños en el Trike

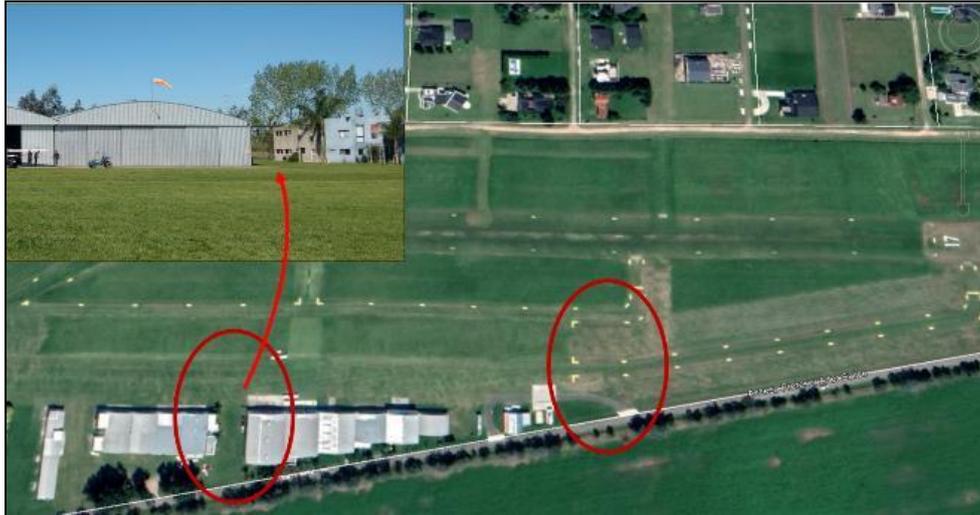
El lado tierra³ y el lado aire⁴ no se encontraban correctamente separados de acuerdo con lo establecido por las RAAC 153.243, "Vallas". Al no haber vallas, se observaron varios movimientos de vehículos particulares que circulan por las distintas áreas del aeródromo.

Figura 10. Imagen de la calle de acceso a los hangares y del área de movimiento

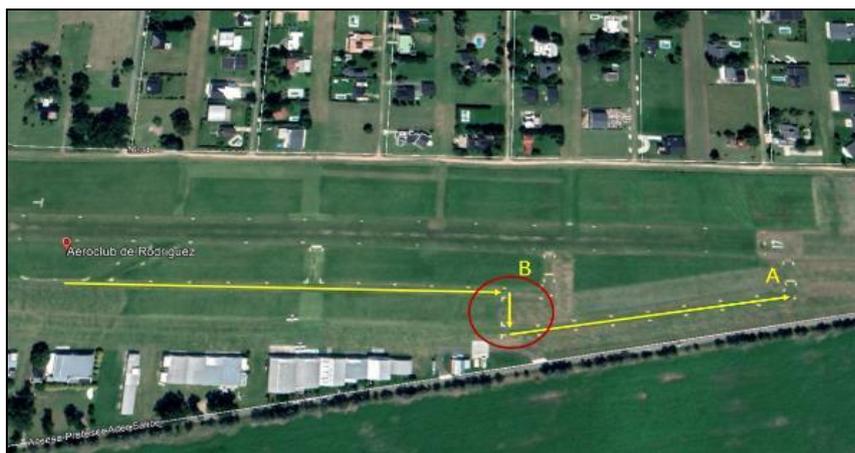
Desde la plataforma hacia la cabecera 17, la calle de rodaje principal (desde Bravo hasta Alpha), presentaba un desplazamiento lateral de aproximadamente 30 metros. Si bien se encontraba señalizado, no tenía una señal de dirección (figuras 11 y 12). La misma situación se repite desde la plataforma principal hacia la cabecera 35, desde Foxtrot hasta India.

Figura 11. Desplazamiento de rodaje principal

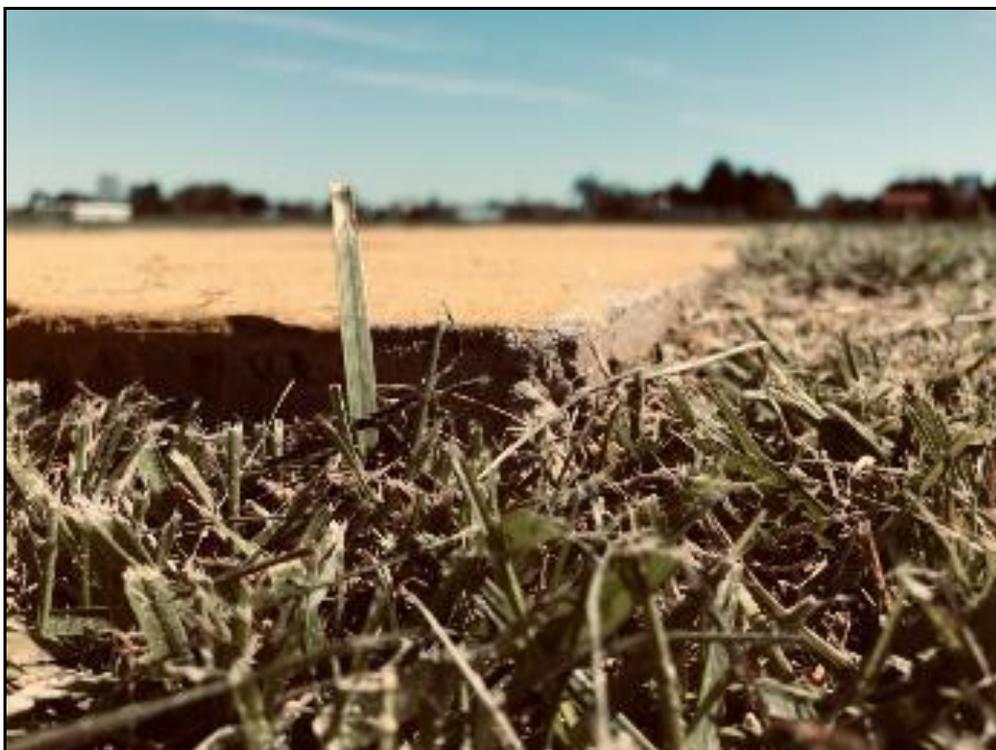
Las marcaciones de margen de pista y calles de rodaje no se encontraban enrasadas, se observaron desniveles respecto a la superficie (figura 13). De acuerdo con las entrevistas realizadas, varios usuarios del aeródromo manifestaron que particularmente las aeronaves con tren convencional sufrieron daños en los carenados de ruedas debido a que los días de lluvia baja el nivel de tierra quedando expuestas las placas demarcatorias.

Figura 13. Imagen marcación de calle de Rodaje

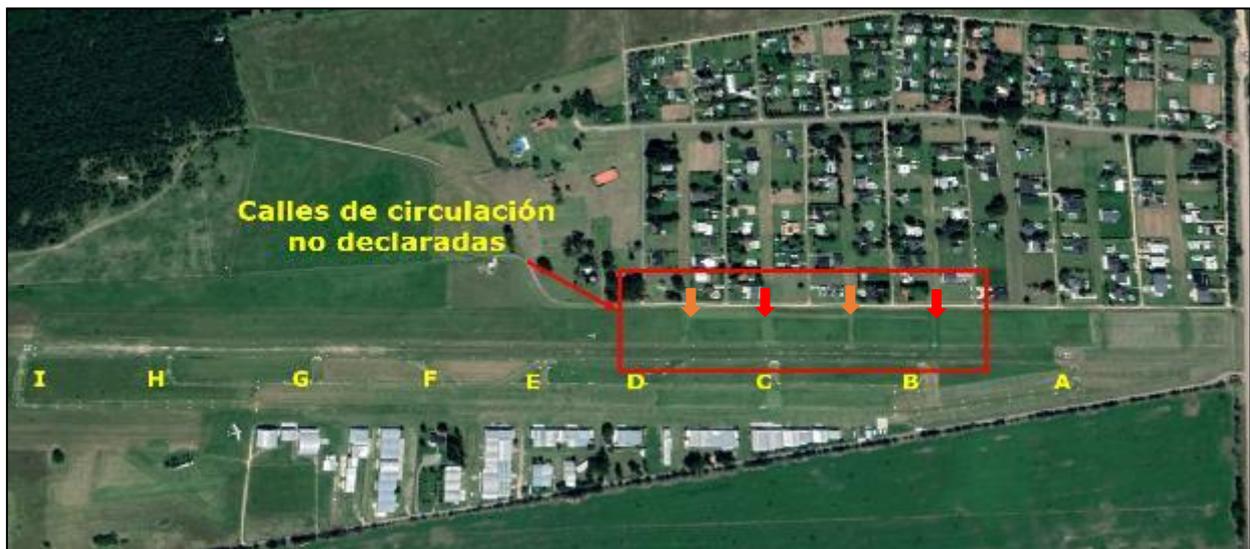
Siguiendo con la recorrida del aeródromo se observaron varias calles de circulación (del tipo calles de rodaje) que comunican la pista con el barrio privado aledaño al aeródromo, las mismas no se encuentran declaradas ni señalizadas, sin embargo, estas calles son utilizadas por las aeronaves que están hangaradas en el barrio para el ingreso desde y hacia la pista del aeródromo.

Figura 15. Imagen de las calles desde el aeródromo hacia el barrio aledaño

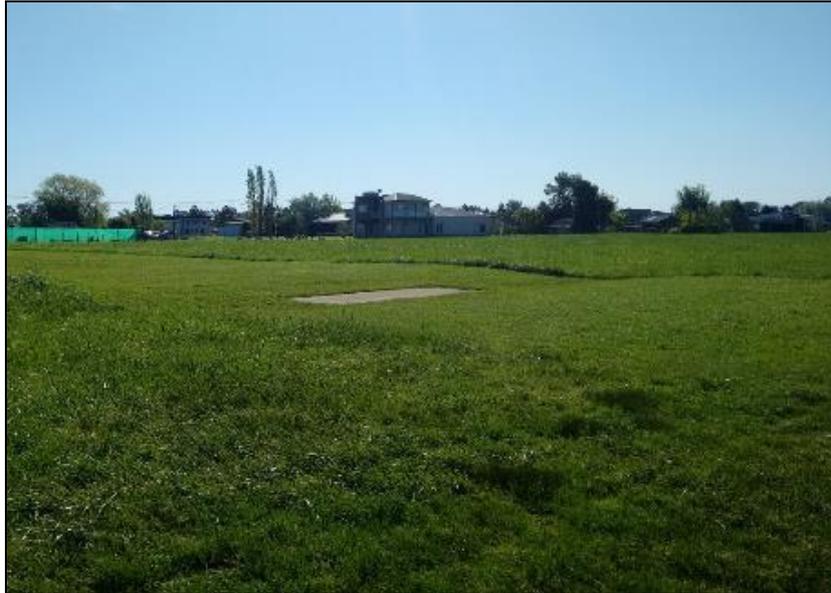
Figura 16. Imagen de salida no declarada

En las salidas no declaradas se observaron tranqueras que conectan con el barrio, a través de las cuales circulan las aeronaves para operar desde el aeródromo. Por allí también circulan vehículos privados que atraviesan el área de maniobras del aeródromo.

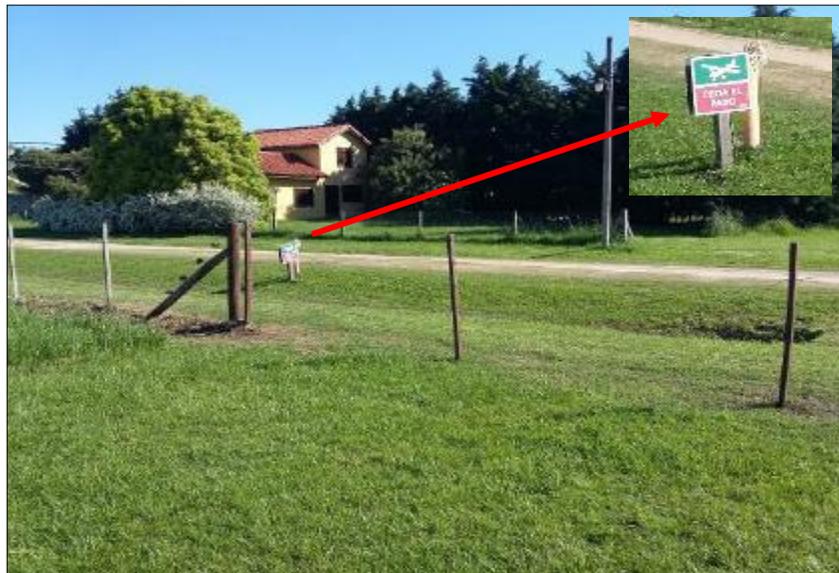
Figura 17. Imagen de salida no declarada

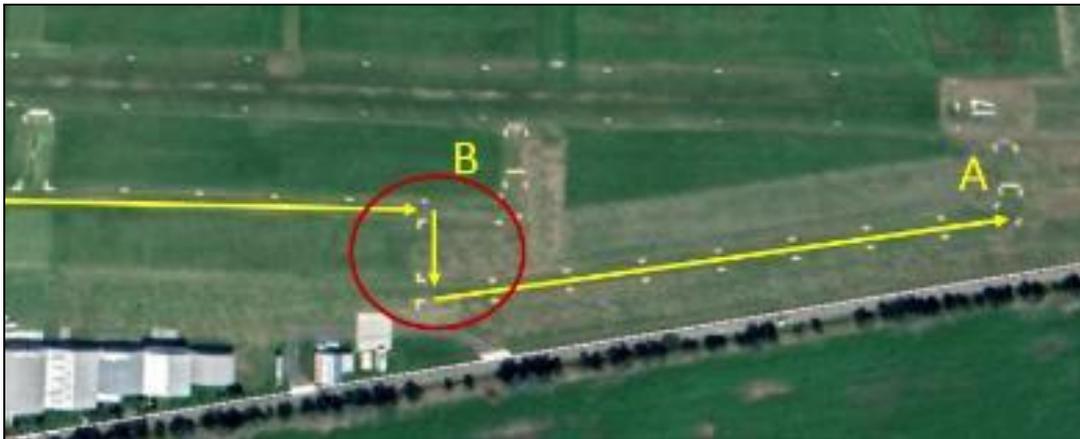
El rodaje principal, a la altura de Bravo, tenía un desvío lateral que no contaba con una flecha direccional que advirtiera a todos los operadores de este desvío. El día del suceso, el Trike ingresó a la pista por el rodaje Bravo y se posicionó para iniciar la carrera de despegue.

Figura 25. Desvío lateral hacia la cabecera 17

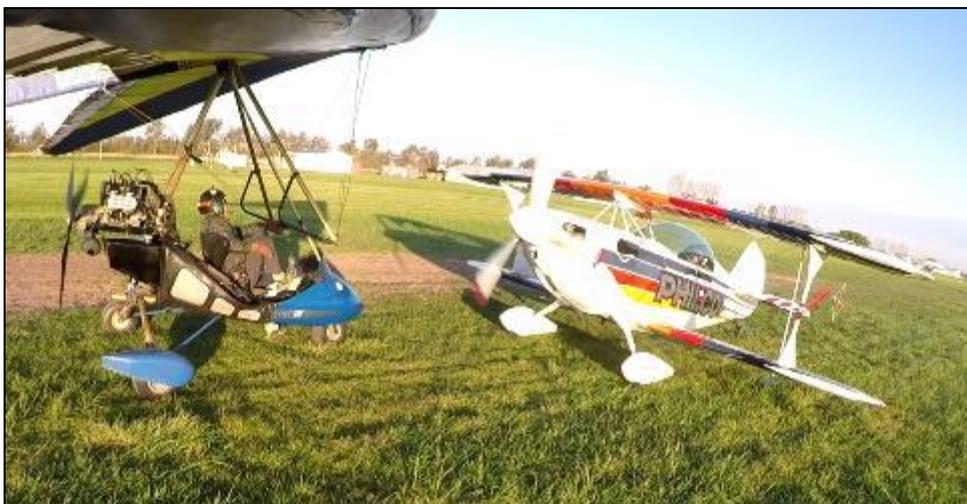
Respecto de la operación del LV-X390, otros dos factores pudieron haber contribuido a la ocurrencia del suceso. La ubicación del sol y la posición del piloto en la aeronave. Se pudo observar que luego del giro de 180°, la posición del sol estaba al oeste de la trayectoria de la aeronave y la misma pudo haber dificultado la visualización del Trike. A su vez, la posición que adoptó la aeronave (con tren de aterrizaje del tipo convencional) en tierra para el rodaje, dificultó la visión del piloto hacia el frente, quien debía realizar un zigzag para observar por los laterales.

Figura 26. Momento previo a la colisión
