INFORME DE SEGURIDAD OPERACIONAL

Operación a baja altitud

Robinson R44, LV-BSB

51822230/18

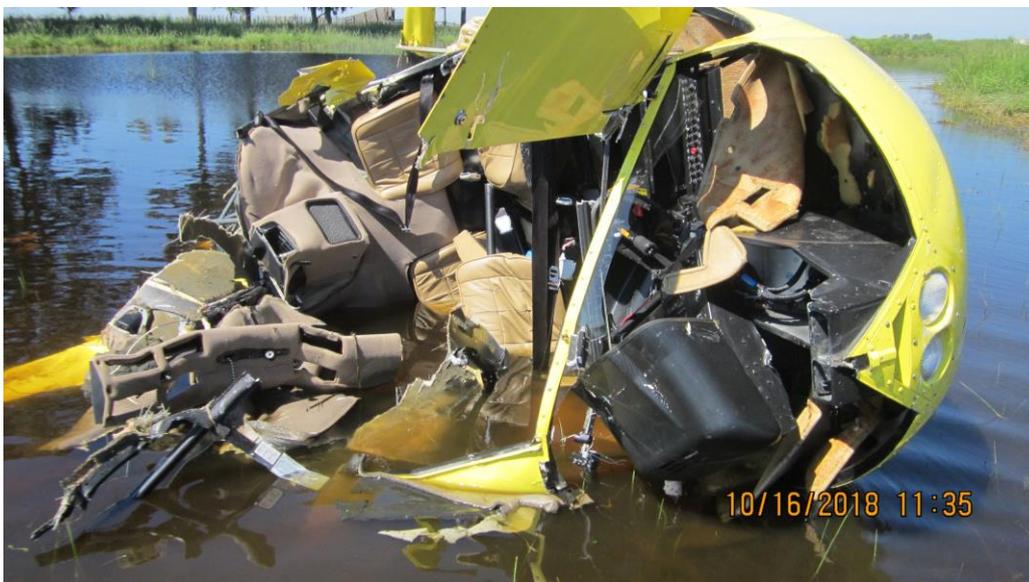
Luego de aproximadamente una hora y media de vuelo, la aeronave impactó contra una línea de media tensión que cruza la Ruta Nacional 3. El piloto perdió el control de la aeronave e impactó contra el terreno.

Figura 1. Posición final del helicóptero

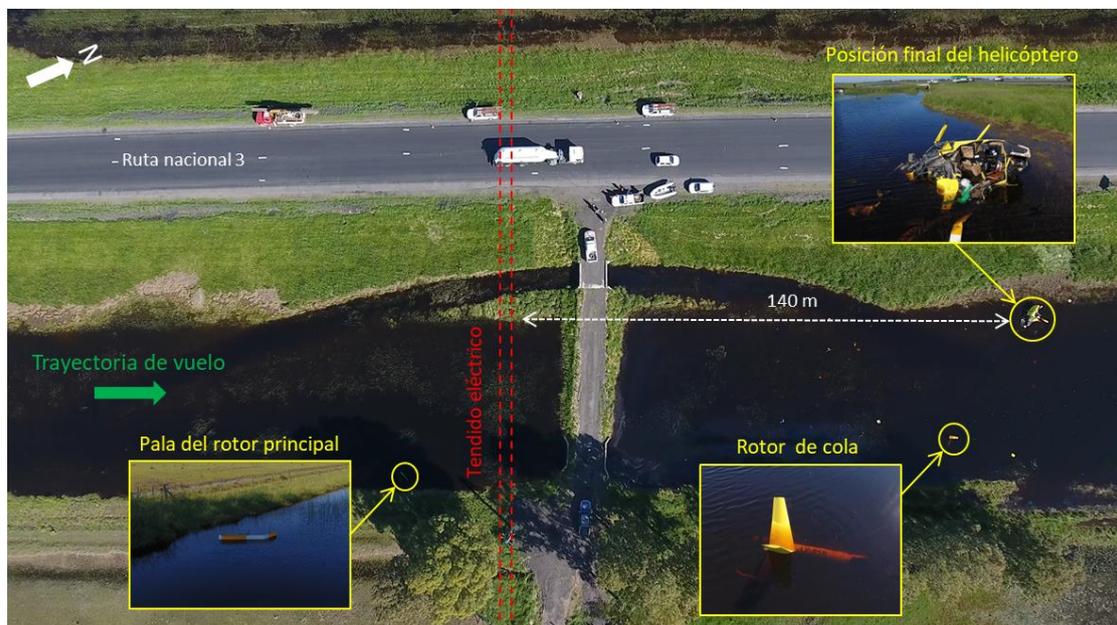
La investigación no identificó anomalías en los sistemas ni en los comandos de la aeronave. Las marcas observadas en el terreno sugieren que la aeronave impactó con las palas del rotor principal contra una línea de media tensión que cruzaba la Ruta Nacional 3. La línea de media tensión estaba a una altura de 15 metros del suelo. La aeronave se precipitó sobre un terreno anegado y se detuvo con una inclinación lateral de 90°, a 140 metros del tendido eléctrico.

Figura 2. Trayectoria del helicóptero

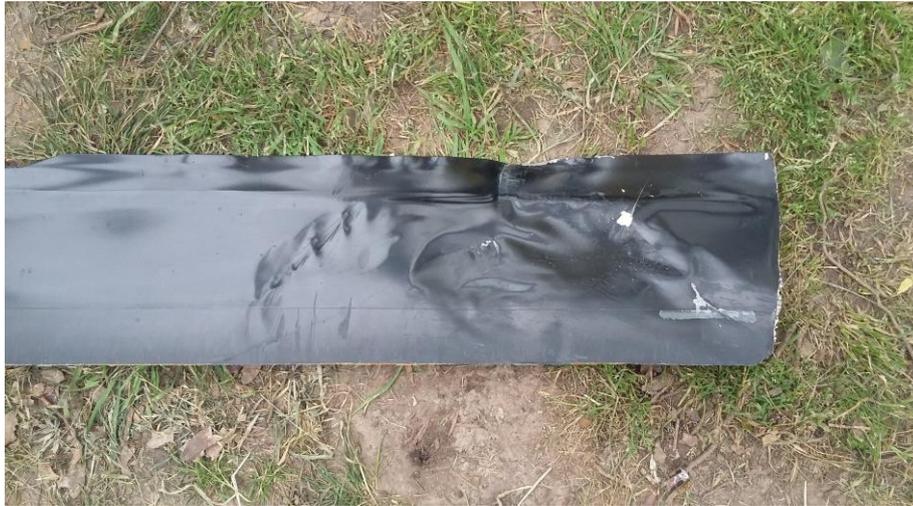
Una de las palas del rotor principal presentaba marcas producto del impacto con el cableado eléctrico.

Figura 3. Marcas sobre una de las palas del rotor principal

La investigación estableció que los daños observados en el helicóptero fueron producto del impacto con el terreno, y que una de las palas del rotor principal presentaba marcas producto del impacto con el cableado eléctrico. El ELT se encontraba desconectado de su antena, probablemente debido al impacto.

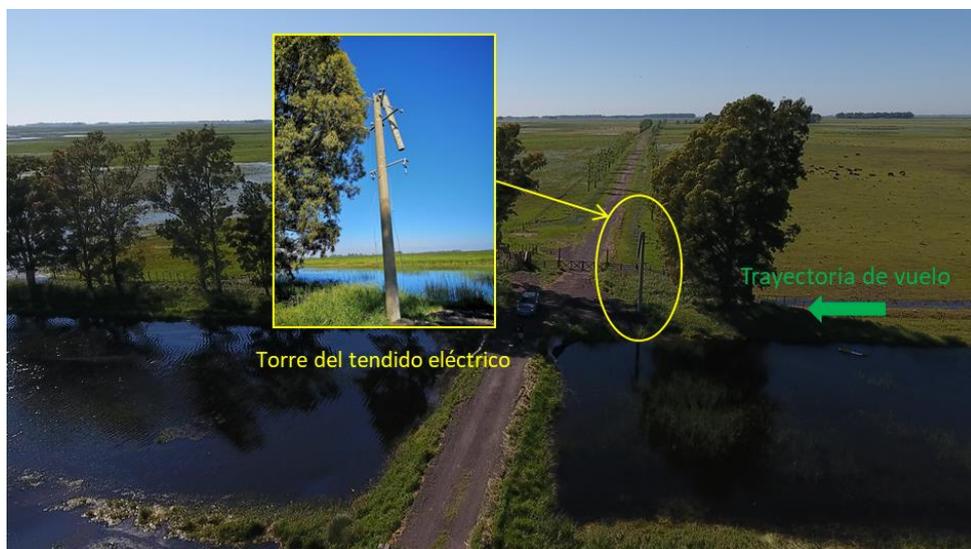
La trayectoria de vuelo del helicóptero, previa al impacto, dificultaba la identificación del tendido eléctrico transversal a la ruta. Además, una de las torres de sostén del tendido eléctrico se encuentra detrás de una arboleda.

Figura 4. Posición de la torre del tendido eléctrico relativa a la trayectoria
