# Informe de Seguridad Operacional

Vuelo en cizalladura o tormenta

Airbus 330-223, LV-FNK

52843606/18

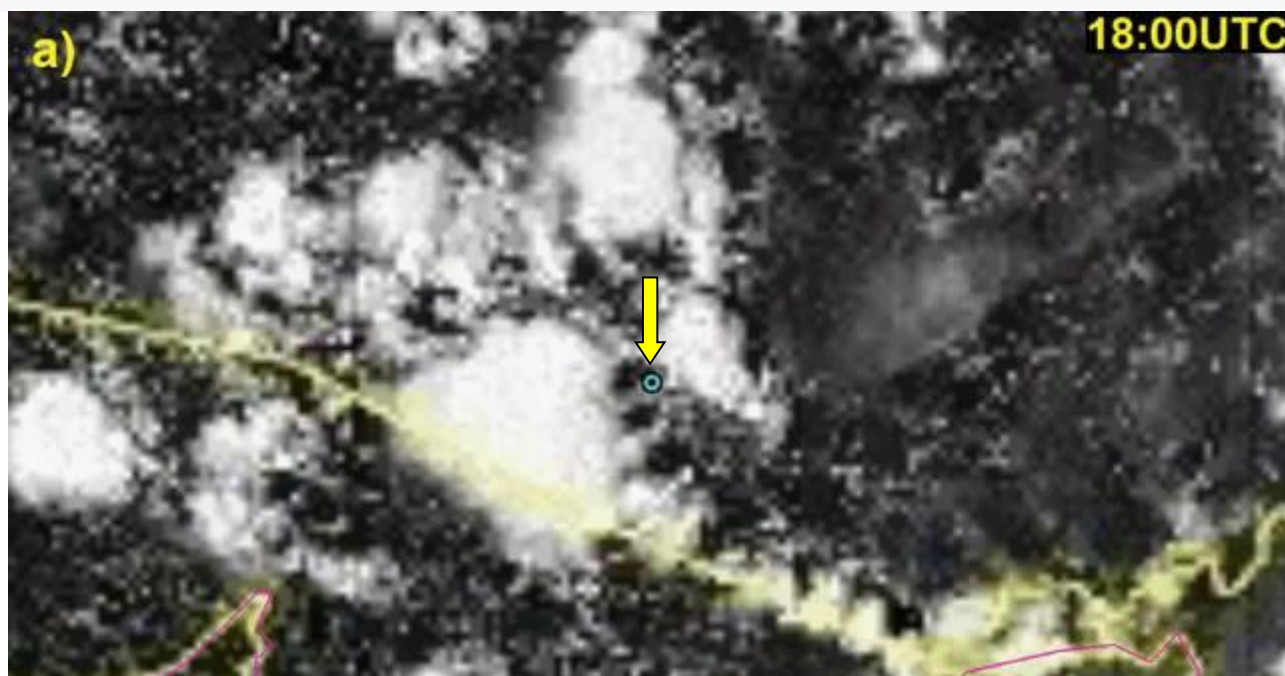
Figura 5. Imagen satelital (visible) correspondiente al 18 de octubre de 2018 a las 18:00 horas. El punto denota la posición de la aeronave al momento del encuentro con turbulencia severa

Según el informe elaborado por el Servicio Meteorológico Nacional (SMN) de Argentina, a las 18:00 horas la aeronave estaba volando por un espacio aproximado de 10 millas entre dos sistemas convectivos, uno a la izquierda de la trayectoria de la aeronave, en desarrollo, y otro a la derecha, llegando a la fase final de su desarrollo.

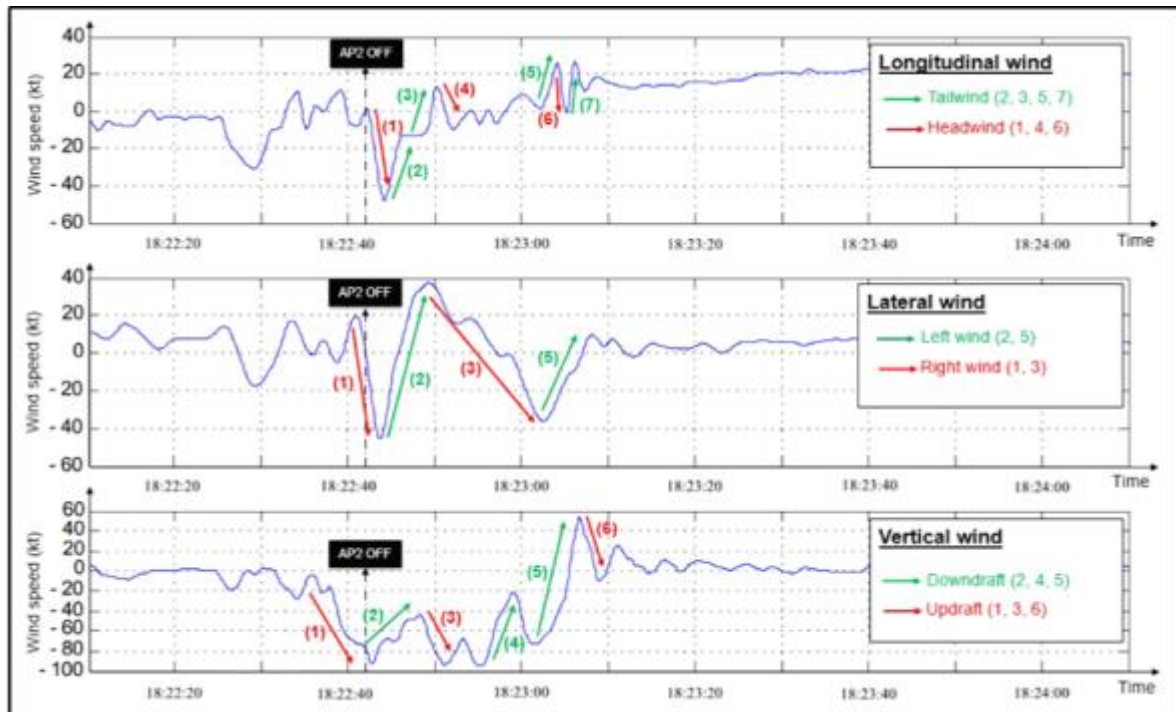
Figura 24. Intensidad de las componentes de vientos respecto de la aeronave

De los registros obtenidos a partir del CVR y del FDR se observó que la aeronave entró en condiciones de turbulencia severa. Además, a partir del análisis de los tres ejes de componente de viento (vertical, lateral y longitudinal) se confirmó la duración de la turbulencia severa por el lapso de un minuto.

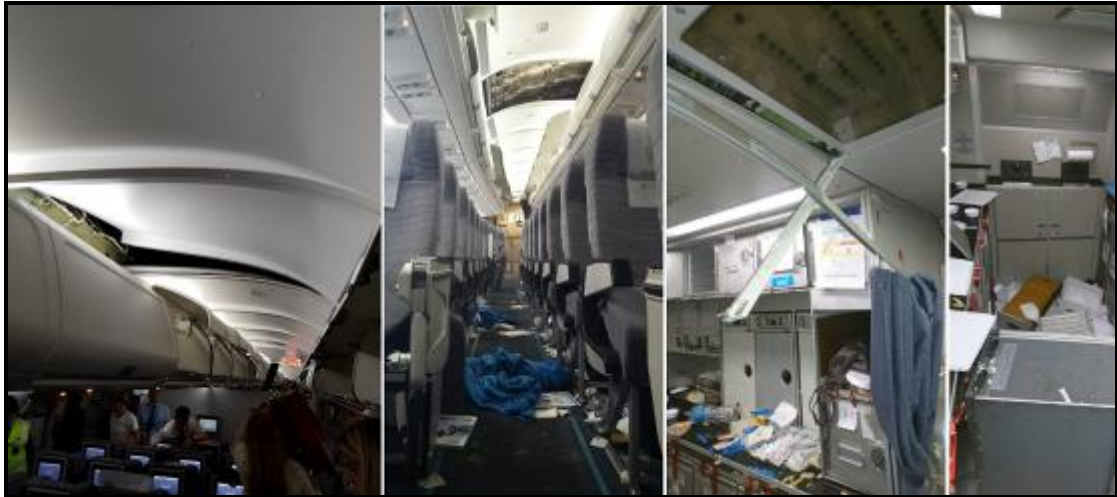
Figura 25. Imagen de los daños en el interior de cabina

La aeronave se encontraba en crucero a FL390, sobre Sena Madureira (Amazonas, Brasil), cuando experimentó turbulencia severa, en una zona con núcleos convectivos. En ese momento se estaba brindando el servicio de almuerzo, por lo que miembros de la tripulación de cabina y pasajeros sufrieron diferentes lesiones leves. Además, se produjeron daños en los compartimentos de cabina debido al impacto de objetos y personas.

La investigación no halló indicios de fallos técnicos que influyeran como factores desencadenantes del suceso. Los daños de la aeronave fueron resultado del impacto de granizo y, en su interior, de los golpes de los elementos que no estaban asegurados, así como de las personas que no se encontraban en sus asientos o sin los cinturones de seguridad ajustados.

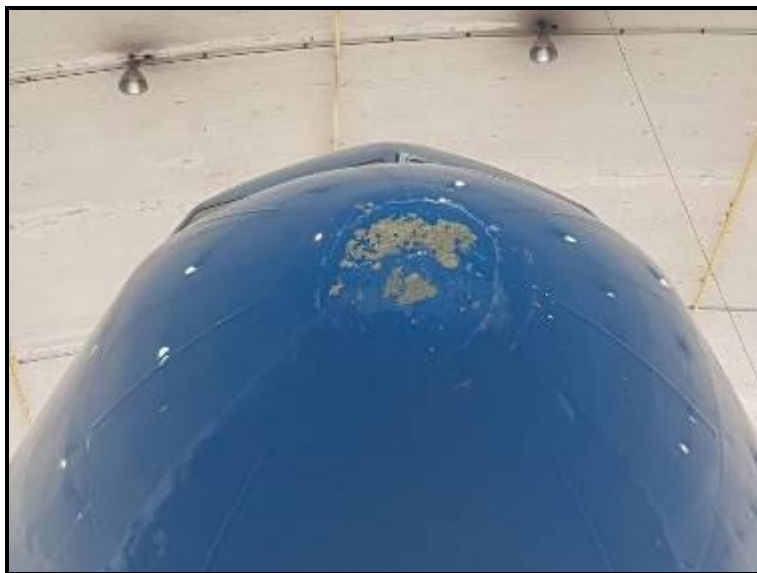
Figura 26. Imagen de la aeronave con daños en el radomo

Daños leves: el radomo se dañó por los impactos de granizo y sobre el fuselaje se observaron impactos de rayos. También se encontraron daños en el interior de la cabina de pasajeros.

El radomo de la aeronave se vio afectado por el impacto del granizo y de los rayos.

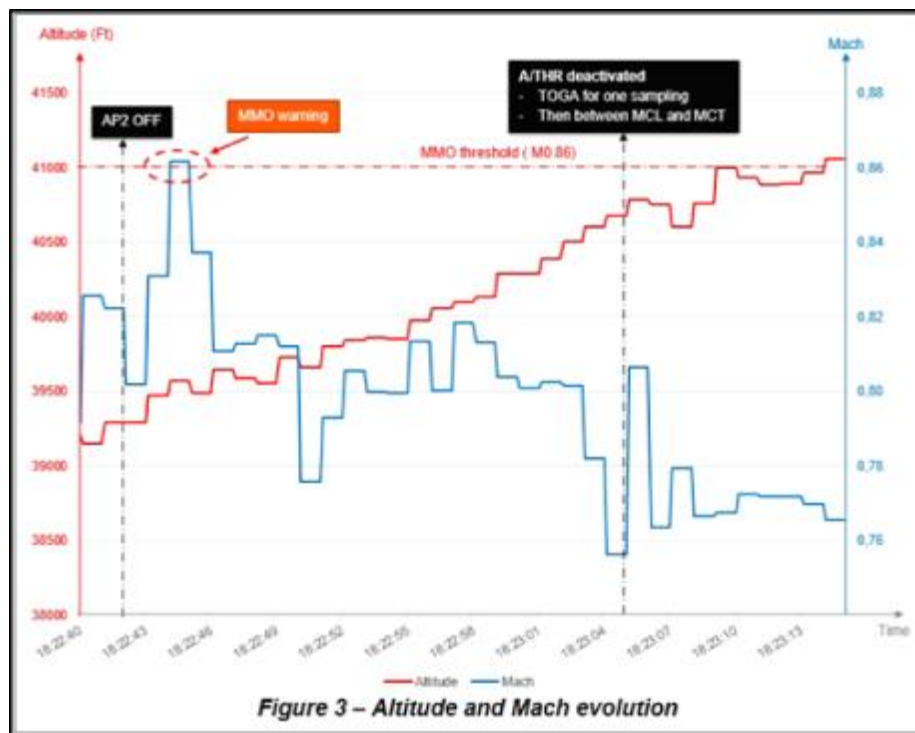
Figura 31. Evolución de altitud y velocidad (mach)

La figura 31 muestra la variación de velocidad entre valores de 0.86 (con alarma de Mach Máximo Operativo [MMO]) a 0.76 Mach. Las palancas de *thrust* fueron colocadas en TOGA, luego entre MCL (*maximum climb thrust*) y MCT (*maximum continuous thrust*) por consiguiente el A/THR fue desconectado.

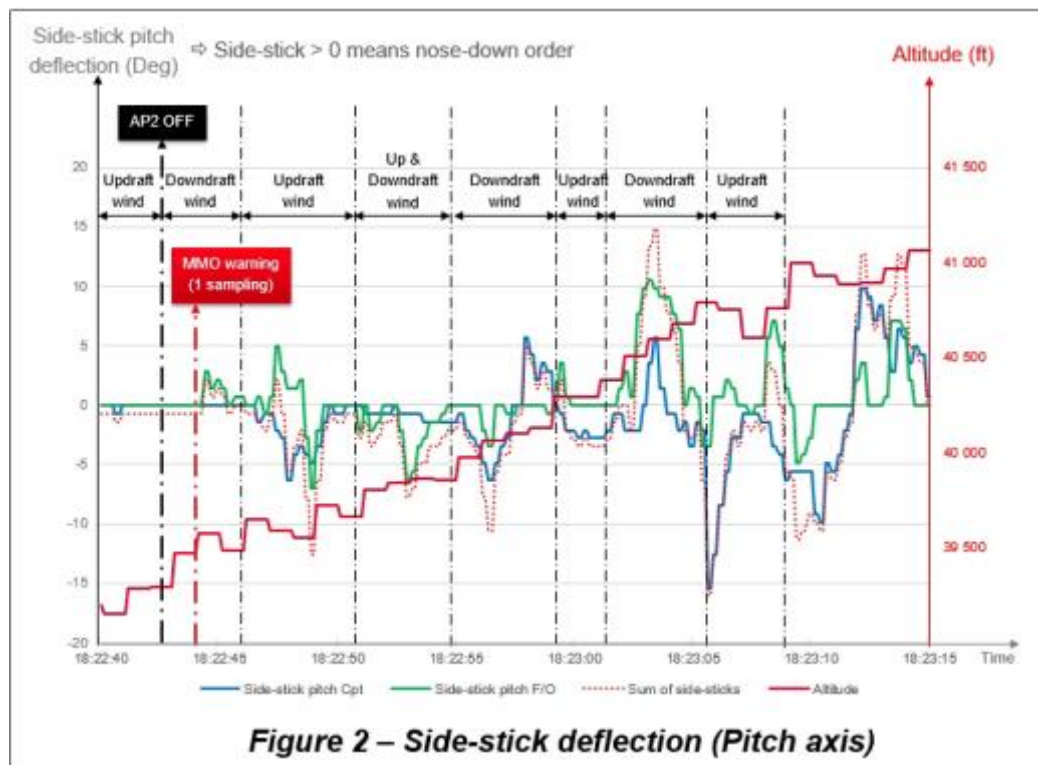
Figura 34. Sumas algebraicas de entradas de comando

Durante el vuelo manual causado por la desconexión involuntaria del AP2 se registraron *dual sidestick inputs*,<sup>5</sup> algunas veces en direcciones contrarias. Los datos no evidencian el uso del *sidestick priority push-button* por parte del PF o PM, sistema que permite evitar entradas simultáneas de comandos (entre los pilotos) y activa la prioridad de un comando sobre el otro. En los registros del FDR se observan los inputs simultáneos de cada comando individualmente y la respuesta de la aeronave consolidando ambos comandos.

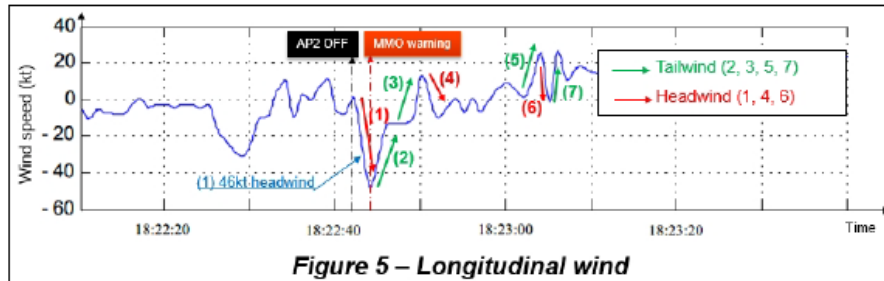
- The transient MMO warning was caused by a headwind gust (refer to Figure 5) of 46kt at 23kt/sec. The overspeed warning was triggered when the Mach exceeded  $MMO+MO.006$ , and lasted until Mach was below  $MMO$  ( $MO.86$ ). The N1 decrease to 62% was caused by the Selected Mach target at 0.72, which was lower than the target recommended by the QRH 22.08A (Severe Turbulence).

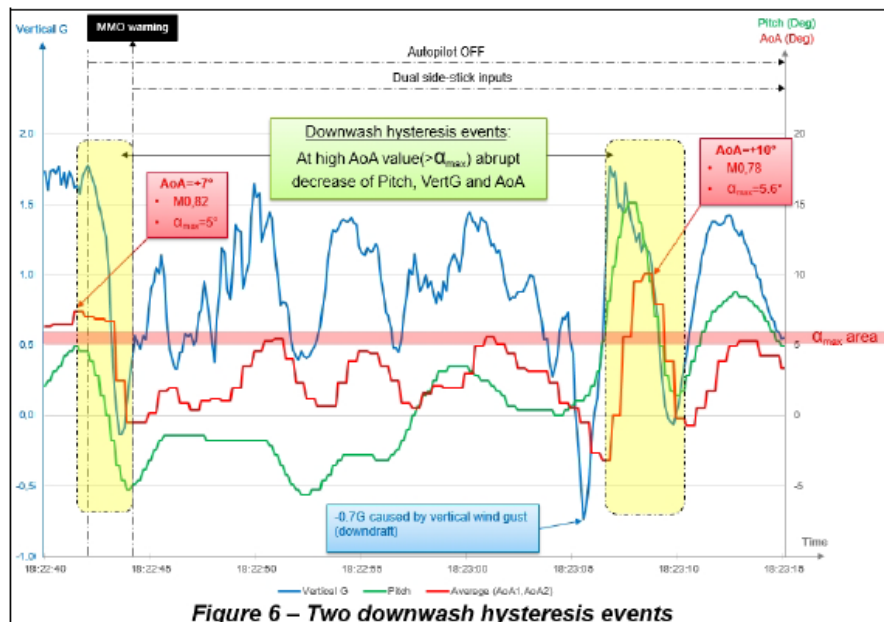
- Downwash hysteresis events (refer to Figure 6):  
At high aircraft AoA values (greater than  $\alpha_{max}$ ), an aerodynamic non-linear phenomenon called "Downwash hysteresis" is encountered. This phenomenon creates a significant pitch down moment with abrupt decrease of aircraft AoA, pitch and Vertical G.  
During the turbulence, the aircraft experienced two downwash hysteresis events when the AoA values were respectively at  $+7^\circ$  for the first time and  $+10^\circ$  for the second time. These AoA values of  $+7^\circ$  and  $+10^\circ$  were greater than  $\alpha_{max}$ .  
For  $0.75 < Mach < 0.86 \Rightarrow 6^\circ < \alpha_{max} < 5^\circ$ .

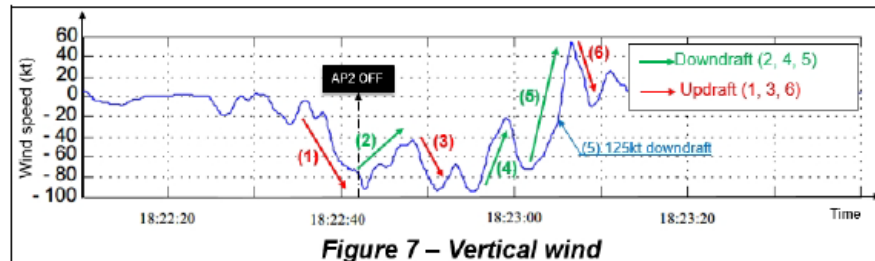
Around UTC 18:23:06, the vertical G dropped to -0.7G. This drop was caused by a downdraft wind gradient of 125kt at 25kt/sec (refer to Figure 7).
