INFORME DE SEGURIDAD OPERACIONAL

Fallo o malfuncionamiento de sistema/componente (grupo motor)

Cessna A-188B, LV-MYH

58042753/18

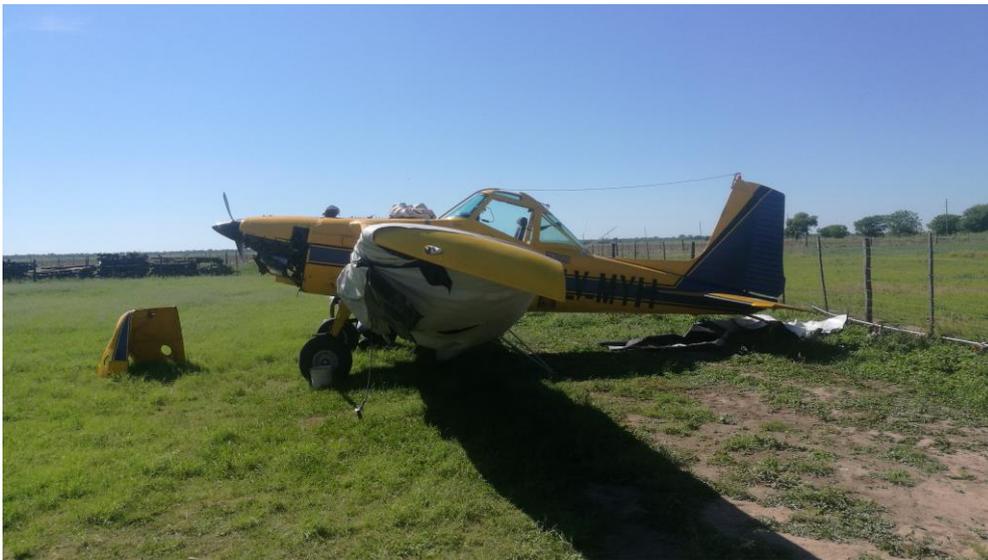
Figura 1. Vista general de la aeronave luego del suceso

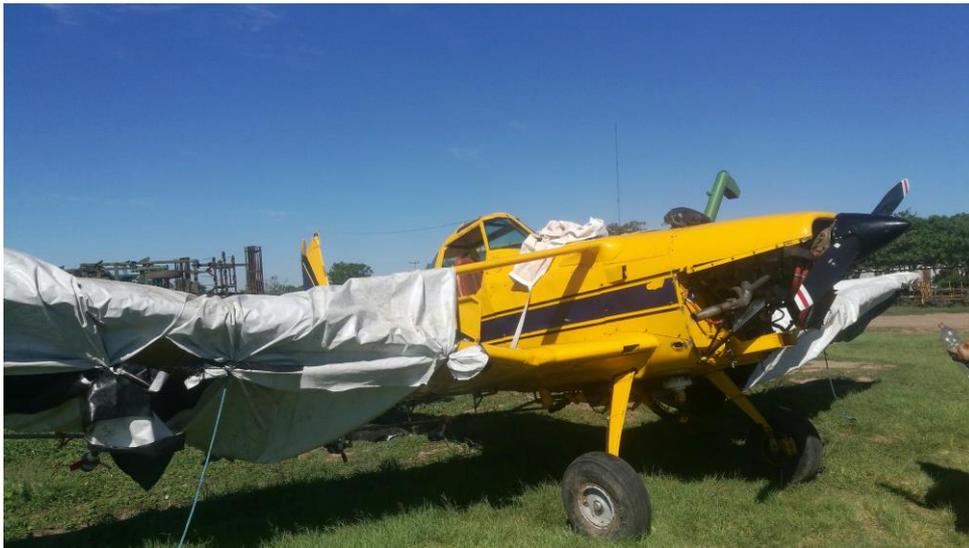
Figura 2. Aeronave LV-MYH

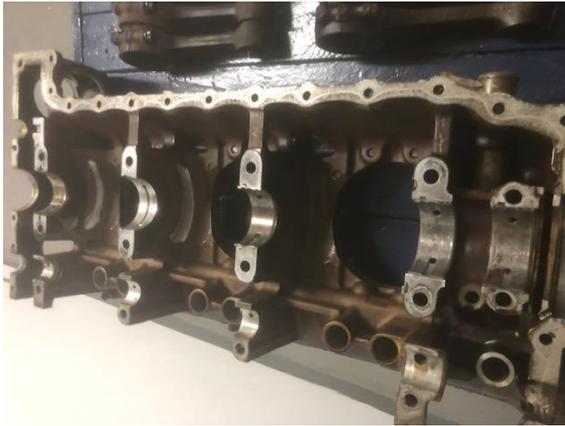
El motor fue trasladado a un taller aeronáutico de reparación para ser examinado. Durante el desarme se detectó la acumulación de partículas metálicas en el cárter. Con respecto al cigüeñal, se observaron daños por sobre temperatura y fricción en el segundo muñón de bancada, mientras que en el segundo y tercer muñón de biela había daños por falta de lubricación. También se hallaron daños por desgaste abrasivo en las superficies de los cojinetes y en las zonas de contacto de ambos semiblock de motor.

Figura 3. Vista general de los semiblock de motor

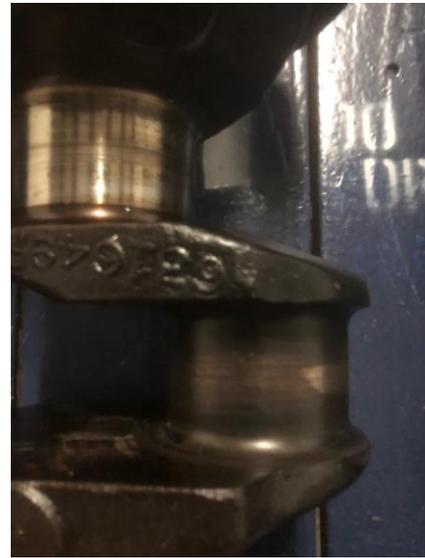
El filtro de aceite tenía partículas metálicas muy pequeñas, poco habituales si hay un desgaste normal del motor. También se observaron pequeñas limaduras en los restos de aceite. El cigüeñal tenía signos de sobre temperatura y área críticas fuera de tolerancia, debido al movimiento (giro) del segundo cojinete de bancada por exceso de tiraje en el alojamiento del mismo. El resto de los muñones de biela y bancada estaban en buen estado. Se visualizaron cojinetes dañados por fricción, lo que

Figura 4. Vista del segundo muñón de biela con temperatura

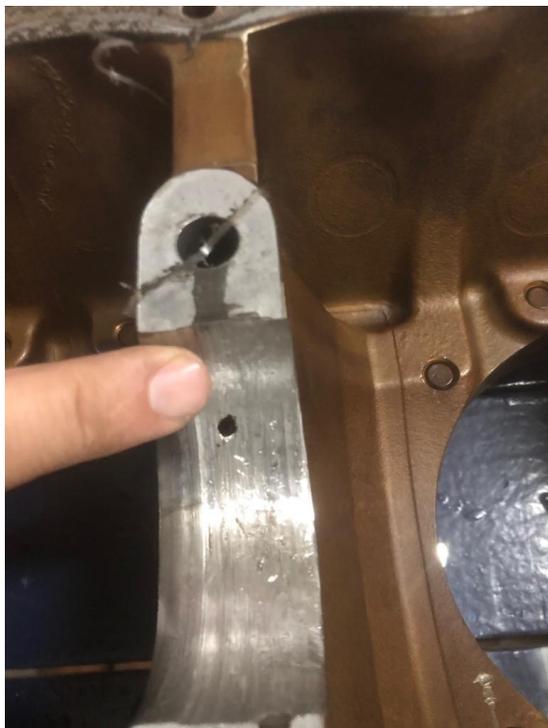
Figura 5. Vista de daños segunda bancada

Según la inspección realizada al motor en el taller aeronáutico de reparación, uno de los cojinetes de la bancada N° 2 del cigüeñal se encontraba fuera de la posición normal, lo que provocó la obstrucción de los orificios de lubricación interna del motor. Esta condición generó un exceso de temperatura en los componentes, que devino en una pérdida de potencia.

- ✓ La aeronave realizó un aterrizaje de emergencia debido a una falla de motor de origen técnico.
- ✓ El suceso no fue notificado en tiempo y forma.
- ✓ La aeronave no fue preservada a los fines de la investigación.
- ✓ La caída de presión y posterior caída de potencia del motor estuvo directamente relacionada con el giro parcial del cojinete de bancada N° 2.

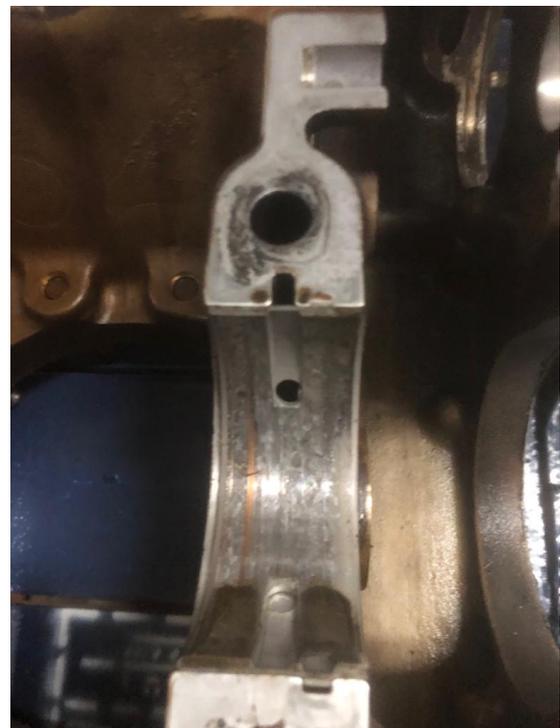
probablemente se debió a los daños colaterales producidos por las pequeñas partículas de limadura presentes en el sistema de lubricación.

Figura 6. Vista de daños de los cojinetes
