INFORME DE SEGURIDAD OPERACIONAL

Fallo o mal funcionamiento de sistemas/motor
Aerolíneas Argentinas S.A.
Boeing 737-800 MAX, LV-HKW
Aeródromo Internacional de Resistencia, Chaco
13 de noviembre de 2018
58459697/18

Informe de Seguridad Operacional 58459697/18

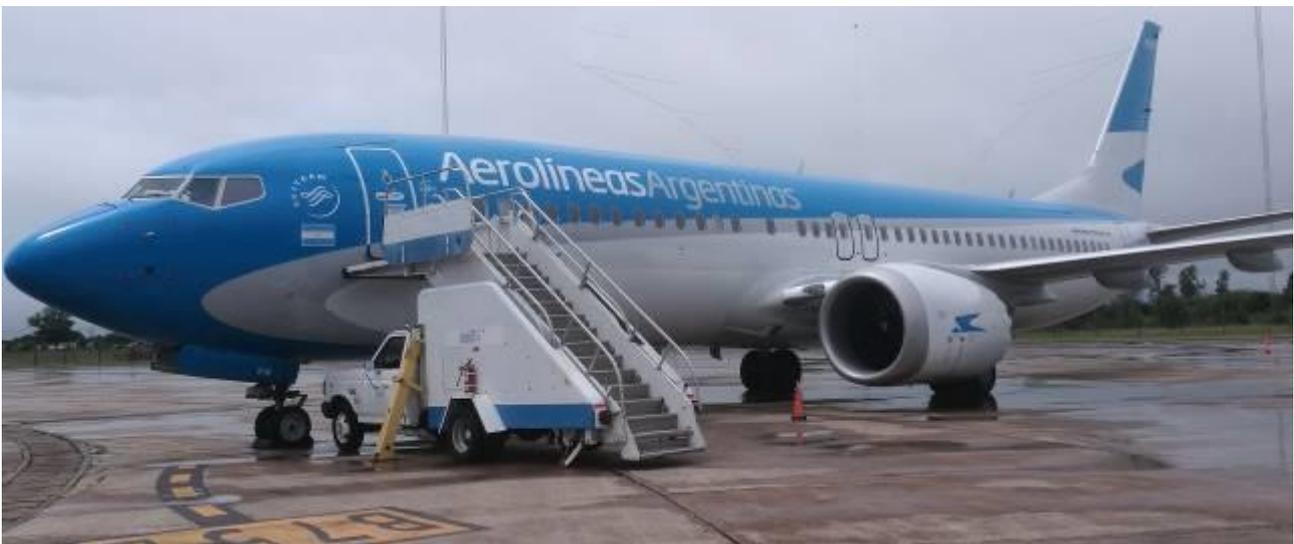
Se inspeccionó la aeronave y se observó que el motor izquierdo tenía marcas de rozamiento en siete álabes de fan y roces sobre el conjunto abradable (supresor interno de ruidos) del mismo motor.

Figura 2. Vista exterior del motor izquierdo

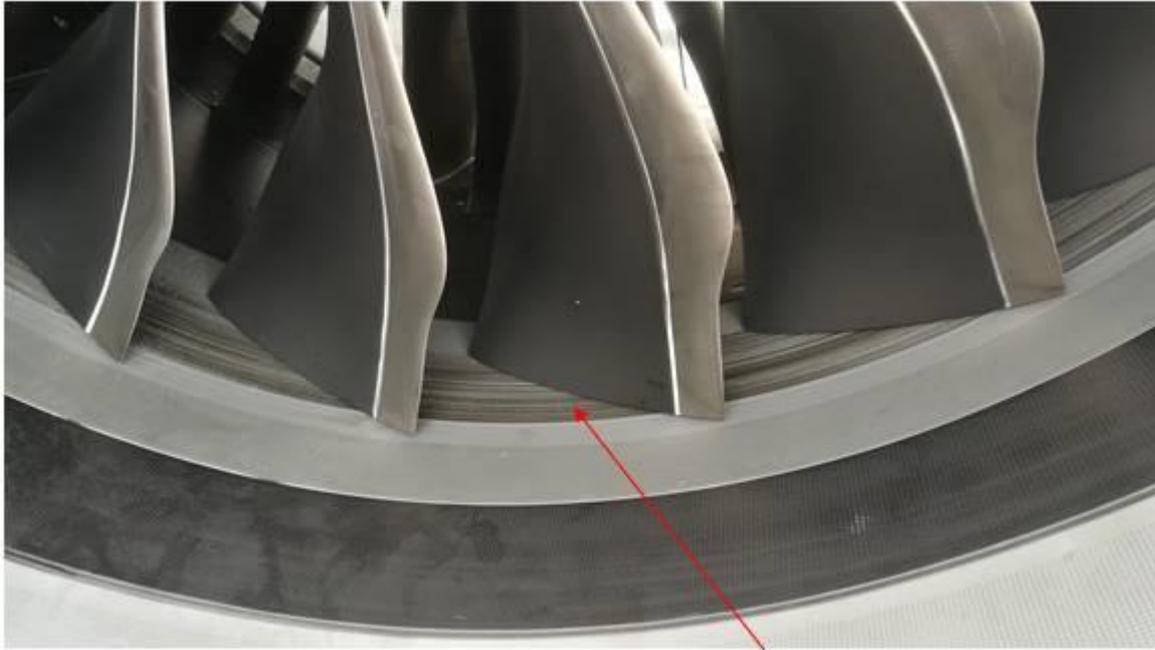
Figura 3. Marcas de rozamiento en el abradable

Se entrevistó a la tripulación, técnicos e inspector de la empresa en relación a la novedad que se produjo en el motor izquierdo (rozamiento de los álabes de fan contra el abradable de motor), quienes manifestaron que ésta se podría haber producido por volar bajo condiciones meteorológicas con probabilidad de ocurrencia del fenómeno de *crystal icing*. Este consiste en la acumulación de hielo detrás del *spinner*, lo que puede generar un desbalanceo del mismo y las consiguientes vibraciones.

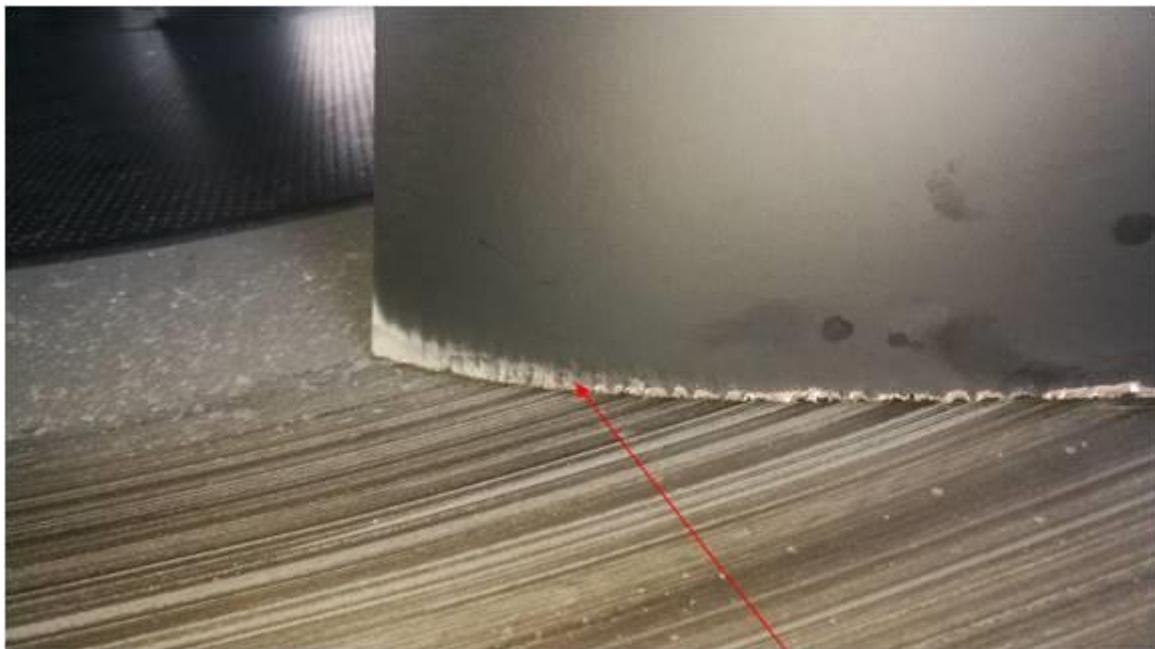
Figura 4. Extremo del álabe del fan con rozamiento

Se contactó al personal técnico y al inspector de la empresa a los efectos de examinar y evaluar los daños en el motor izquierdo, marca CFM-56, modelo Leap-1B. Se determinó que los álabes del fan con novedades fueron siete, los cuales presentaron distintos grados de irregularidad por rozamiento.

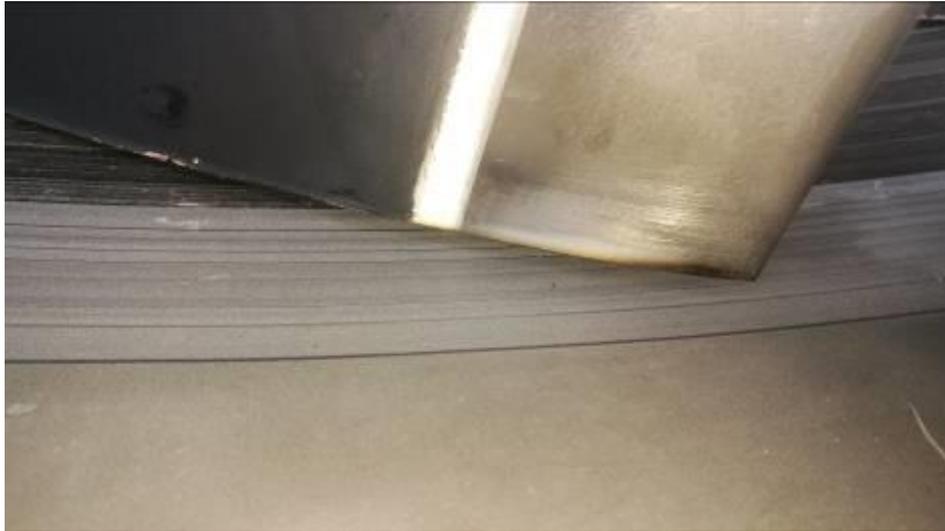
Figura 5. Extremo del álabe del fan con rozamiento y temperatura

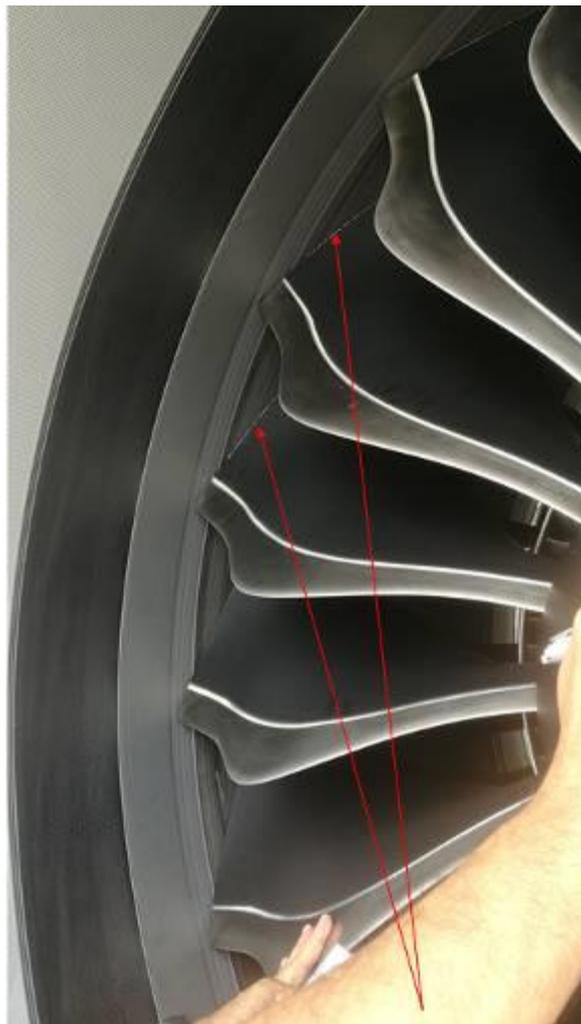
Figura 6. Extremos de los álaves de varios fan con melladuras

- ✓ La aeronave experimentó en vuelo crucero vibraciones en el motor izquierdo por encima de los límites normales.
- ✓ La tripulación técnica realizó los procedimientos establecidos por la QRH y aterrizaron por precaución en el Aeropuerto Internacional de Resistencia debido a la falla presentada.
- ✓ De acuerdo con los hallazgos de la investigación, las vibraciones probablemente se produjeron por la acumulación de hielo (*crystal icing*) en el cono del motor. Al presentarse ese escenario se puede producir un pequeño desbalanceo en el conjunto de fan y el consiguiente roce de los extremos de los álabes.

- ✓ Efectuar un seguimiento en cuanto al comportamiento de los motores CFM-56-Leap-1B, en vuelos bajo condiciones meteorológicas con probabilidad de ocurrencia del fenómeno de Crystal Icing e intercambiar información con el fabricante de dichos motores.
