# Informe de Seguridad Operacional

Despresurización de cabina

Boeing B-737-86J, LV-HFR

**59622762/18**

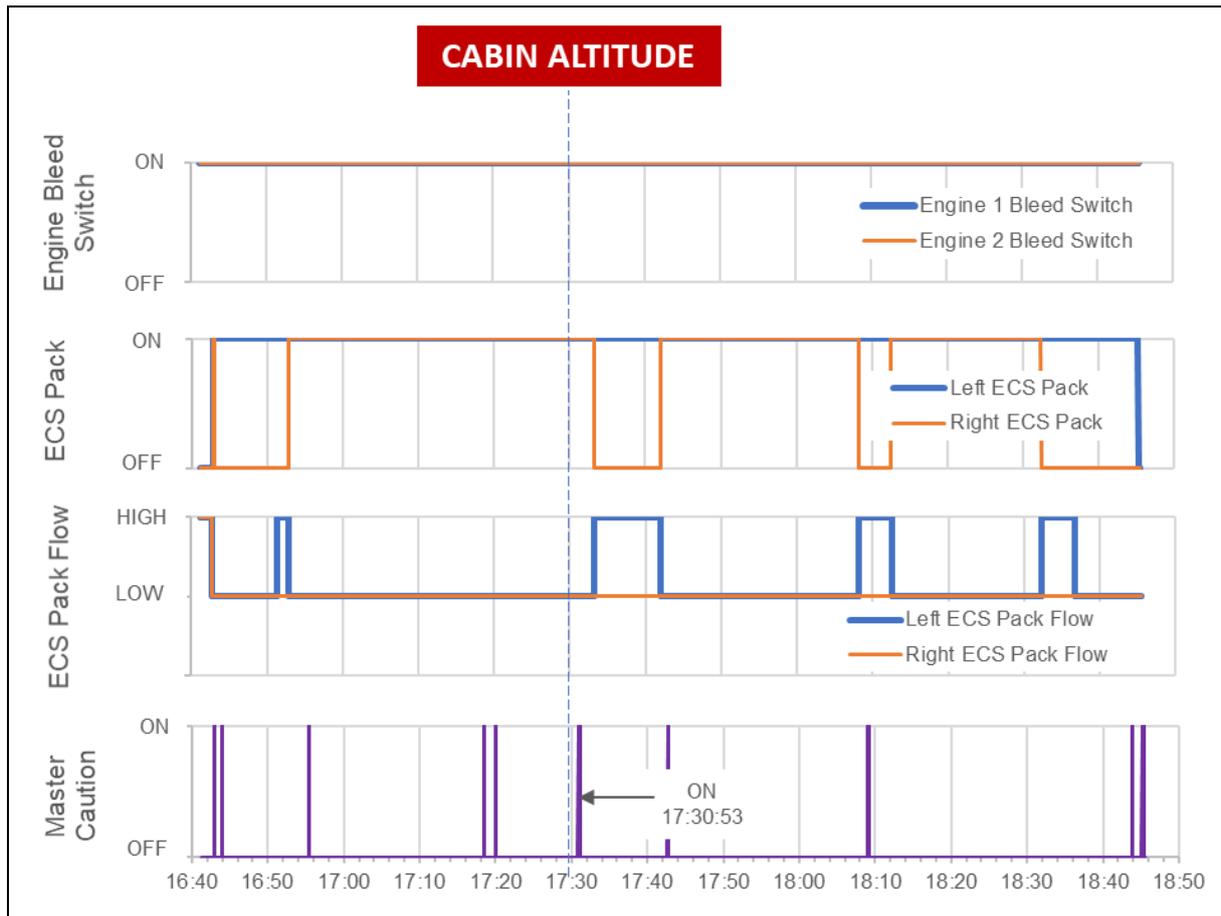
Al momento de la activación de la alarma de *Cabin Altitude*, el sistema de aire acondicionado estaba funcionando con ambos *packs* encendidos y el suministro (sangrado) de aire proveniente de los dos motores. No obstante, los datos disponibles para la investigación no permitieron determinar la altitud de presión en la cabina ni la posición de la *outflow valve* durante el vuelo.

Figura 8. Estado de funcionamiento de los packs de aire acondicionado

La activación de la alarma de *Cabin Altitude* se produjo cuando el sistema de aire acondicionado se encontraba funcionando con ambos *packs* encendidos y el sangrado de aire proveniente de los dos motores. La ausencia de una indicación de *Auto Fail*, previo a la activación de la alarma, sugiere que la *outflow valve* y los CPC funcionaban correctamente.

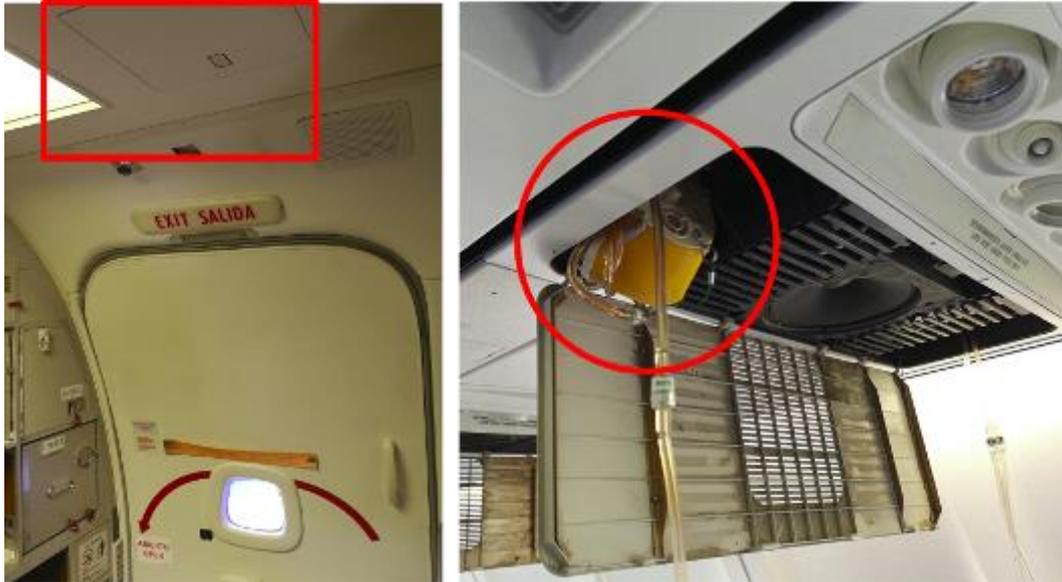
De acuerdo con la evidencia obtenida por la investigación, un total de 12 máscaras no cayeron, entre ellas las correspondientes a las ASU ubicadas en las puertas de la aeronave L1 y L2, donde no se abrieron los compartimentos respectivos.

Figura 10. Máscaras de oxígeno que no cayeron

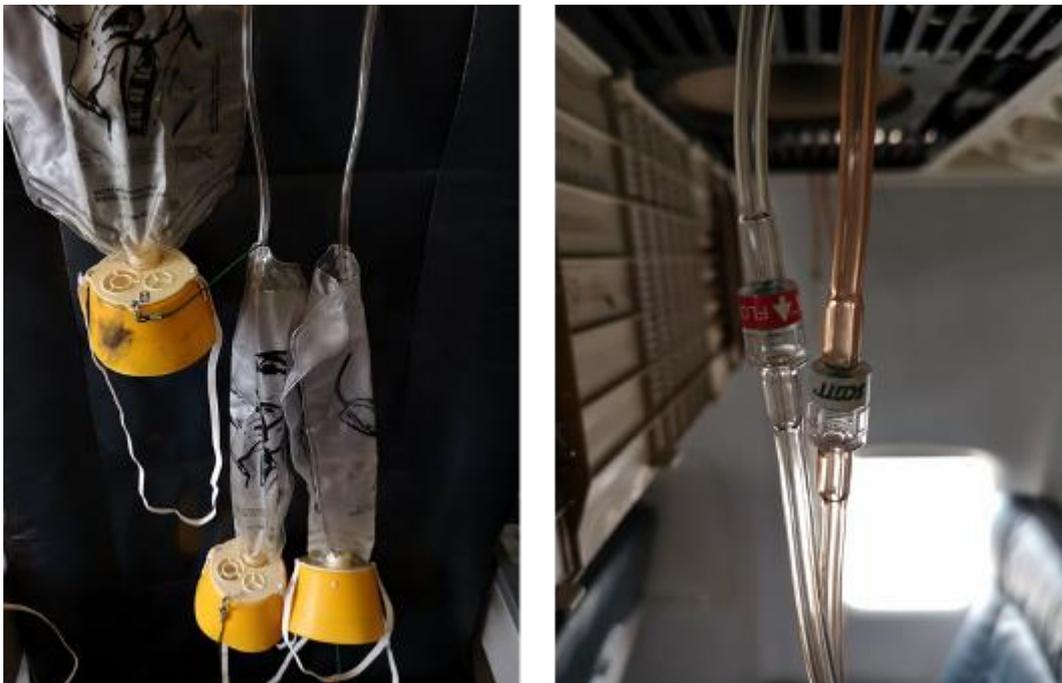
Las máscaras de oxígeno ubicadas en las PSU habían sido fabricadas en 1998, 2007, 2010 y 2013. Varias de ellas presentaban signos de descoloramiento y deterioro.

Figura 11. Signos de decoloración y deterioro en las máscaras de oxígeno instaladas en la cabina de pasajeros

- ✓ Varias de las máscaras de oxígeno correspondientes a los PSU presentaban signos de descoloración y deterioro. En algunos casos el año de fabricación de estas máscaras se remontaba hasta 1998.

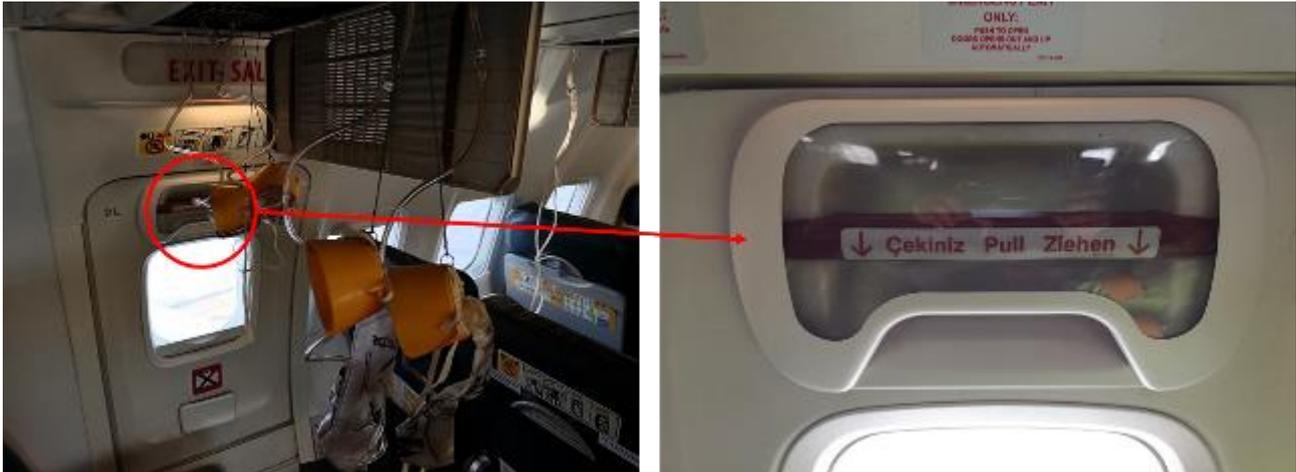
Algunas de las señales de emergencia presentes en la aeronave se encontraban exclusivamente en los idiomas turco, alemán o inglés.

Figura 13. Señalización de salida de emergencia sobre el ala

La cuarta edición de las RAAC 121, subparte K “Requerimientos de equipamientos e instrumentos”, establece que todas las leyendas correspondientes a las salidas de emergencia deben estar al menos en idioma español.
