INFORME DE SEGURIDAD OPERACIONAL

Colisión en calle de rodaje con vehículo terrestre

Airbus A-340-313, LV-FPU

Aeropuerto Internacional Ministro Pistarini, Ezeiza, Buenos Aires

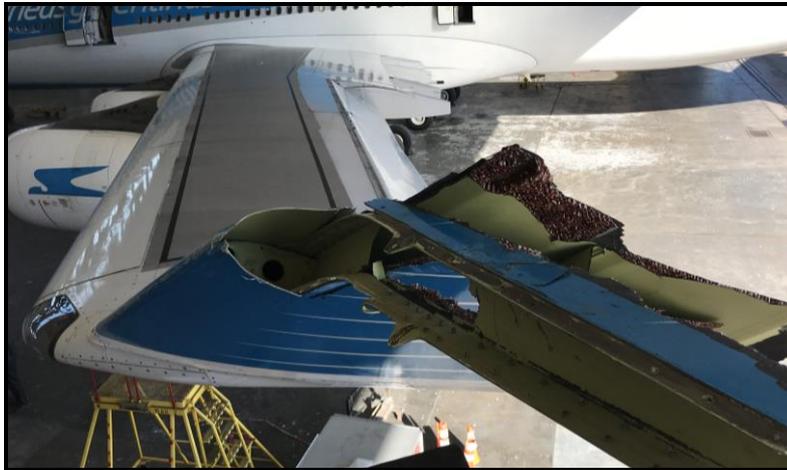
Daños leves en la puntera de la semiala izquierda.

Figura 1. Daños en la aleta de la puntera de la semiala izquierda

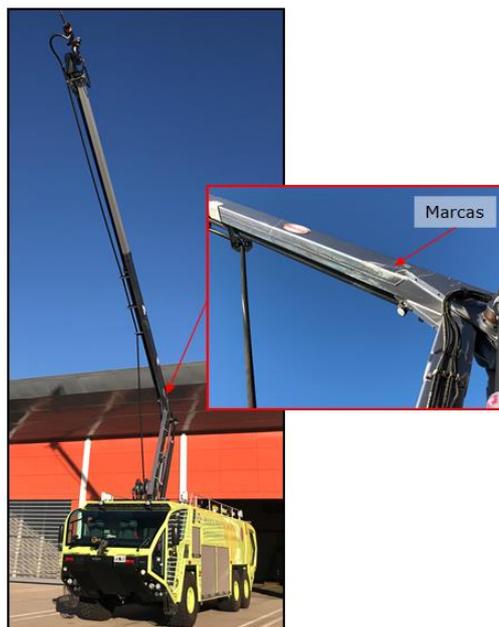
El brazo hidráulico del vehículo autobomba se dañó levemente como consecuencia del impacto de la aeronave.

Figura 2. Marcas en el brazo hidráulico del vehículo autobomba

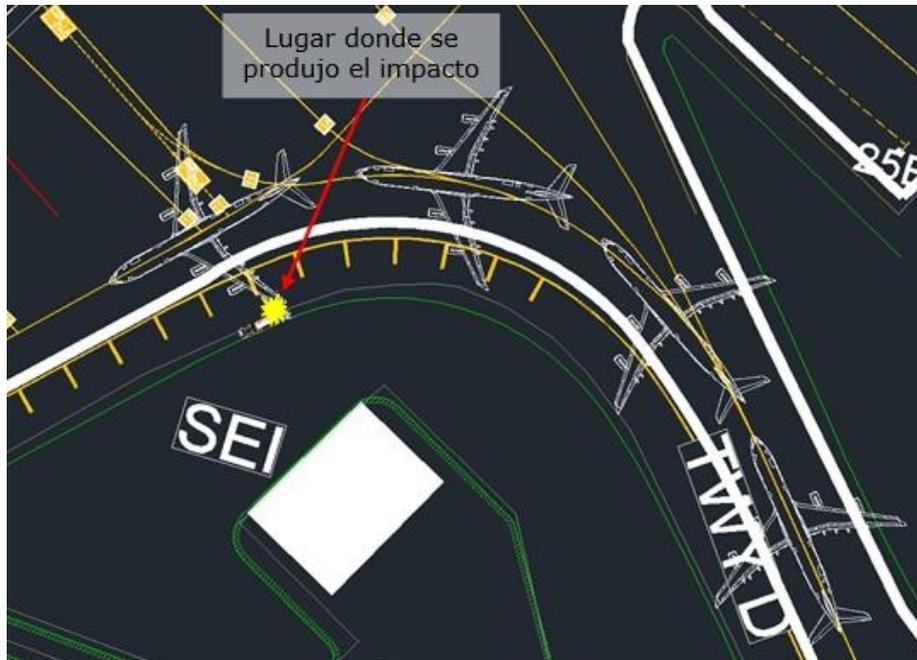
La aeronave se dirigía por la calle de rodaje D hacia la posición 15 de arribo y, al llegar a la intersección entre la calle D y el ingreso a la plataforma, realizó un giro hacia la izquierda e impactó con la puntera del semiplano izquierdo (*winglet*) el brazo hidráulico de descarga del vehículo autobomba.

La aeronave continuó el rodaje hacia la posición 15, dejando restos del winglet en el lugar del impacto. Si bien ésta dejó marcas en el vehículo autobomba, cerca de la

articulación del brazo hidráulico de descarga y en su manguera, la condición operativa del autobomba no fue afectada.

Figura 5. Lugar del impacto

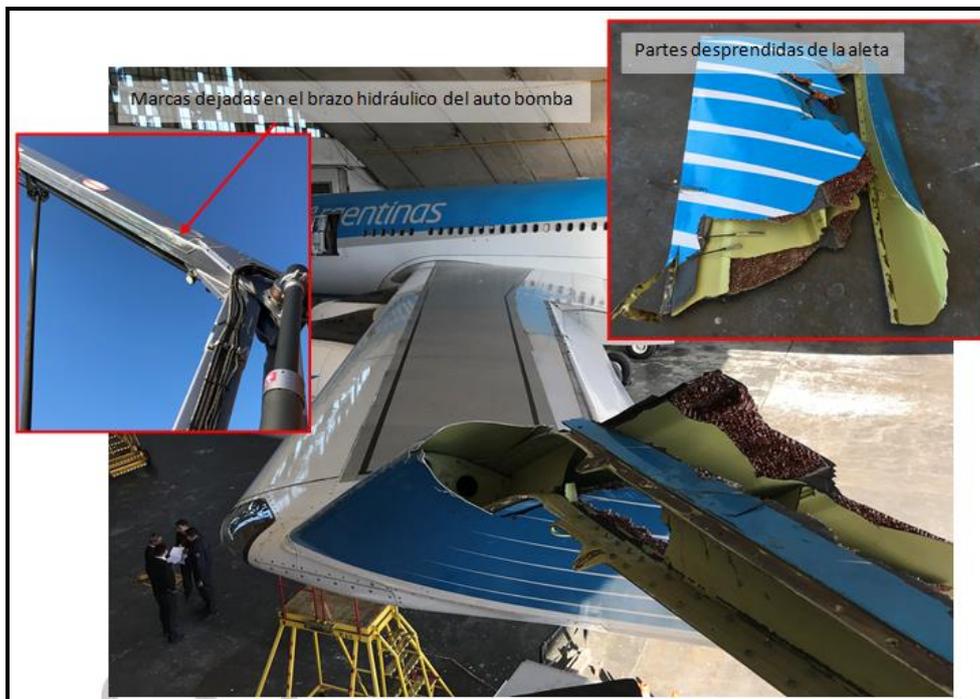
Figura 6. Impacto y daños

La investigación no halló indicios de fallos técnicos que influyeran como factores desencadenantes del suceso. Los daños de la aeronave fueron resultado del impacto con el brazo hidráulico de descarga del autobomba.

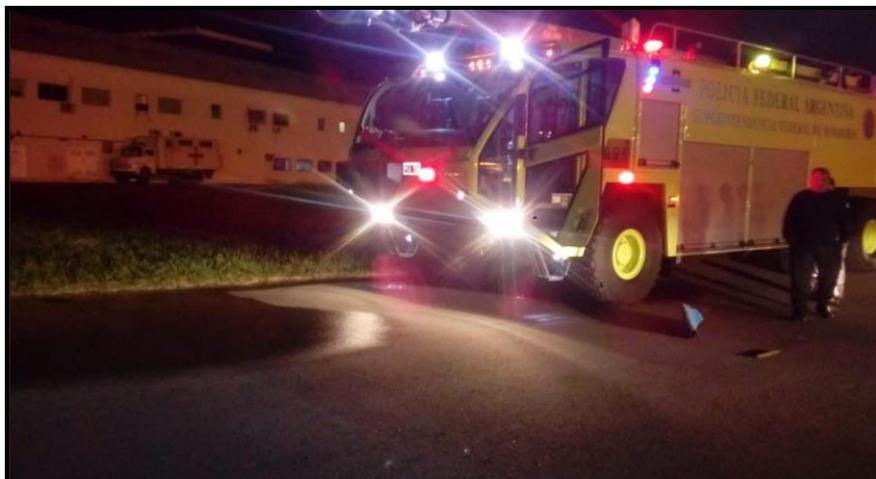
La posición del vehículo autobomba se registró al momento del suceso y se recorrió la zona en busca de restos desprendidos de la aeronave.

Figura 7. Posición del autobomba al momento del suceso

- ✓ El vehículo autobomba estaba ubicado en la zona libre de obstáculos especificada en las RAAC 154.
 - ✓ El vehículo autobomba, al estar con el brazo de descarga extendido, no pudo desplazarse para evitar el impacto.
 - ✓ No existe procedimiento normado para llevar a cabo los "arcos de honor".
-

-Establecer, con la cooperación de las empresas y organismos participantes, un procedimiento explícito y documentado para todos los aeropuertos del país apropiados, que establezca las directivas para llevar a cabo los "arcos de honor" y la supervisión del procedimiento establecido.

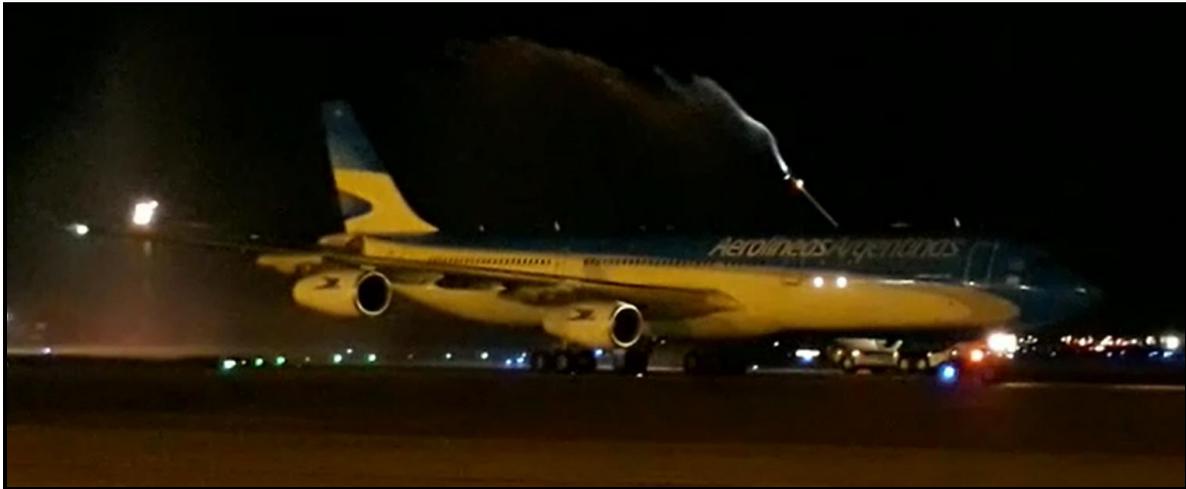
Se midió el brazo hidráulico de descarga del autobomba y se analizaron las marcas dejadas por el impacto. La imagen siguiente muestra el impacto del winglet contra el brazo hidráulico del vehículo autobomba. La misma se obtuvo gracias a un video filmado desde la plataforma.

Figura 8. Imagen del momento del impacto

De acuerdo a la entrevista realizada al operador del vehículo autobomba, mientras realizaba la descarga observó que la puntera de ala se acercaba cada vez más. No obstante, no pudo desplazarse para evitar el impacto debido a que tenía el brazo extendido. Por otra parte, tanto el personal de Aerolíneas Argentinas S.A. como el personal de bomberos y de la Administración Nacional de Aviación Civil (ANAC) manifestaron que no estaba establecido un procedimiento para llevar a cabo los “arcos de honor”.

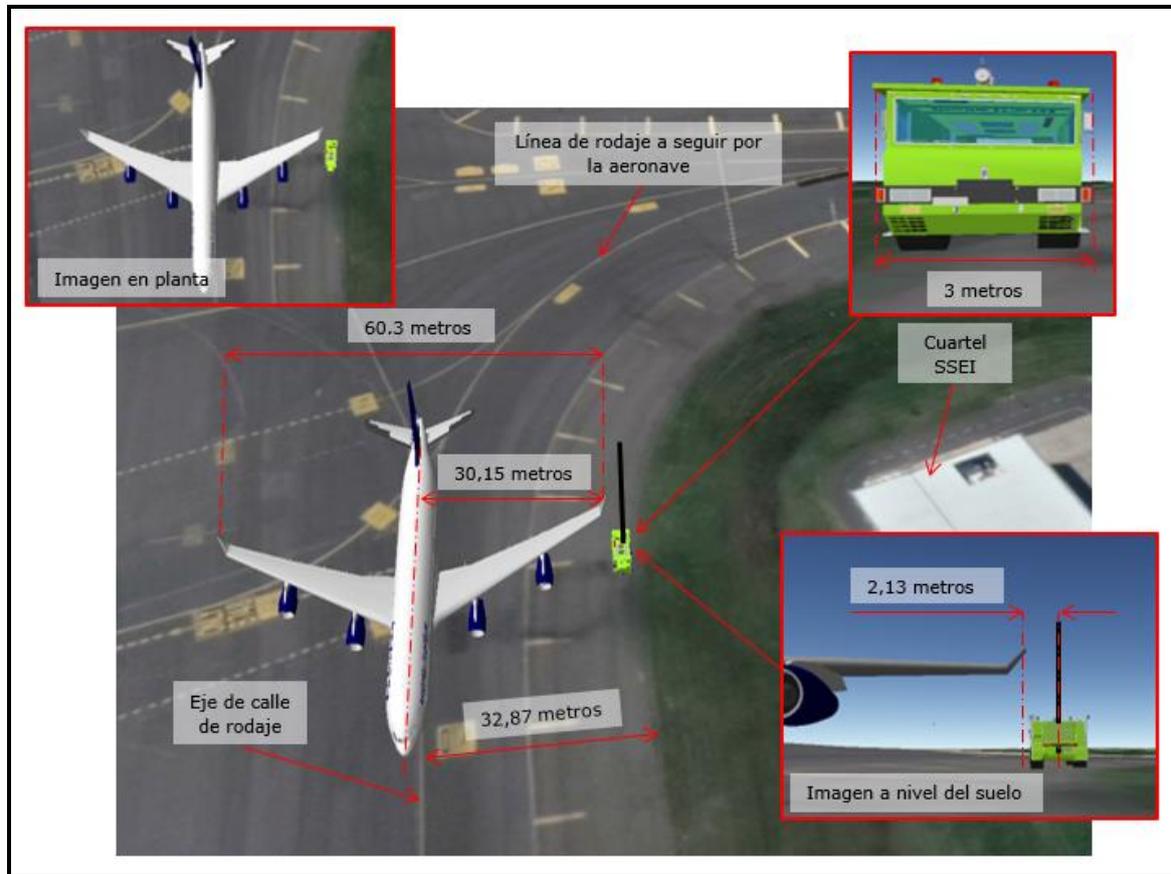
Se solicitó a la ANAC el plano del aeropuerto de Ezeiza y posteriormente se realizó la representación del suceso, teniendo en cuenta las distancias existentes entre la aeronave y el vehículo autobomba. Para tal fin, se consideró a la aeronave en la línea de eje de la calle de rodaje y al vehículo autobomba con su lateral derecho en el borde del paño verde. En esta condición, se observó que la distancia máxima existente entre la puntera del semiplano izquierdo de la aeronave y el brazo hidráulico de descarga del autobomba era de 2,13 metros. Así, desde el eje de la calle de rodaje

hasta el brazo de descarga del autobomba, la aeronave tenía una distancia disponible de aproximadamente 33,26 metros.

Figura 9. Representación de las distancias disponibles

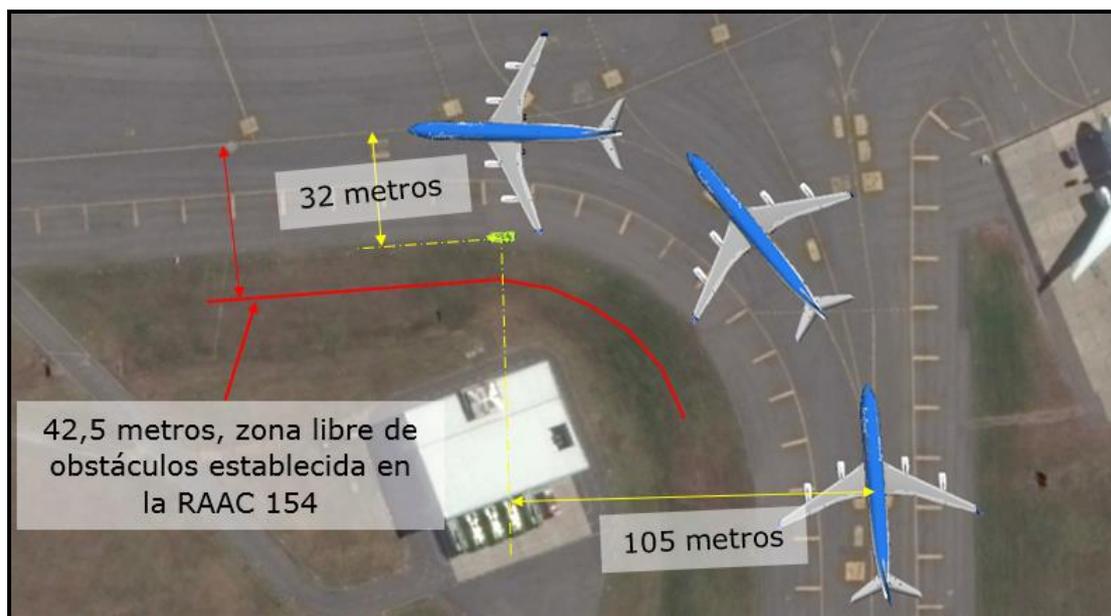
La clave de referencia de OACI correspondiente al aeropuerto de Ezeiza es 4E, definida por el tipo de aeronaves que operan en el mismo. Como se observa en la figura 10, la tabla C-1 de las RAAC 154 establece que la distancia mínima que debe existir entre el eje de la calle de rodaje de acceso a un puesto de estacionamiento y el objeto más cercano debe ser de 42,5 metros.

Figura 11. Representación de la distancia libre de obstáculos establecida en las RAAC 154.

El desplazamiento de la parte posterior de la aeronave se encuentra contemplado en las distancias establecidas en las RAAC 154 para la clave de referencia de cada aeropuerto, que incluyen el ancho de la calle de rodaje, su ensanchamiento en las curvas y la zona libre de obstáculos. En este caso, se pudo comprobar que el vehículo autobomba se encontraba invadiendo la zona libre de obstáculos especificada en las RAAC, la cual debe ser de al menos 42,5 metros para las calles que son de acceso a puestos de estacionamiento de aeronaves.

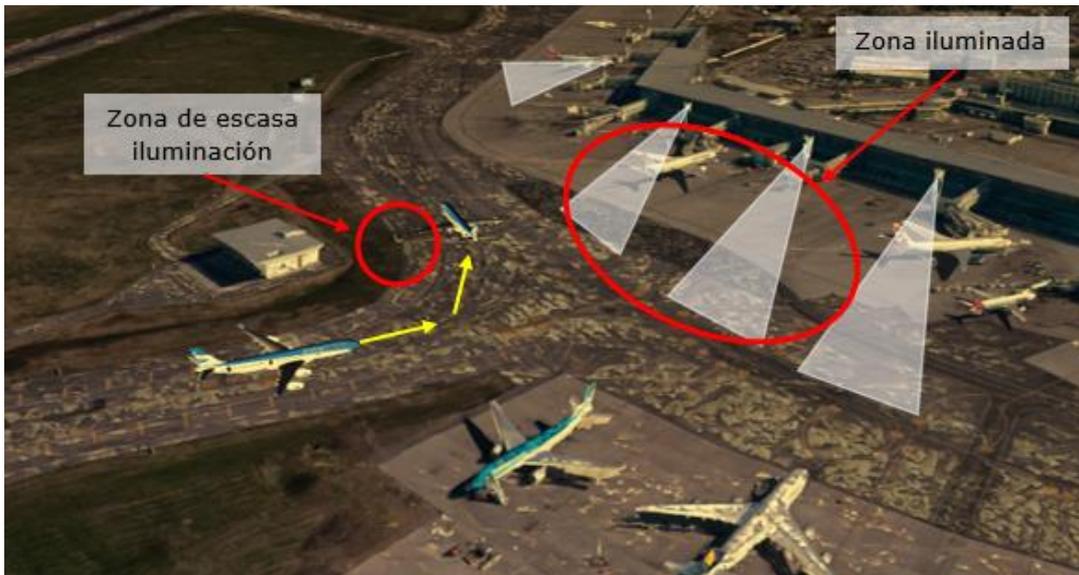
El rodaje se realizó por la calle D hacia la plataforma comercial, donde el aeropuerto dispone de varias torres de iluminación con reflectores orientados tanto hacia las aeronaves estacionadas como a las que arriban a la plataforma. En contraparte, la zona donde se encontraba situado el vehículo autobomba posee escasa iluminación y es probable que, al girar, la propia sombra de la aeronave afectara la visibilidad de este sector.

Figura 13. Ubicación de las luminarias en la plataforma comercial

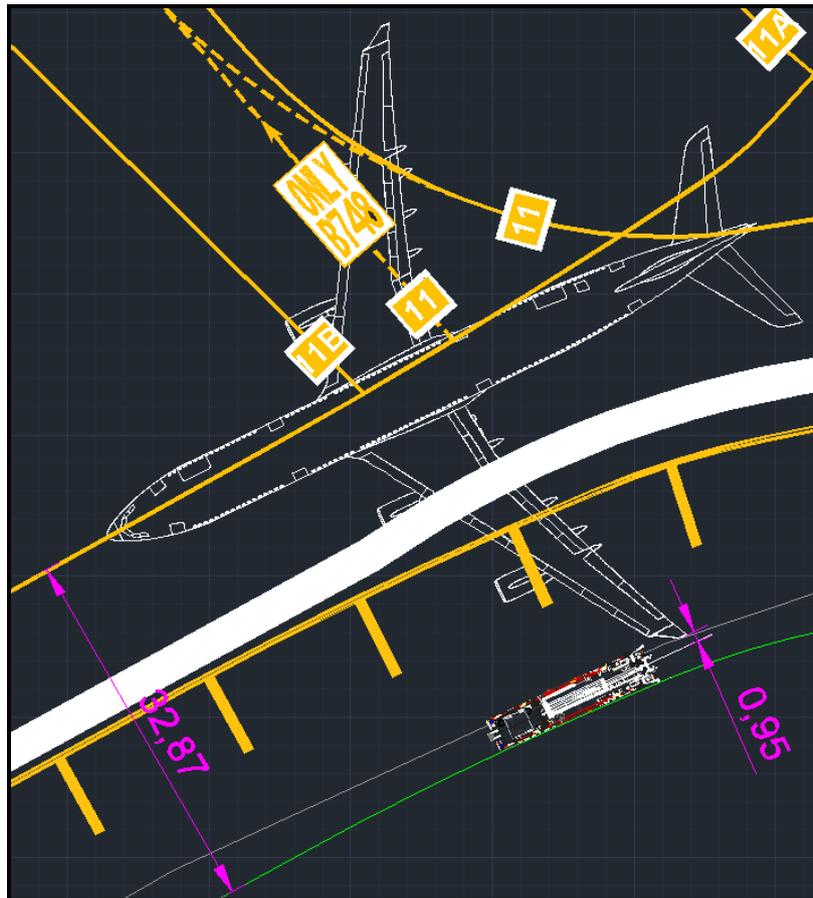
La distancia máxima de despeje disponible para evitar el impacto era de 2,13 metros. Al girar en tierra, el tren de aterrizaje principal se desplazó del eje acortando la curva por el lado interno. En esta condición, la distancia entre el winglet de la puntera y el brazo del autobomba se redujo.

Figura 14. Imagen de la reducción del despeje
