# Informe de Seguridad Operacional

Falla de motor

Tecnam P92E, LV-S031

**63912835/18**

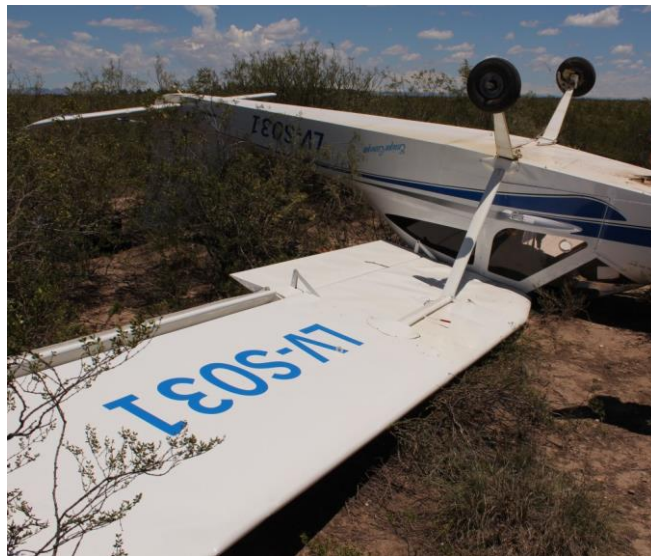
Figura 1. Aeronave en el lugar del accidente

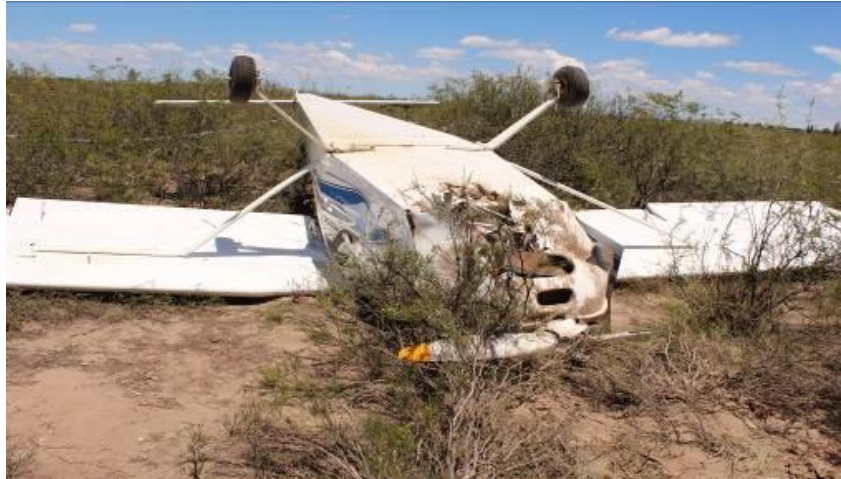
Daños de importancia.

Figura 2. Aeronave en el lugar del suceso

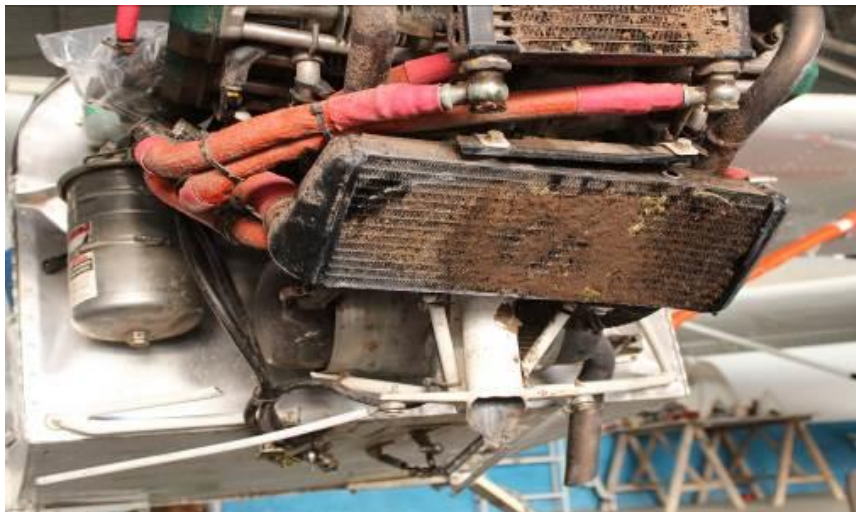
Daños de importancia.

Figura 3. Daños externos del motor

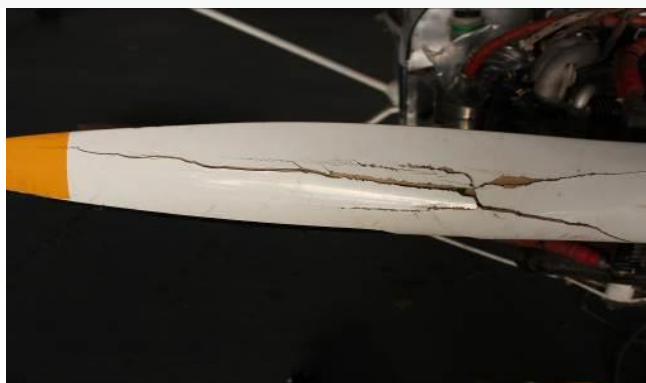
Destruída.

Figura 4. Daños en las hélices

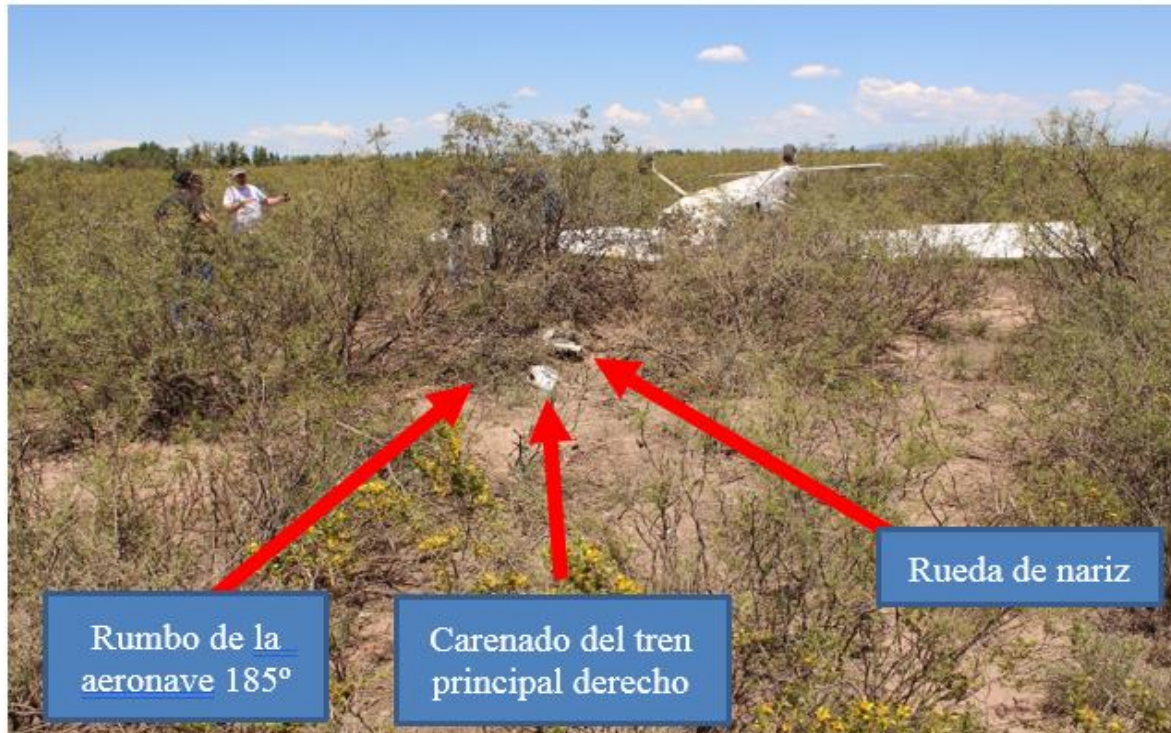
La aeronave hizo contacto con el terreno y se desplazó 60 metros aproximadamente con rumbo 185 grados. Durante el recorrido se desprendió el tren de nariz y luego capotó.

Figura 7. La aeronave en su posición final

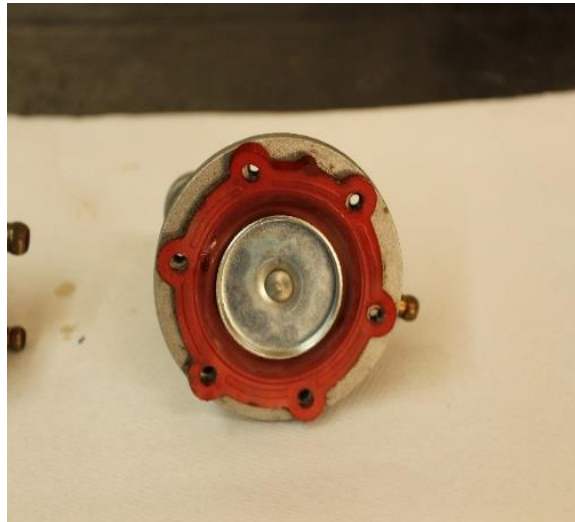
Figura 8. Imagen del diafragma de tres membranas

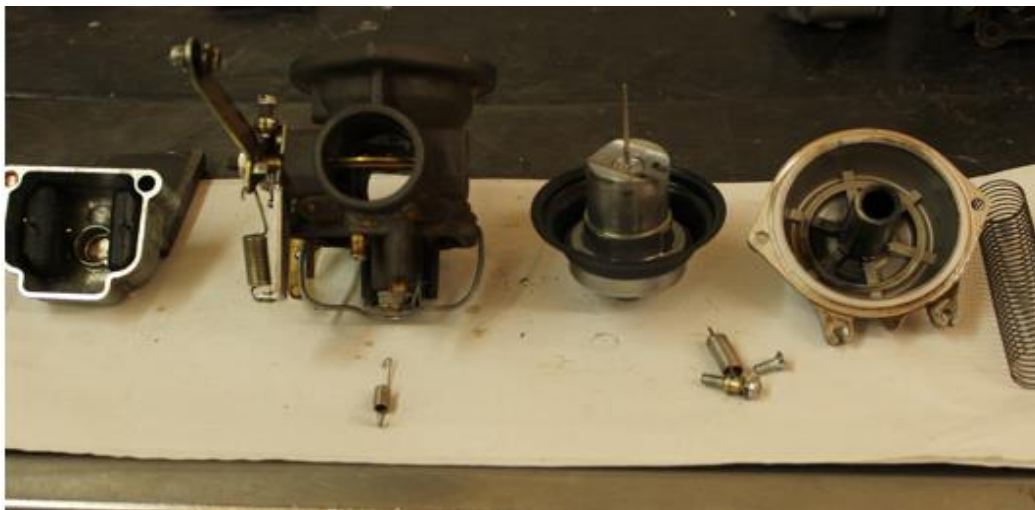
Se comprobó el buen estado y funcionamiento de la bomba mecánica de combustible. El resto de los subcomponentes del carburador y los electrodos de las bujías estaban en buen estado de funcionamiento y limpieza.

Figura 9. Imagen del carburador derecho (Bing 64)

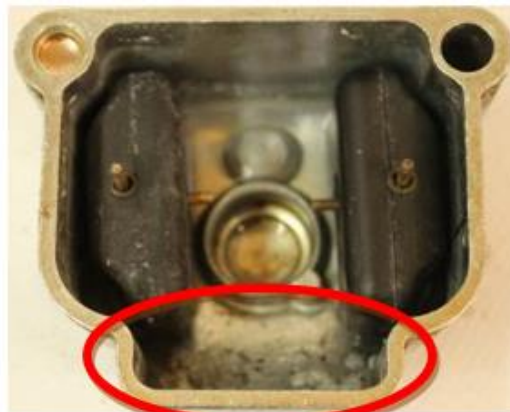
En la intervención de ambos carburadores (Bing 64) se detectó que el derecho tenía en la cuba una cantidad sustancial de agua. Se visualizaron restos de agentes contaminantes (óxido blanco), depositados en la base de la cuba del carburador. Éstos pueden adosarse al cuerpo y eje guía de los flotantes, pudiendo comprometer su óptimo desempeño en cuanto a la capacidad de mantener el nivel deseado de combustible que requiere el componente carburador.

Estos agentes contaminantes tienen la capacidad de reducir las características del combustible en cuanto a su capacidad para un óptimo rendimiento en la combustión. Según el *Alert Service Bulletin* (ASB-912-061R1), este tipo de contaminantes podría provocar un bloqueo parcial o completo del sistema de combustible, lo que llevaría a un desempeño pobre o a una pérdida de potencia del motor. A continuación, se muestra una imagen de la cuba contaminada y de otra en buen estado.

Figura 13. Cuba del carburador derecho con residuos de óxido blanco

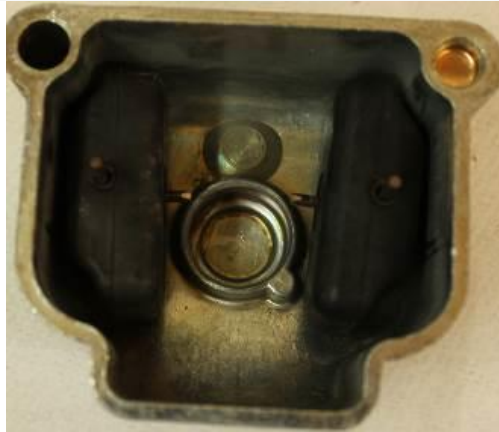
Figura 14. Cuba del carburador izquierdo sin elementos contaminantes
