INFORME DE SEGURIDAD OPERACIONAL

Fallo o mal funcionamiento de sistemas/motor

Boeing 737-800 MAX, LV-HKU

**68131464/18**

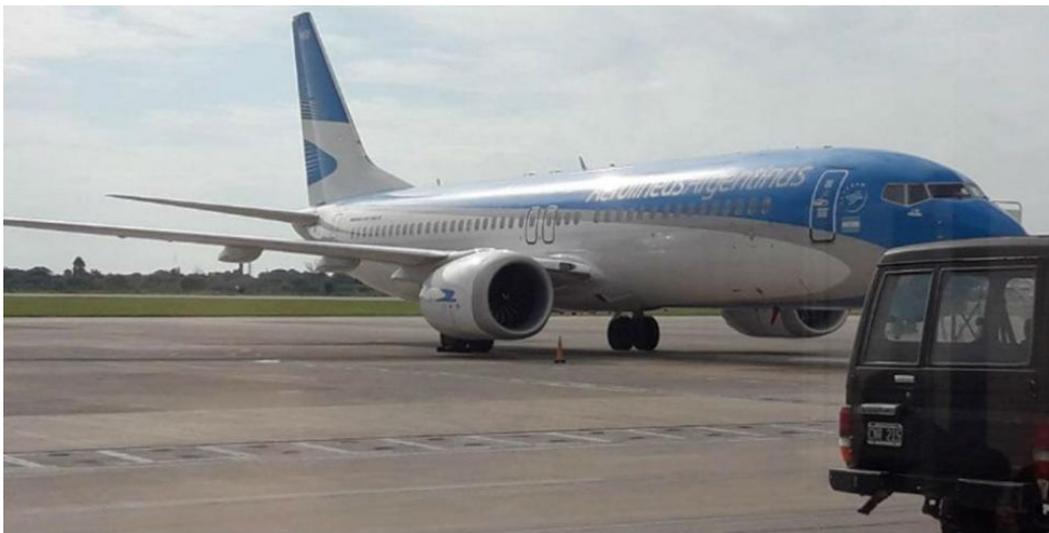
Figura 1. Vista general del AR1324 en plataforma del aeropuerto de Tucumán

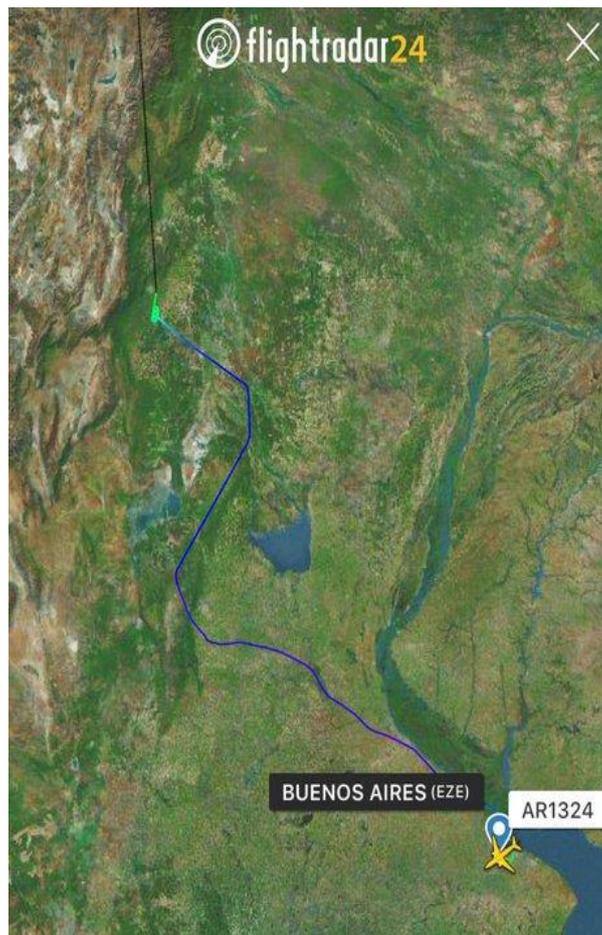
de la aeronave comenzó a experimentar vibraciones de 4.2, siendo el máximo permitido 5. Por tal motivo, la tripulación efectuó el procedimiento especificado en la *Quick Reference Handbook (High Engine Vibration)*, y se dirigió al Aeropuerto Internacional de Tucumán para realizar un aterrizaje por precaución. En consecuencia, la aeronave descendió a 27.000 pies de altitud y la tripulación planificó circuitos de espera a nivel de vuelo FL 060, con la finalidad de consumir combustible y reducir el peso de la aeronave por debajo del peso máximo de aterrizaje permitido.

Figura 2. Trayectoria del vuelo AR1324
