INFORME PRELIMINAR

JIAAC | INVESTIGACIÓN PARA LA SEGURIDAD AÉREA

Embraer 190, LV-CDZ

22 de diciembre de 2018

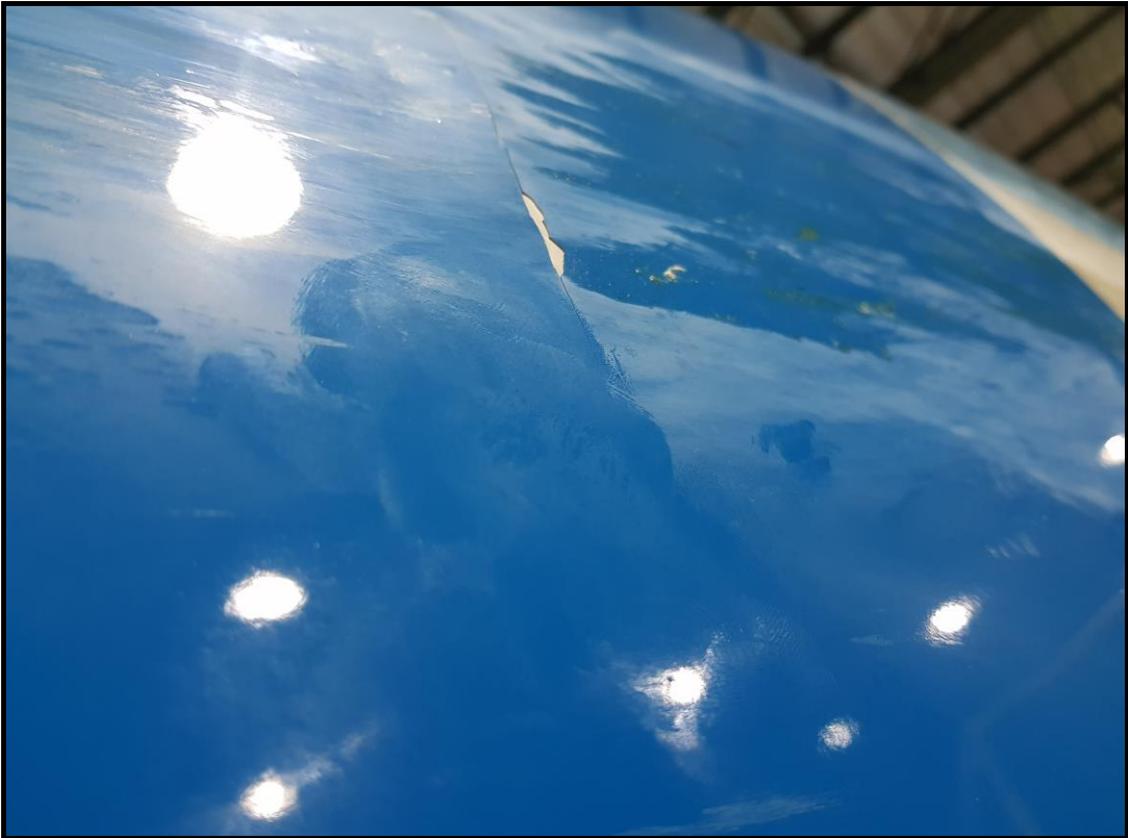
Daños leves: La aeronave impacto con un objeto, probablemente un dron, en el lado izquierdo del r fuselaje, debajo de la ventanilla.

Figura1: Imagen de los daños en el fuselaje

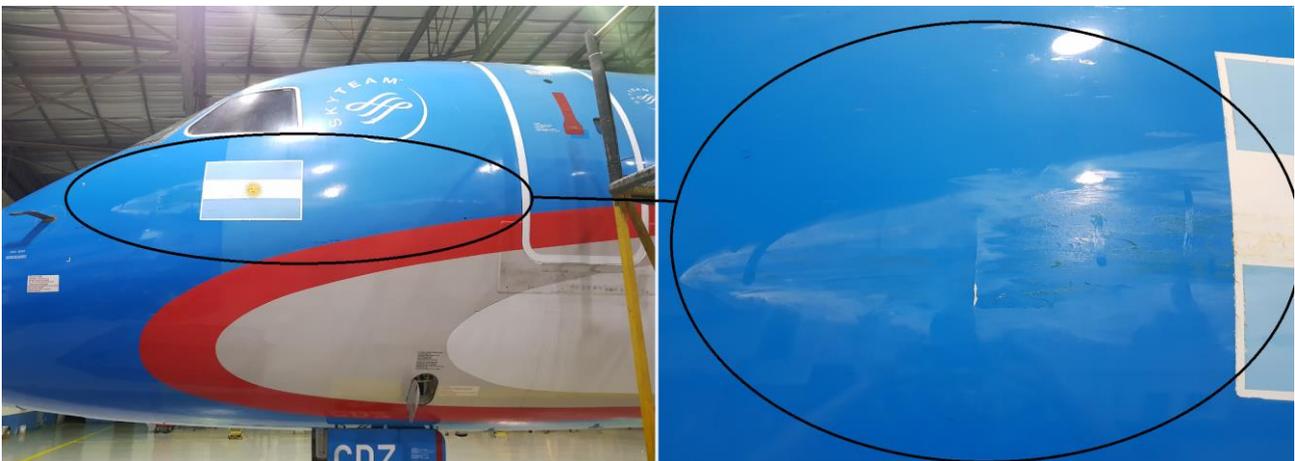
Figura 4. Imagen de los restos

Figuras. Dispersión de restos zona donde ese encontró restos de un material aceitoso tipo gel transparente fibras de otro material oscuro. (estrella roja)

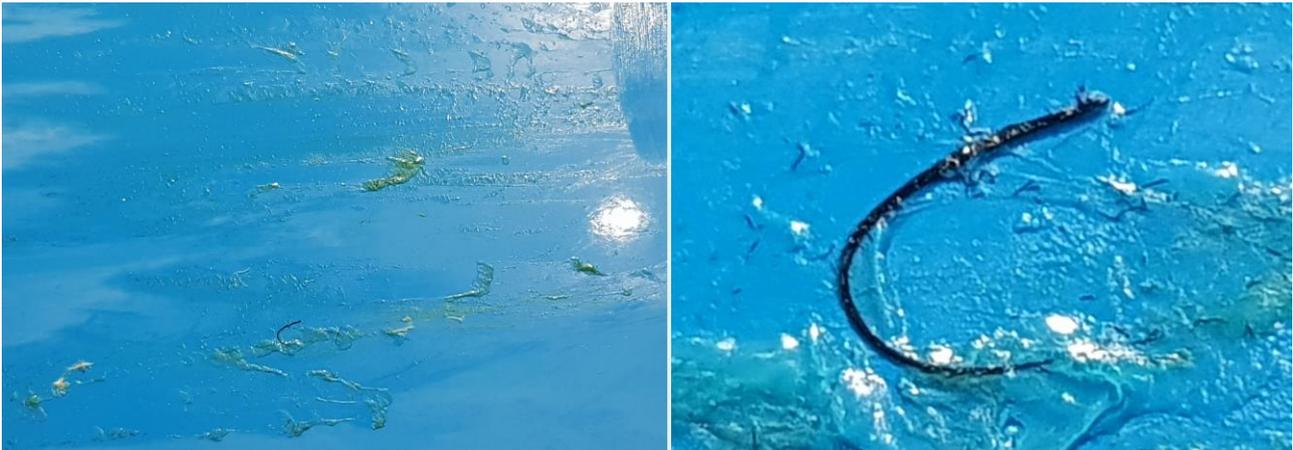
En el lugar del accidente se encontró restos de un material aceitoso tipo gel transparente y unas fibras de otro material oscuro, en el lugar del impacto

Figura 5. Imagen las muestras

Se tomaron muestras mediante hisopado, las cuales fueron enviadas al Laboratorio de Investigaciones de Metalurgia Física de la Universidad Nacional de La Plata para su análisis.
