# Informe de Seguridad Operacional

Falla de neumático tren de aterrizaje

Boeing B-737-800, LV-HKR

**68264545/18**

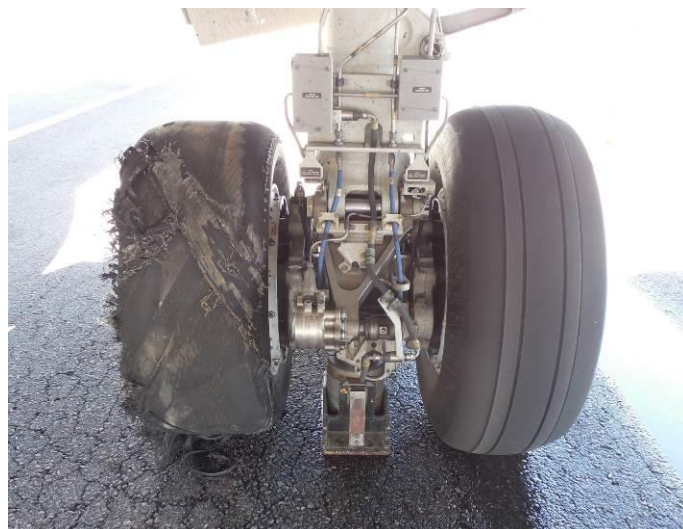
La tripulación le comunicó la novedad a la TWR de Ezeiza y procedió a aterrizar en la pista 11. El aterrizaje se realizó sin inconvenientes y una vez liberada la pista, el personal del aeropuerto confirmó que el neumático interno del tren principal izquierdo (rueda nº 2) se encontraba dañado.

Figura 2. Tren de aterrizaje principal izquierdo

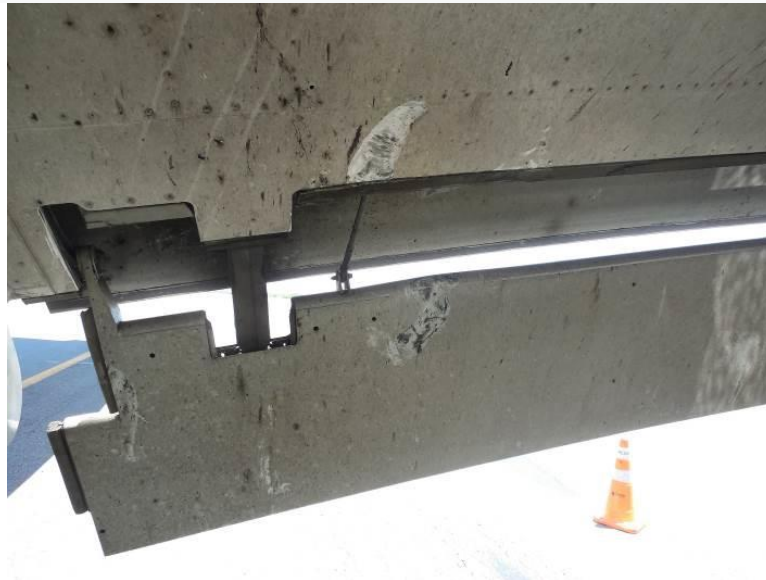
Figura 3. Daños en el ala izquierda

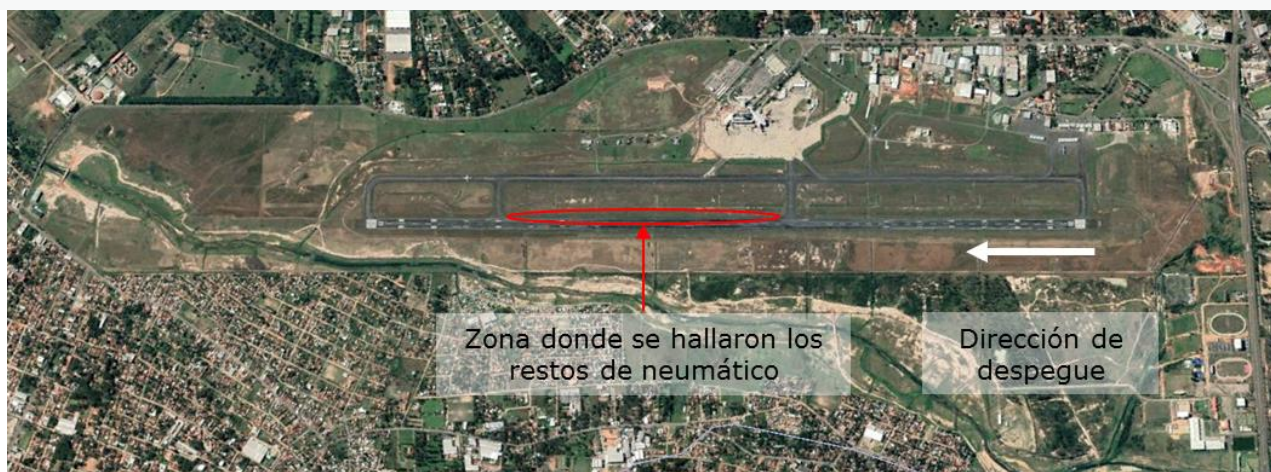
La aeronave despegó desde la pista 02 del aeropuerto de Asunción (Paraguay) y dejó restos del neumático interno del tren principal izquierdo en el lado oeste de la pista, entre las calles de rodaje “C” y “D”. Parte de los restos impactaron con las superficies de *flap* del ala izquierda, sin generar inconvenientes durante la operación de este.

Figura 5. Dispersión de restos del neumático en el Aeropuerto Internacional Silvio Pettirossi

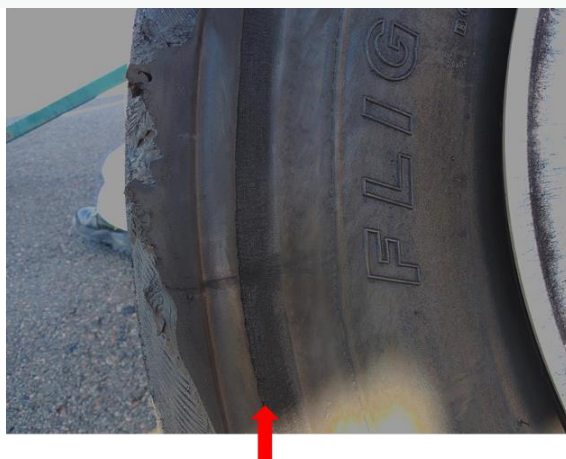
Con la aeronave estacionada en la posición asignada por el aeropuerto de Ezeiza, se realizó una inspección visual y se comprobó la rotura del neumático interno de la rueda de tren principal izquierdo. Se trataba de un neumático marca Goodyear, modelo Flight Leader y medida H44,5x16,5-21, que había sido recapado. Además, en el flap del ala izquierda se observaron rastros de impacto de algunas de las partes desprendidas, lo que no afectó la funcionalidad de los sistemas de la aeronave.

Figura 7. Marcas de recapado

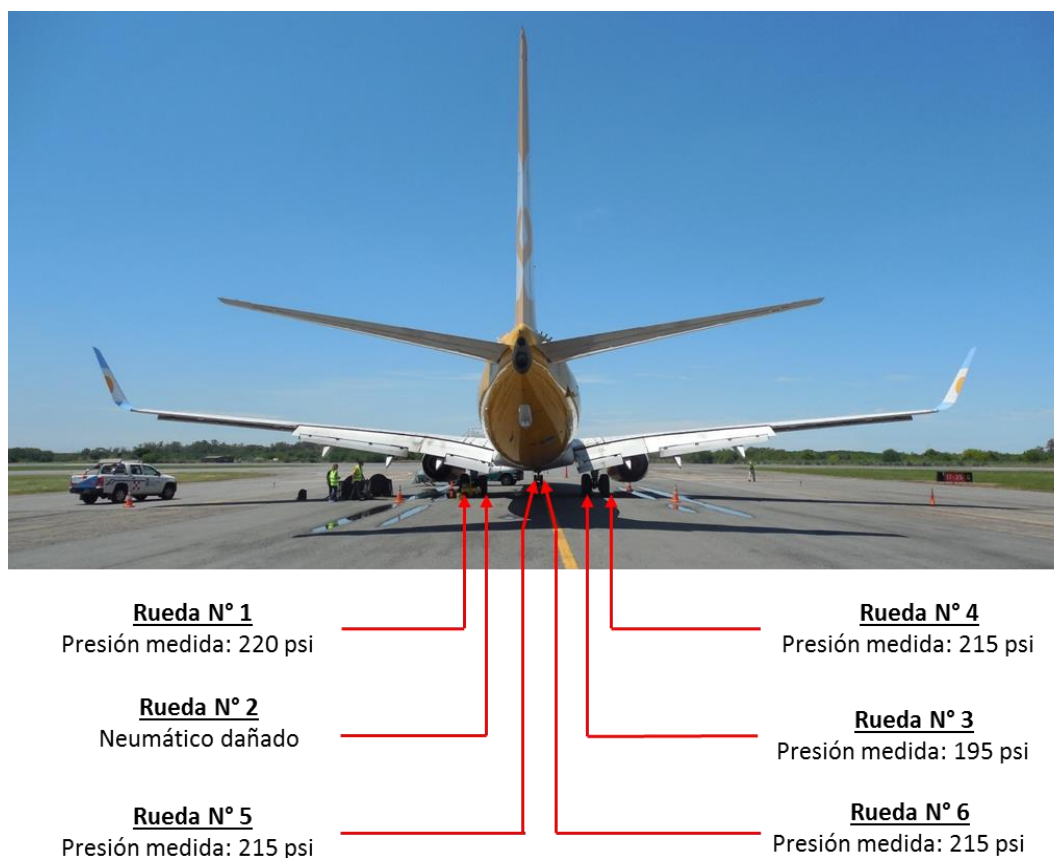
Se controló el estado y la presión de las demás ruedas de los trenes de aterrizaje.

Figura 8. Medición de presión de los neumáticos

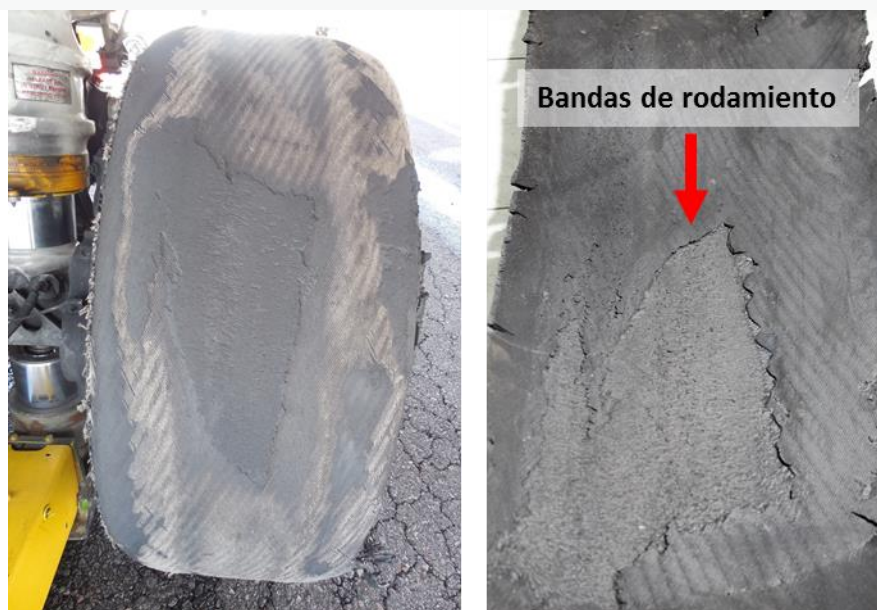
Figura 9. Defectos de repicado

En la inspección de los restos se observó en la parte interna un sector de la banda de rodamiento con parte del caucho desprendido que había quedado pegado en el casco del neumático; esto se condice con una falla en el proceso de recapado; probablemente durante la aplicación del nuevo embandado o en el envelopado haya quedado atrapado aire generándose luego el defecto durante la cocción en autoclave.

Este defecto produce una distorsión en la transmisión de esfuerzos generando concentraciones de tensiones en las zonas adyacentes a las que sufrieron distorsión en el proceso de recapado, esto entonces genera por un lado debilitamiento en una zona y por otro, mayores esfuerzos en las zonas próximas.

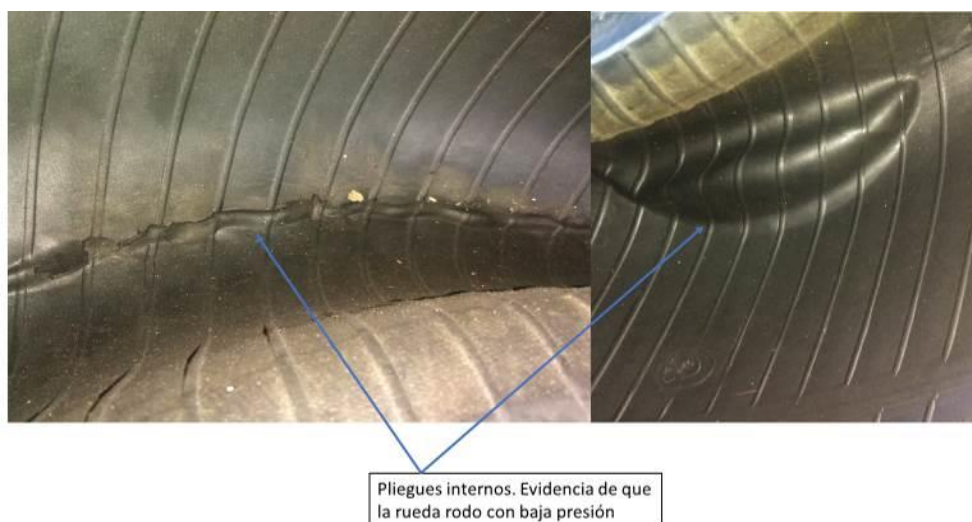
Se consultó y solicitó la colaboración de especialistas de la firma Michelin y personal de la Dirección de Asistencia Técnica de la provincia de Santa Fe, para determinar la tipificación y valoración de los daños. Se pudo establecer que la rotura era compatible con el resentimiento de la estructura por impacto con un elemento sobresaliente de la superficie pisada; además de pliegues internos lo que indicaba indicios de haber rodado con baja presión y defectos en el proceso de recapado atribuibles a deficiencias en el tiempo, la presión o la temperatura en autoclave; manifestado por parte de la banda de rodamiento adherida al casco con lo que el problema podría haberse originado en la aplicación de la banda de rodadura o presencia de aire durante el envelopado.

Figura 10. Daños internos en el neumático

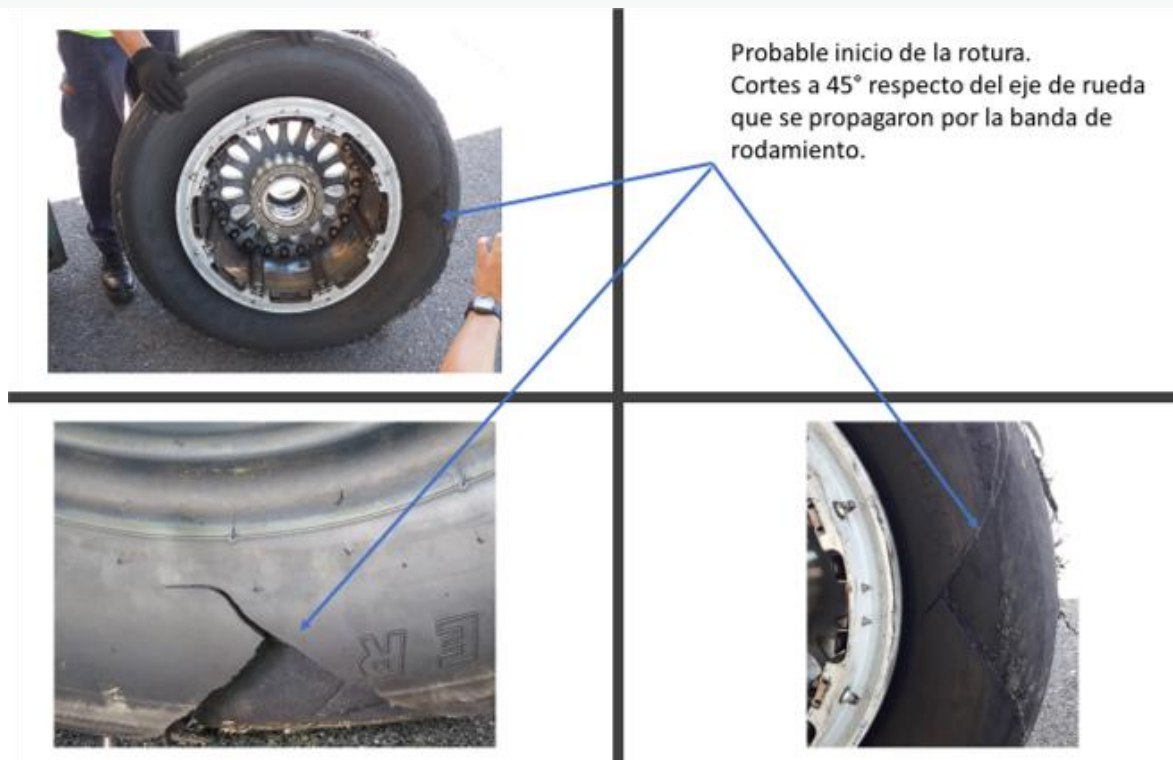
El neumático presentaba en un lateral dos cortes que se propagaron de izquierda a derecha, a 45° respecto del eje de rueda, hacia ambos lados sin desgarro. Esto es coincidente con un daño por objeto extraño. Si bien no hubo reporte de objetos en pista por las autoridades del aeropuerto de Asunción, pudo haber estado presente en la pista de alguno de los últimos aeropuertos donde operó la aeronave. Otra hipótesis indica que el daño pudo haberse originado en un desnivel o reparación de la pista, que al ser pisada a alta velocidad resintió la estructura resistente del neumático.

Figura 11. Daños detectados en el neumático

En el análisis de la rueda, se identificaron dos cortes que se propagaron de izquierda a derecha a 45° respecto del eje de giro de rueda hacia ambos lados sin desgarro, lo que es coincidente con daño por objeto extraño; el cual pudo haber estado en la pista, pudo haber estado presente en la pista de uno de los últimos aeropuertos donde operó la aeronave o bien el daño pudo haber tenido origen en un desnivel en la superficie de la pista que al pisarse con alta velocidad resintió la estructura resistente del neumático; esta rotura es compatible con un debilitamiento de la estructura del caucho por impacto; se considera que aproximadamente el 4% de la banda de
