INFORME DE SEGURIDAD OPERACIONAL

Malfuncionamiento de componente del motor

Piper PA22-150, LV-FII

**80836/19**

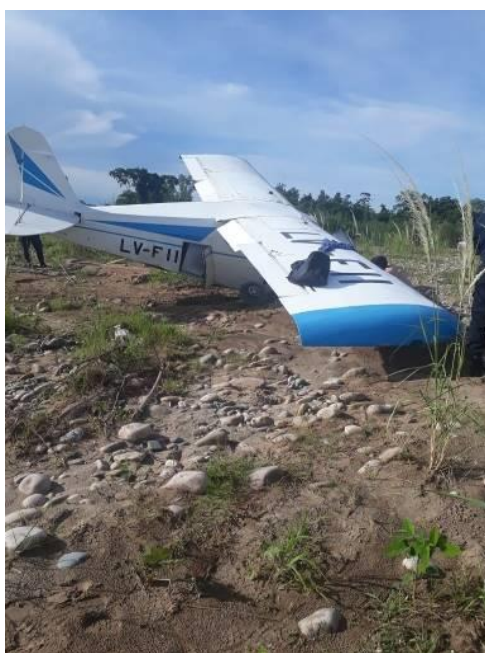
Luego de veinte minutos de vuelo, el piloto observó una caída de entre 400 y 500 revoluciones por minuto (RPM) en el motor y aplicó potencia a pleno. Si bien inicialmente el motor entregó 1900 RPM, rápidamente disminuyó a alrededor de 1400-1500 RPM, condición que impidió a la aeronave mantener la línea de vuelo. Con un régimen de descenso de 400/500 pies por minuto y 60/65 millas por hora, el piloto realizó un aterrizaje de emergencia en un cauce seco del Río Blanco.

Figura 1. Aeronave accidentada

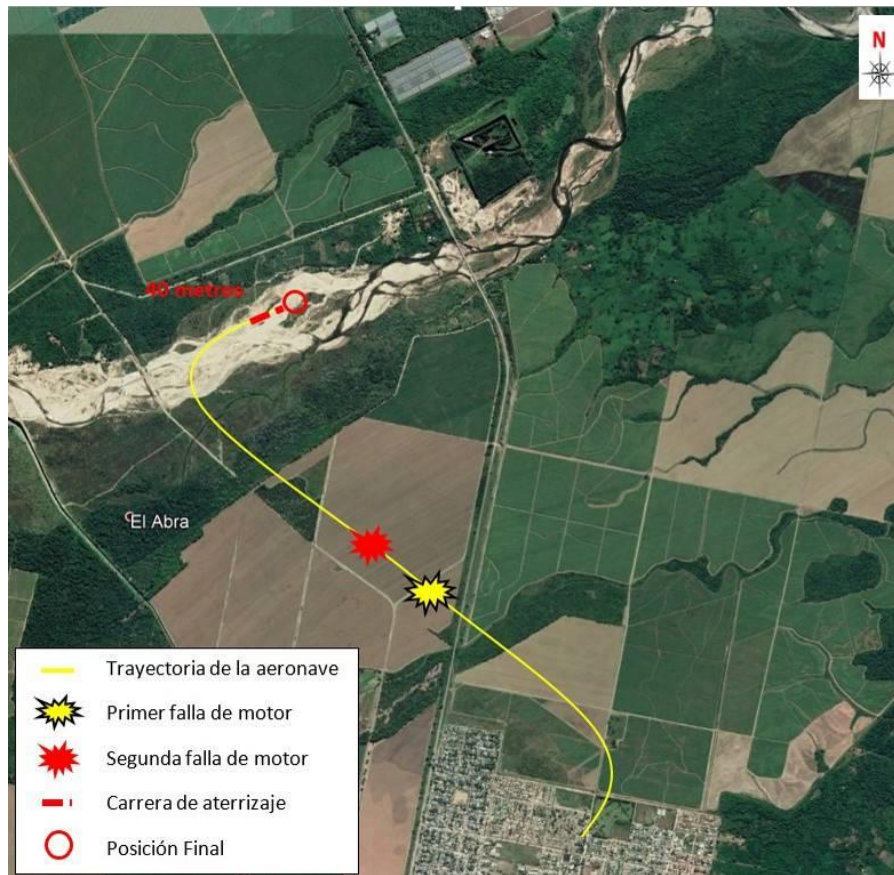
La aeronave habría realizado el aterrizaje de emergencia con rumbo este (90°), con una velocidad aproximada de 60 mph (52 kt) y configurada con 10° de *flaps*. El contacto con el terreno se realizó con el tren principal, con una actitud de 5° de nariz arriba. La aeronave recorrió 40 metros sobre el cauce del río y se detuvo de forma brusca durante la carrera, al ceder el tren de nariz.

Figura 2. Trayectoria de la aeronave

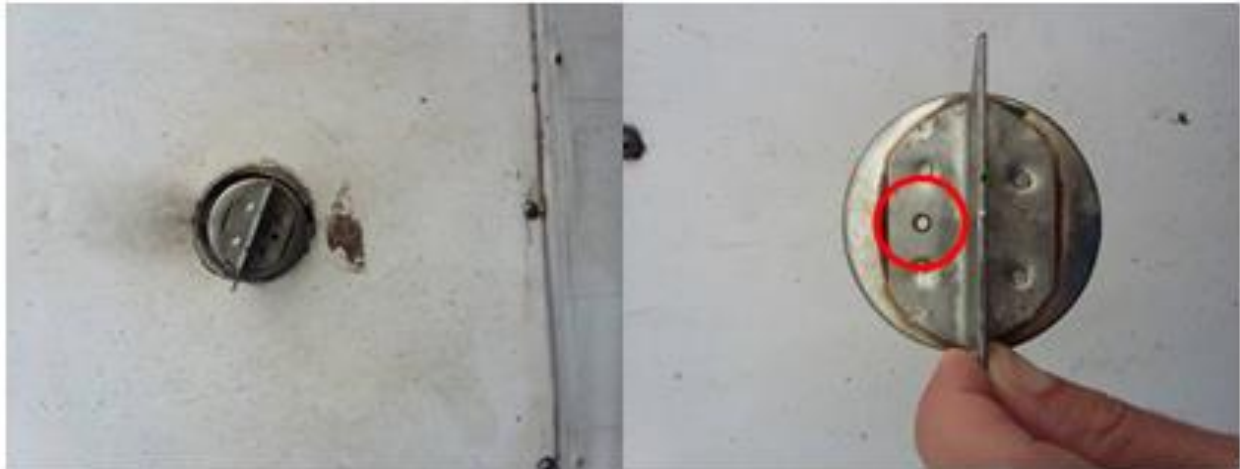
Según la entrevista realizada al piloto, normalmente drenaba gran cantidad de agua de los tanques de combustible y el día del suceso drenó aproximadamente un total de 100 mililitros de agua. La tapa del tanque derecho de combustible tenía un orificio y el día anterior al suceso hubo un fuerte temporal de lluvias.

Figura 3. Tapa del tanque de combustible

No se pudieron obtener muestras de combustible, ya que éste no fue preservado. Se corroboró que la tapa del tanque derecho de combustible tenía un orificio, a través del cual podía ingresar agua u otras partículas.

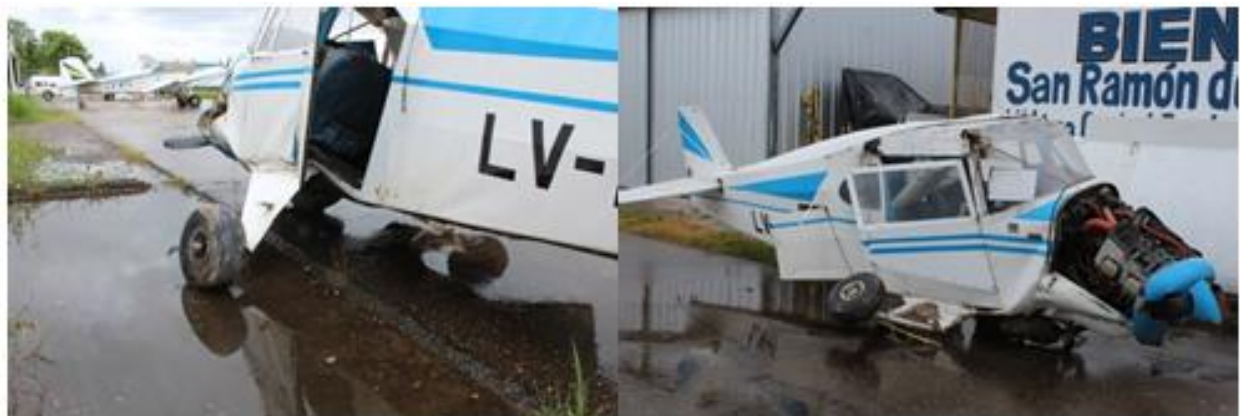
La aeronave no estaba equipada con transmisor de localización de emergencia. En cuanto a los daños, el tren de nariz se quebró a la altura de la toma superior del reticulado y, al plegarse, se produjeron abolladuras en el piso de la aeronave.

Figura 4. Daños generales de la aeronave

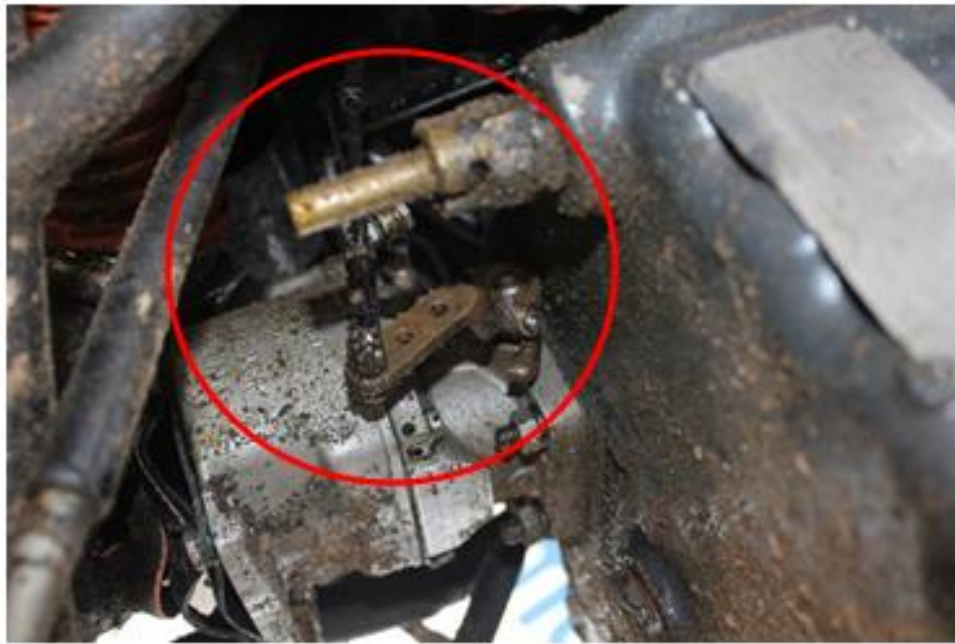
En un taller aeronáutico de reparaciones se desmontó el carburador del motor y se verificó que los cables de comando estaban correctamente conectados.

Figura 5. Conexión de comandos del carburador

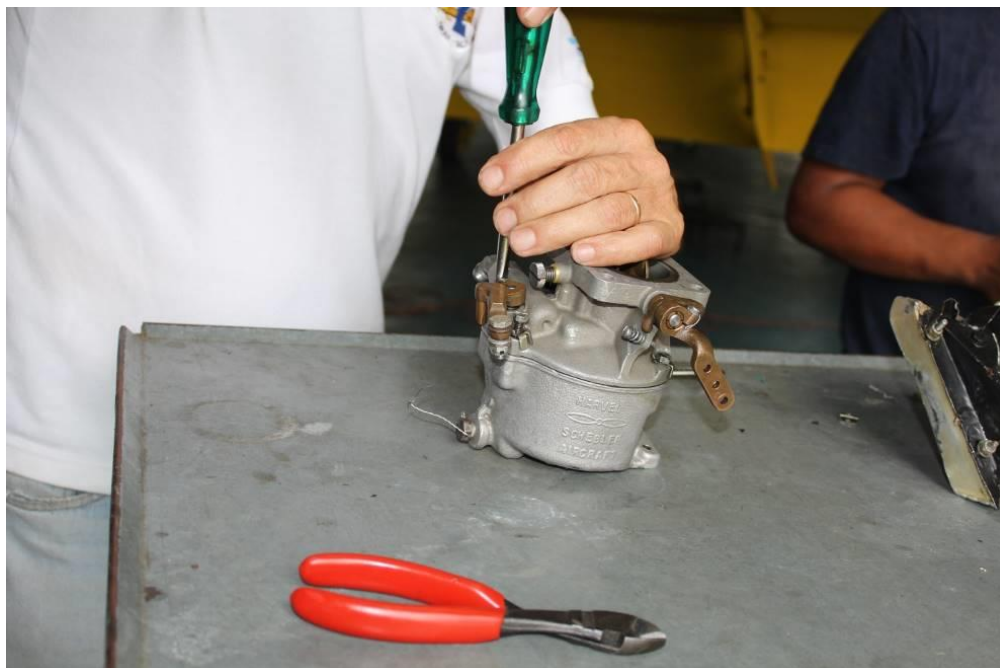
Al desarmar el carburador se observó que tres de los cuatro tornillos que unían y ajustaban el cuerpo inferior de la cuba con su tapa, no tenían el torque necesario. El ajuste era leve y no fue necesario quitar el seguro para realizar la operación.

Figura 6. Desarme del carburador

La disminución de potencia del motor se debió a la falta de torque (ajuste) de tres de los cuatro tornillos que unían ambos cuerpos del carburador. Para una óptima combustión, la relación correcta de aire y combustible es de 1 gramo de combustible por cada 14,7 gramos de aire. Dada la falla de torque, ingresó aire a la cuba a través de la unión de ambos cuerpos, lo que produjo un desequilibrio de la relación de aire-combustible en el difusor y ocasionó una significativa caída de potencia. El motor no se detuvo, tal como lo evidenció el estado de las palas de la hélice, las cuales tenían una leve torsión sobre su eje longitudinal, producto del impacto contra el terreno. El motor operaba con potencia reducida, sin que el piloto hubiera accionado el comando del acelerador en tal sentido.

- ✓ La falla en el motor se produjo como consecuencia del ingreso de aire a la cuba.
- ✓ Los restos de la aeronave no fueron preservados, lo que dificultó el análisis de las circunstancias y factores contribuyentes al accidente.

- ✓ Las condiciones de aeronavegabilidad están dadas por dos aspectos fundamentales, uno legal referente a la documentación de la aeronave y otro técnico referido al estado operativo de la misma previo al vuelo. Para esta última condición, una barrera o defensa es la realización de las inspecciones correspondientes de acuerdo con los requisitos de mantenimiento especificados por el fabricante y realizados por talleres aeronáuticos de reparación certificados y por personal de mantenimiento debidamente habilitado.
