Informe de Seguridad Operacional

KLM N.V.

Boeing 747-406F, PH-CKA

8941449/19

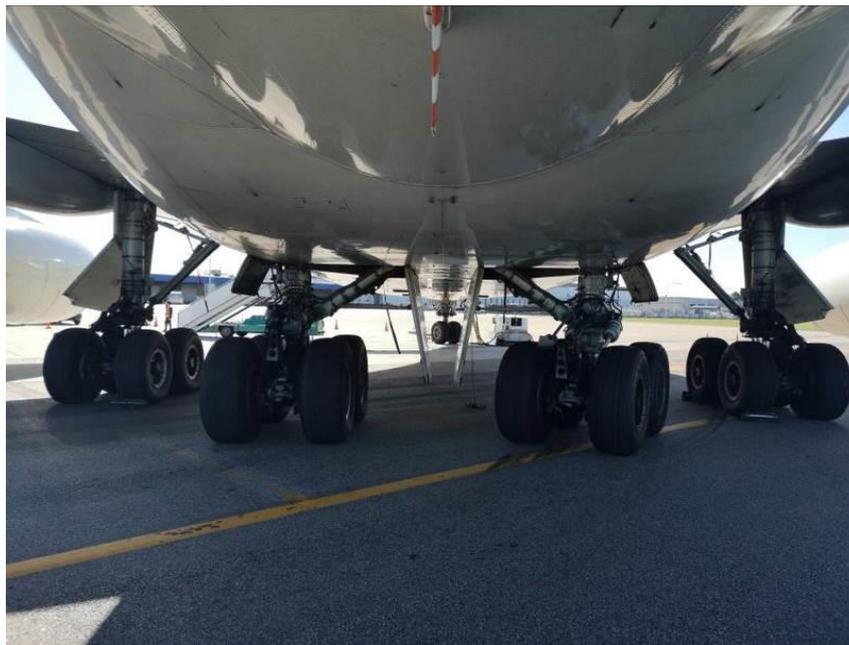
Durante el rodaje, a las 15:13 horas,² en el giro de ingreso a la posición de estacionamiento número 55, el actuador de giro del tren de aterrizaje central derecho experimentó una falla y provocó la detención repentina de la aeronave. Luego de aproximadamente cuatro horas bloqueando la calle de rodaje Juliet, la aeronave fue remolcada a un puesto de estacionamiento.

Figura 1. Posición final del tren de aterrizaje principal

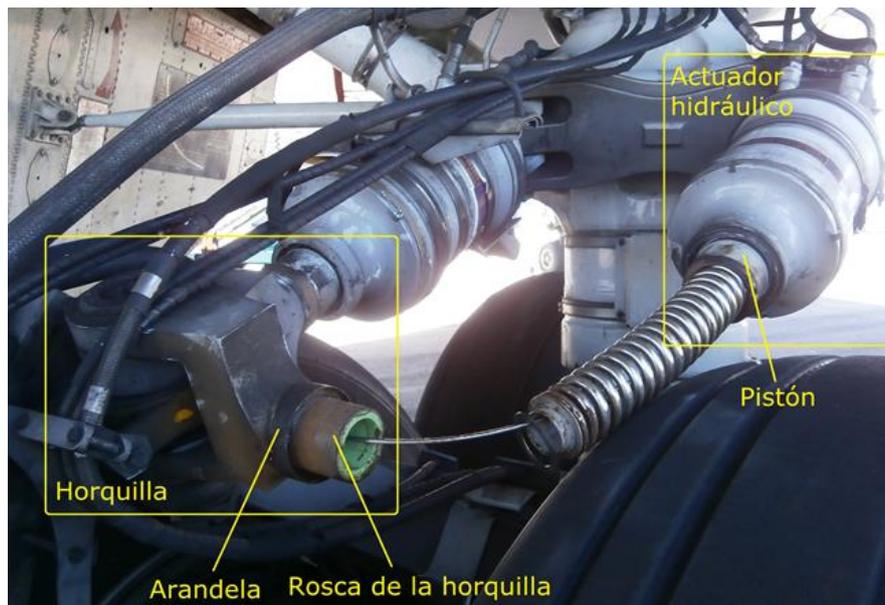
La investigación determinó que la falla en el actuador se produjo como consecuencia de la separación del acople roscado entre la horquilla y el pistón. Tanto la rosca del pistón como de la horquilla presentaban signos de corrosión y desgaste, con ausencia de profundidad en determinadas secciones.

Figura 2. Componentes del actuador de giro

La falla del acople roscado entre la horquilla y el pistón se produjo porque la profundidad portante de las roscas se redujo a tal punto que no permitió resistir las fuerzas aplicadas al actuador durante el rodaje de la aeronave. Se verificó en las mediciones de la profundidad portante que en ninguna de las tres posiciones cumplía con las medidas establecidas por el fabricante.

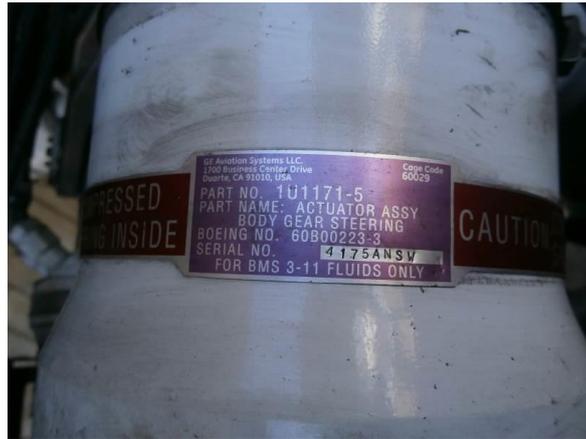
El actuador de giro (P/N: 1U1171-5, S/N: 4175ANSW) fue liberado al servicio el 21 de marzo de 2014, luego de haber tenido una recorrida general. Éste fue instalado en la aeronave el 1 de abril de 2014. Se estima que el actuador estuvo en servicio durante casi cinco años hasta que se produjo el incidente, en los que acumuló un total aproximado de 20.182 horas de vuelo y 4.276 ciclos.

Figura 3. Placa identificadora del actuador

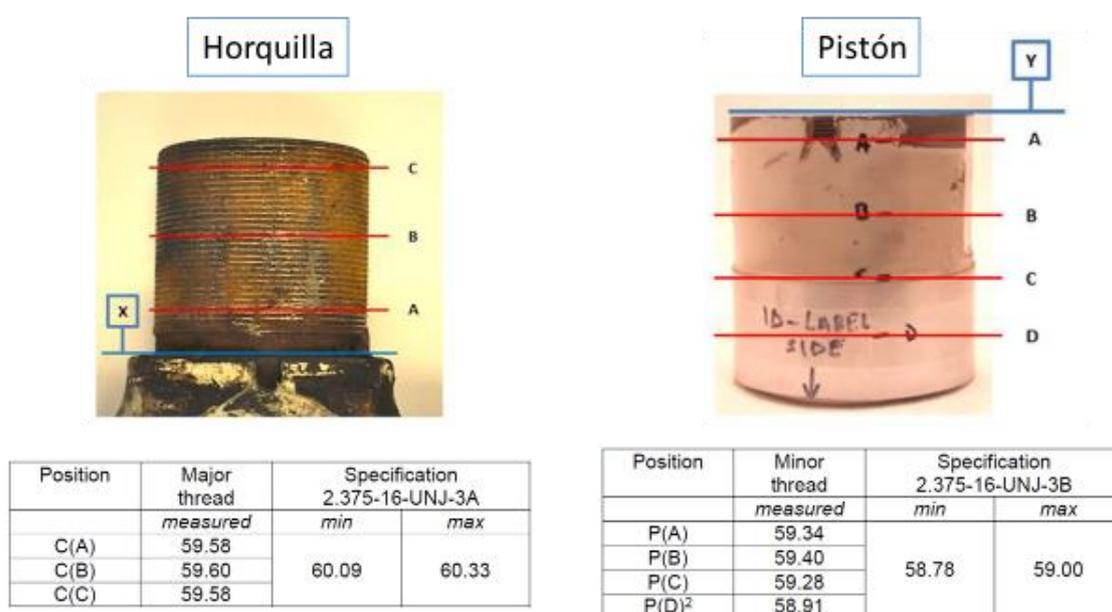
Durante el ensayo, realizado por el Departamento de Ingeniería y Mantenimiento de *Koninklijke Luchtvaart Maatschappij*, se midieron en diferentes posiciones el diámetro de la rosca interna del pistón y de la rosca externa de la horquilla. Estos resultados fueron comparados con las especificaciones establecidas en el CMM, capítulo 32-50-01.

Figura 4. Mediciones (en mm) y resultados en los diámetros de la horquilla y el pistón

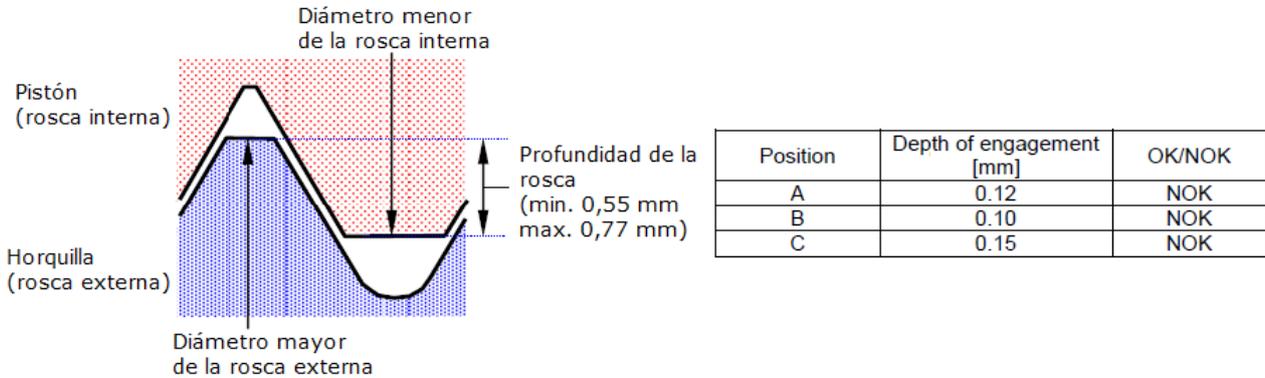
También se midió la profundidad portante de la rosca³ en 3 secciones distintas, cuyas especificaciones indican que debería tener entre 0,55 mm y 0,77 mm.

Figura 5. Mediciones y resultados de la profundidad portante de la rosca

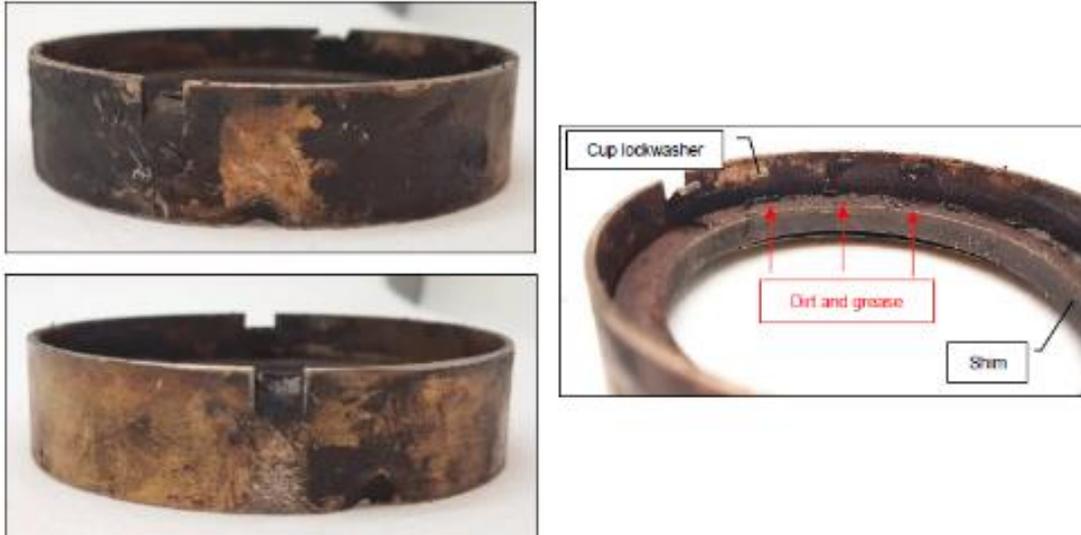
Sin embargo, en el ensayo realizado, tanto en la arandela como en la rosca del pistón y en la de la horquilla, no se encontró sellador, sino que ambos presentaban contaminación con grasa y suciedad.

Figura 7. Arandela sin signos del sellador

El sellador entre las uniones arandela-pistón y arandela-horquilla es utilizado para prevenir el ingreso de agua, grasa o cualquier contaminante al acople roscado. La ausencia de este sellador permitió el ingreso de agentes contaminantes que contribuyeron a la corrosión. Durante los aproximadamente 5 años que el actuador estuvo en servicio, el proceso de corrosión progresó lo

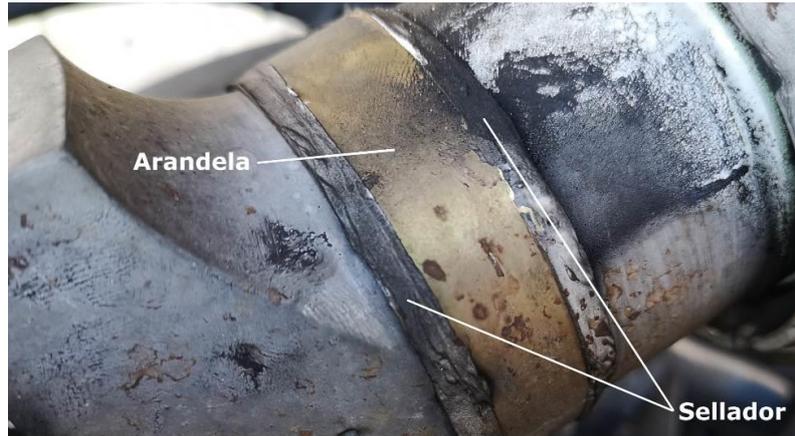
Durante el trabajo de campo, se observó en los actuadores de giro de ambos conjuntos de tren de aterrizaje central que las arandelas de estos presentaban diferentes condiciones entre sí. Dos actuadores tenían aplicado el sellador, pero en distintos tamaños y cantidades, mientras que la arandela del otro actuador presentaba daños visibles y ausencia del sellador.

Figura 8. Arandela del conjunto central derecho con sellador

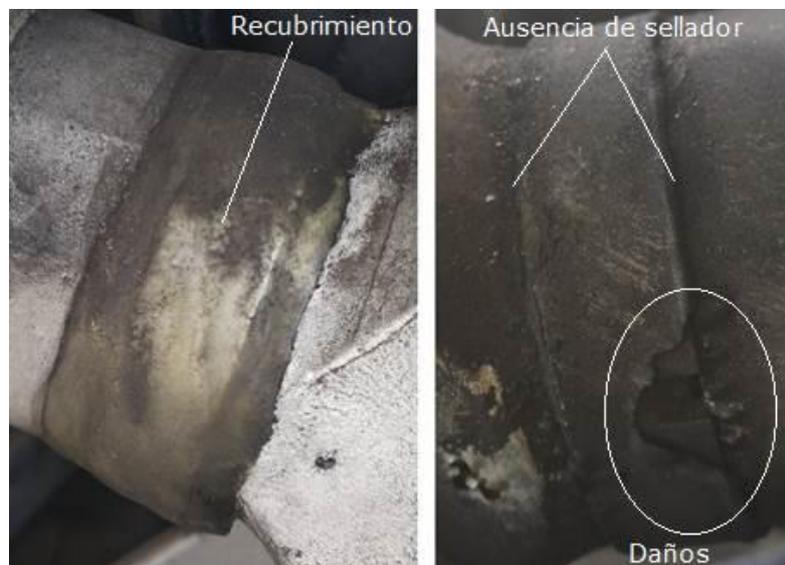
Figura 9. Arandelas del conjunto central izquierdo
