INFORME PRELIMINAR

Aterrizaje en camino vecinal por falla de motor

Cessna C-172 A, LV-GTV

10051901/19

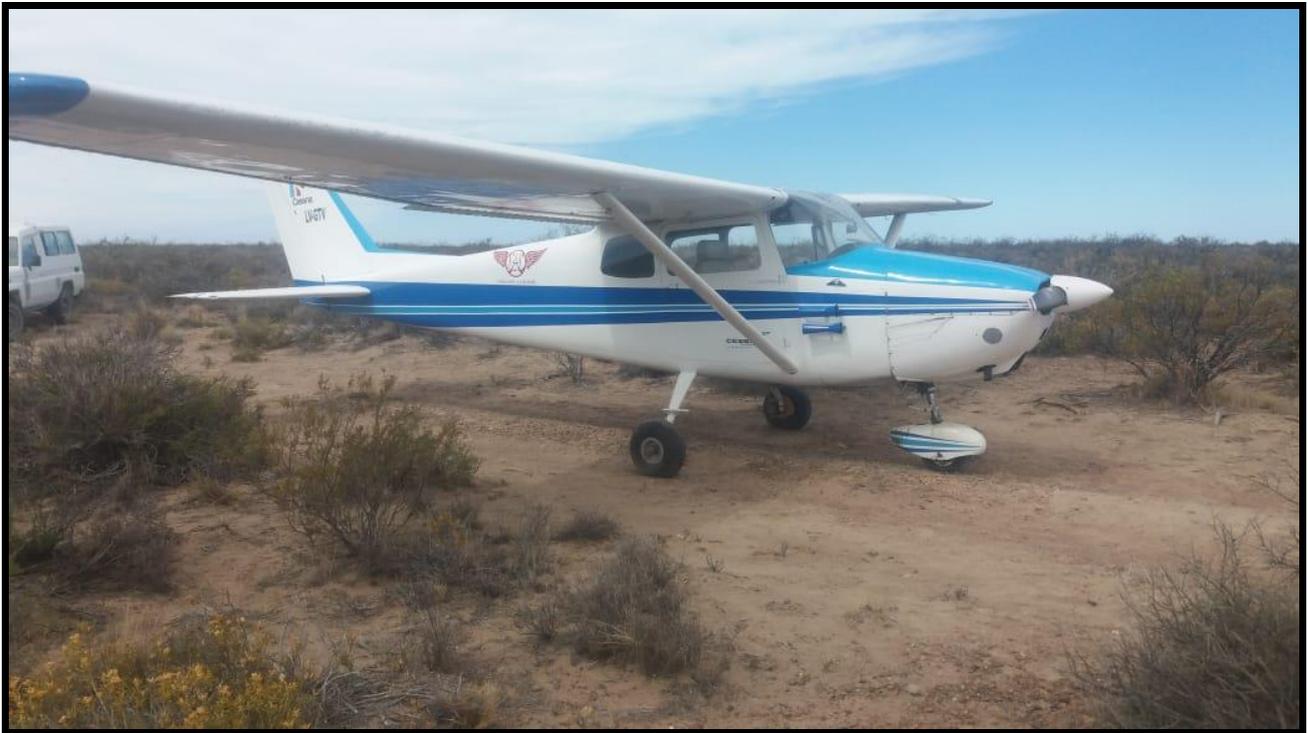
Ningún daño.

Figura 1. Aeronave aterrizada en camino vecinal.

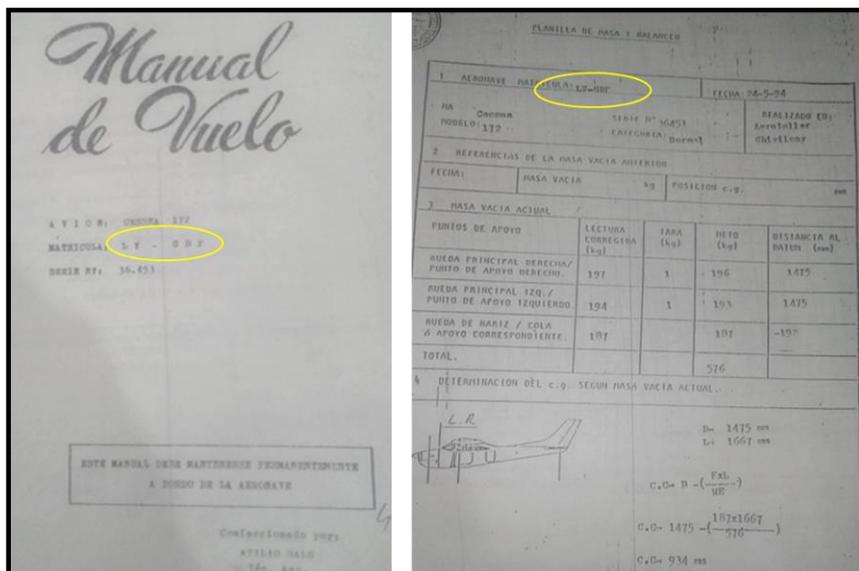
El manual de vuelo que se encontraba en la aeronave era de otra aeronave de matrícula LV-GDP. Por lo que se debió solicitar a la ANAC que facilite el registro del último pesaje realizado a la aeronave LV-GTV.

Figura 2. Imagen del manual de vuelo que se encontraba en el avión.

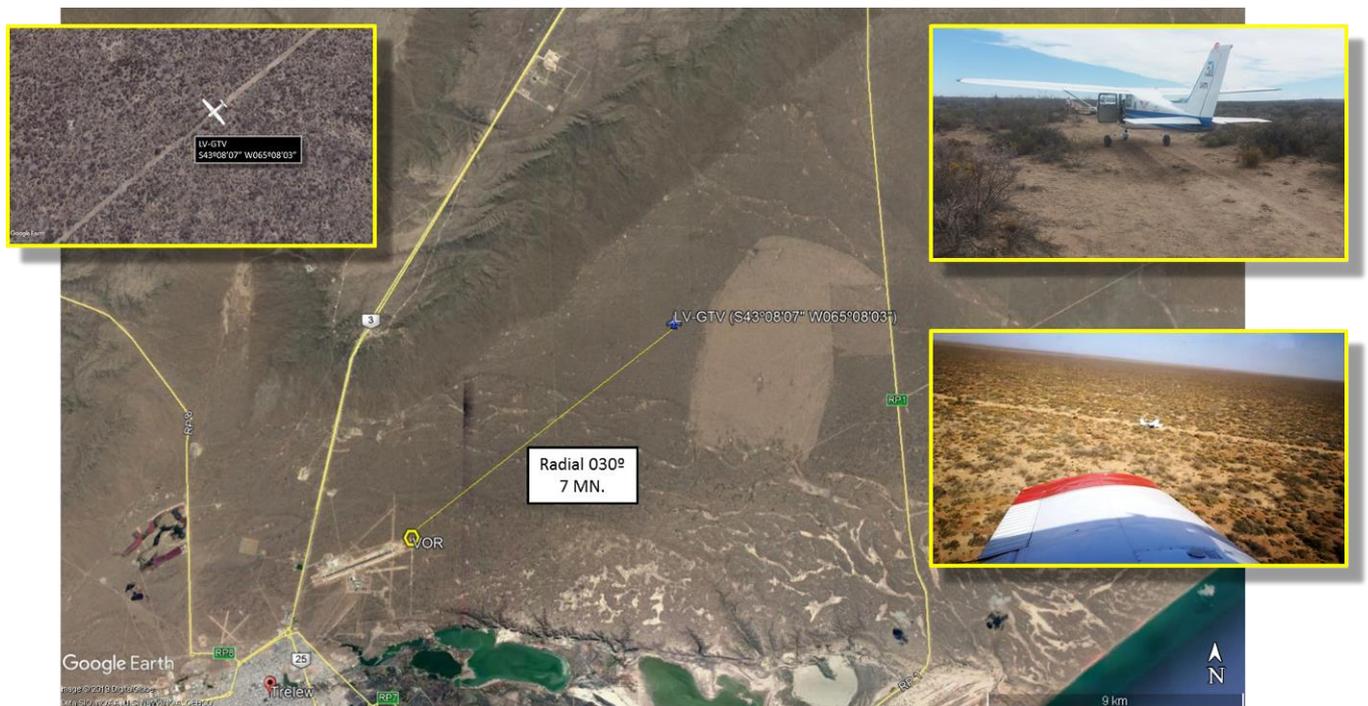
Figura 3. Lugar del aterrizaje de emergencia.

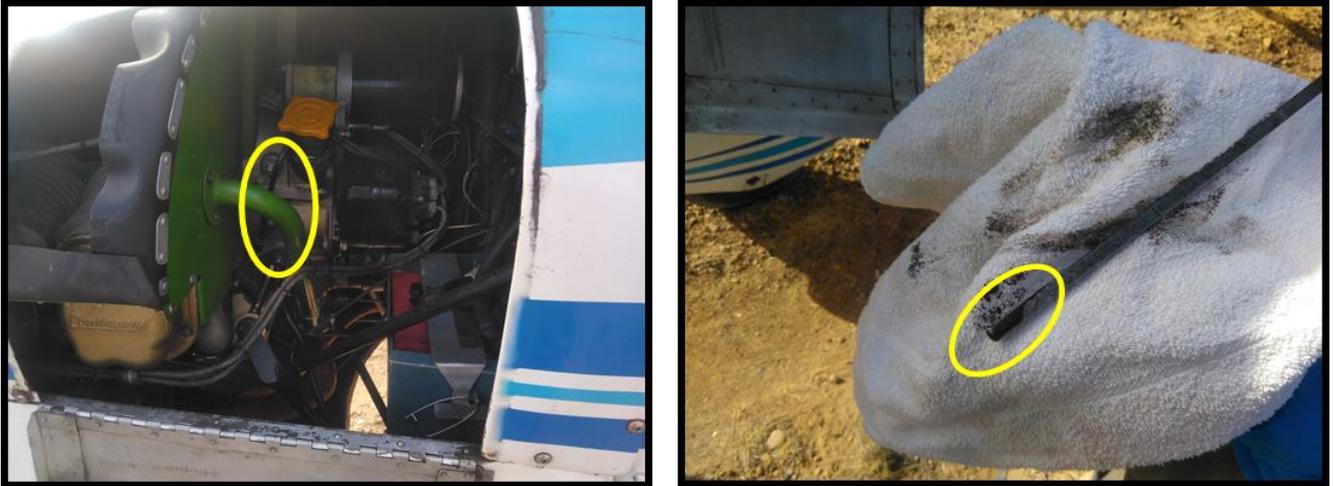
El piloto en el lugar del incidente manifestó que había observado oscilaciones en la presión de aceite del motor, cuando redujo para iniciar el descenso en la aproximación a la pista. Por lo que se comprobó la cantidad de aceite que disponía el motor era menor a la indicada como mínimo para vuelo, la cantidad disponible se registró en una fotografía (ver figura).

Figura 4. Comprobación de la cantidad de aceite con la varilla de medición.

- La falla de motor se inicia por falta de aceite en este.
- La detención del motor se produjo por la falta de combustible.
- La búsqueda se llevó adelante por un lapso de 5 horas.

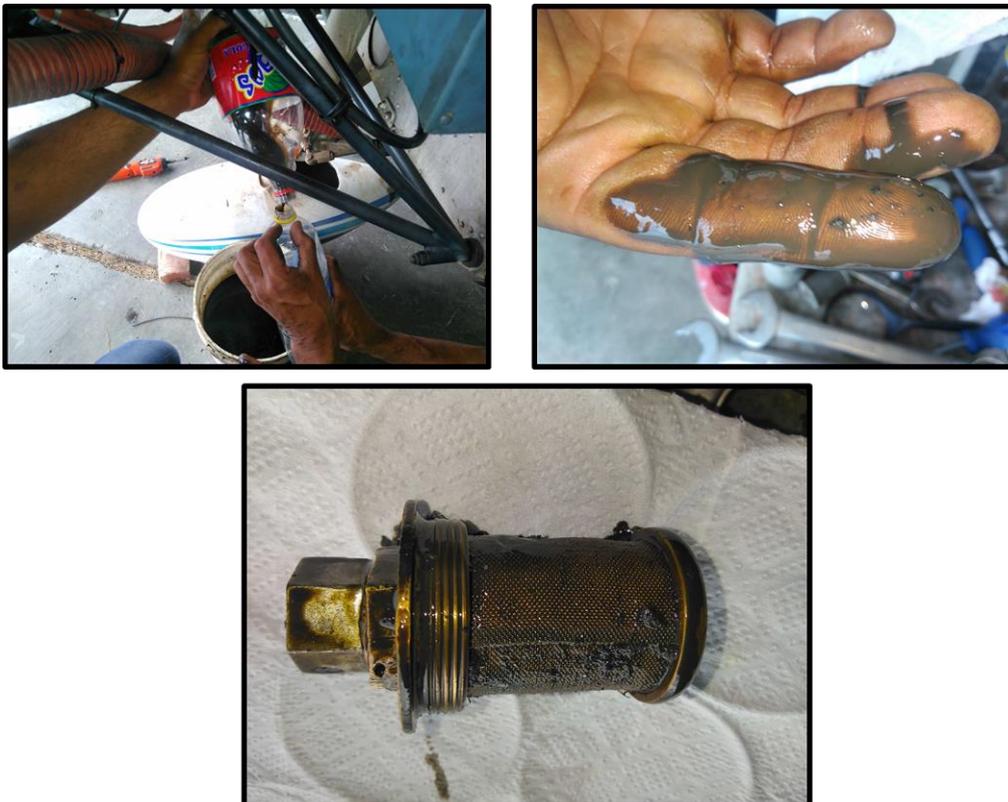
Cuando la aeronave fue trasladada al taller se comprobó que contaba con menos de 1,5 litros de aceite en el motor. Observándose, asimismo a simple vista, que el mismo no estaba en buenas condiciones fisicoquímicas. Mismas condiciones se observaron en el filtro de aceite, donde se pudo ver suciedad y posibles partículas metálicas.

Se tomó muestra del aceite para que pueda ser analizado en laboratorio y se genere un informe sobre el mismo.

Figura 5. Extracción del aceite en el taller de mantenimiento.

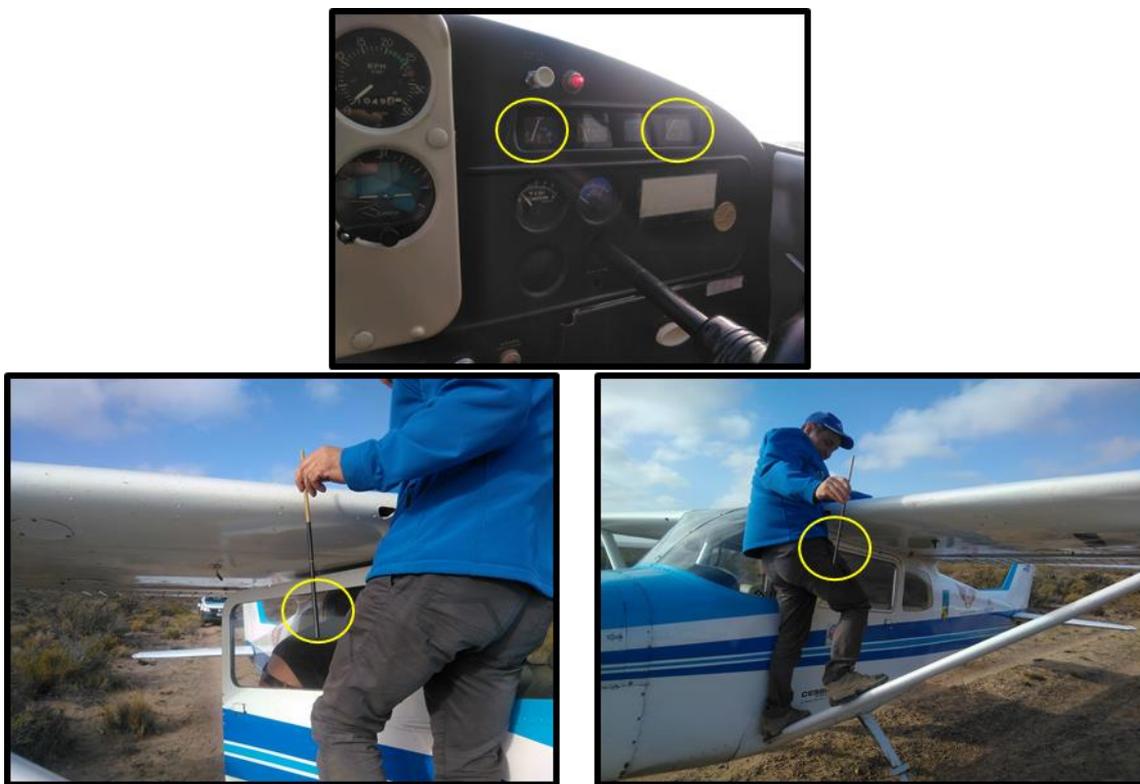
El piloto también manifestó que se le había detenido el motor de la aeronave por falta de combustible. Por lo que a la llegada del investigador de la JIAAC se solicitó que se compruebe cuánto combustible remanente disponía la aeronave. Observándose que los instrumentos de indicación de combustible no funcionaban correctamente, por lo que se solicitó al piloto que confirme si en el tanque de combustible quedaba remanente, observando que tanto el tanque derecho como el izquierdo estaban vacíos.

Figura 6. Indicadores de combustible y control de remanente en tanques.

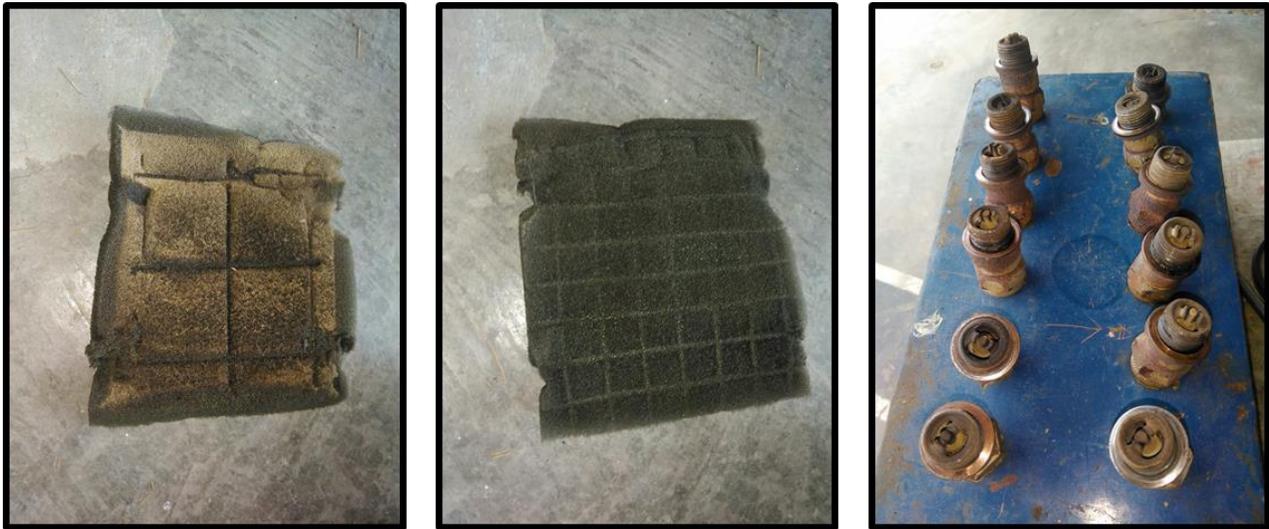
A los efectos de determinar un posible consumo excesivo de combustible se retiraron de la aeronave (en el taller de mantenimiento) el filtro de aire y las 12 bujías de todos los cilindros del motor.

Figura 7. Filtro de aire y bujías del motor.
