INFORME DE SEGURIDAD OPERACIONAL

Falla de componente motor

Cessna C-172 A, LV-GTV

10051901/19

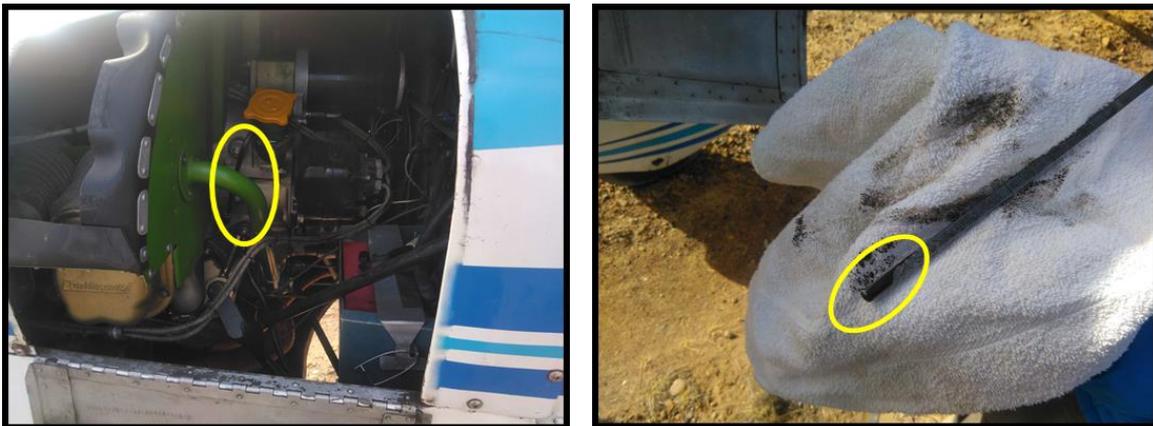
- La cantidad de aceite que tenía el motor era 1,5 litros, cantidad inferior al mínimo requerido para la operación que es de 7,5 litros. No se encontró evidencia de pérdidas o manchas en fuselaje o caño de escape, que dieran cuenta de este consumo.

Figura 4. Comprobación de la cantidad de aceite con la varilla de medición

La cantidad de aceite que se verificó en el motor era 6 litros menos que la cantidad mínima requerida para la operación. Por este motivo se produjeron las oscilaciones y la disminución de la presión de aceite cuando se realizó la reducción de potencia. Sin perjuicio de la razón por la que se produjo la disminución de la cantidad de aceite, esta situación debería haber sido detectada durante las sucesivas inspecciones exteriores, que se realizan a la aeronave antes de iniciar cada vuelo.

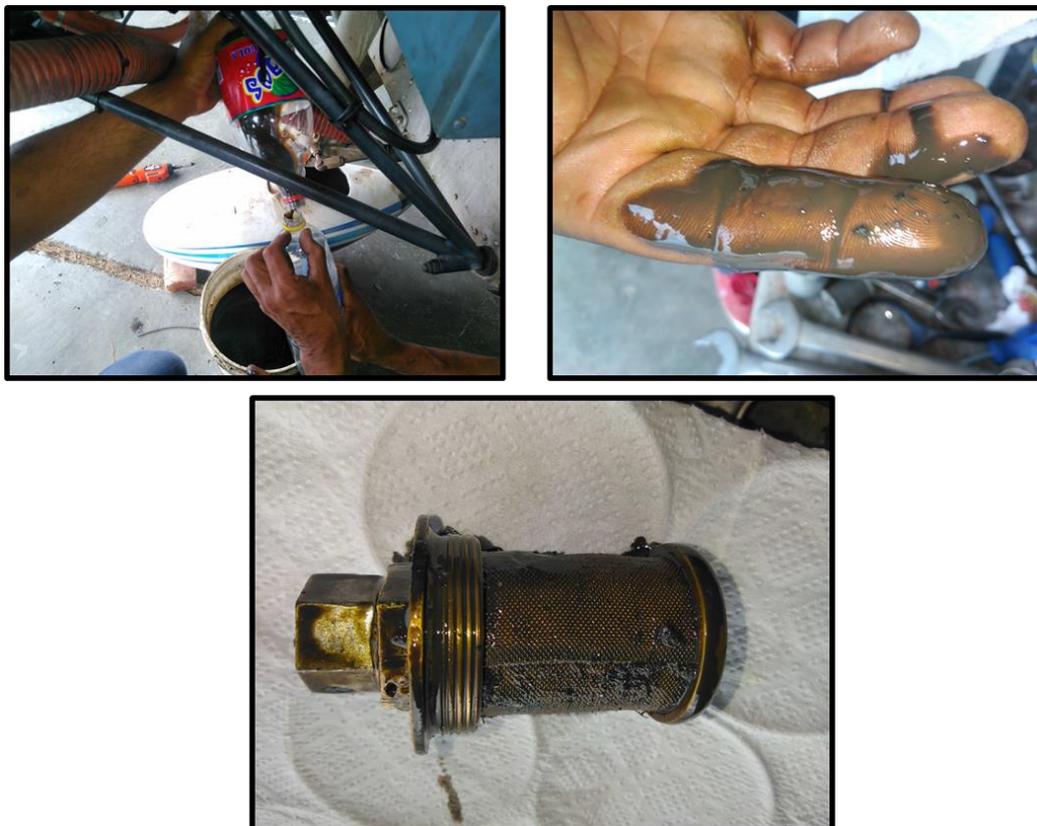
- La muestra de aceite analizada indicó que las características fisicoquímicas del mismo no eran aptas para su uso. Estos resultados se contraponen con lo expresado en los informes de inspección de 50 y 100 horas, en los que se menciona que el aceite había sido cambiado.

Figura 5. Extracción del aceite en el taller de mantenimiento

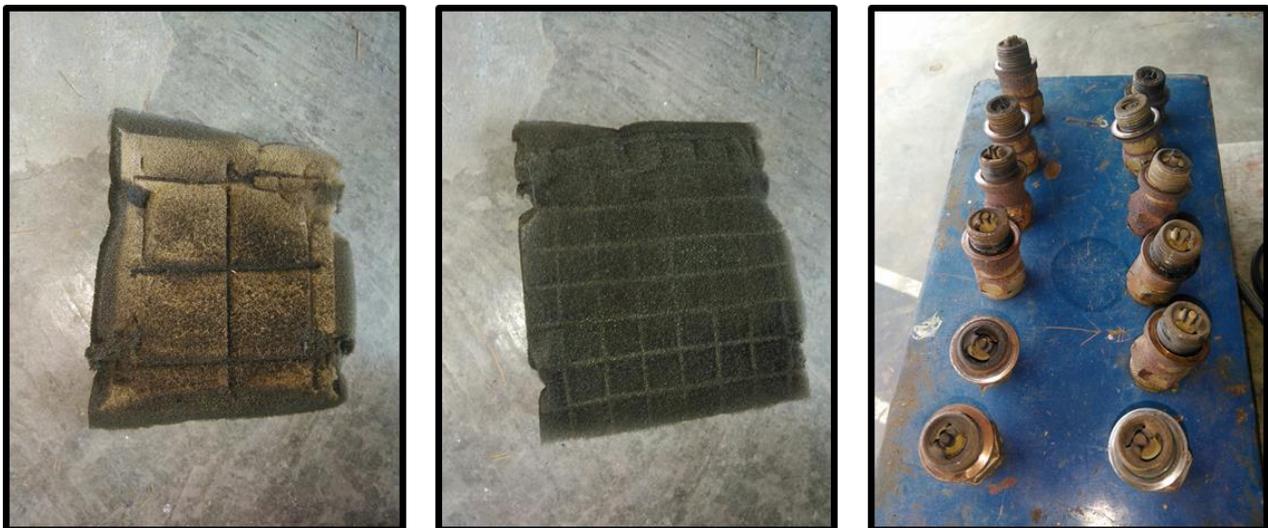
Figura 6. Filtro de aire y bujías del motor

Las bujías presentaban un estado de deterioro avanzado, con signo de oxidación, temperatura excesiva y diferencias en los huelgos de electrodos. Con respecto al filtro de aire se observó que también presentaba un estado avanzado de deterioro; además, no presenta las características típicas de un producto de uso aeronáutico.

El filtro de aceite y el de aire estaban sucios, con evidencia de uso prolongado.

Se observó que el filtro de aire no era de uso aeronáutico y su condición no era óptima, sumado al estado y funcionamiento de las bujías, factores que afectan directamente el consumo de combustible. La investigación no pudo comprobar ni

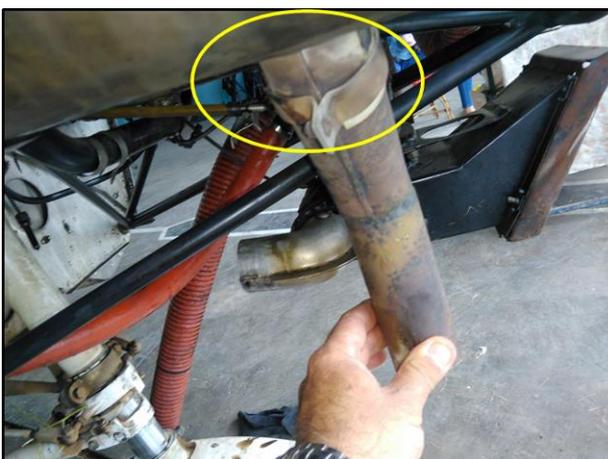
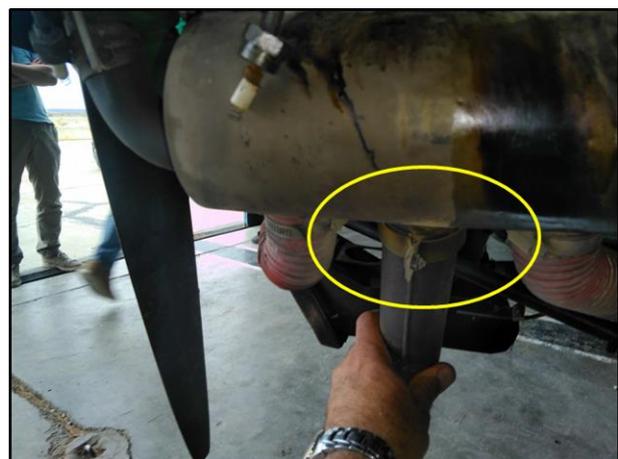
Un Cessna C-172 en general consume 35 litros por hora en promedio. Por lo que se puede considerar que con la cantidad de combustible consumible a bordo se podría llegar a disponer de 4 horas de autonomía. En el taller también se pudo observar que se encontraban sueltos los caños de escape a ambos lados del motor.

Figura 8. Abrazaderas de sujeción de caños de escapes

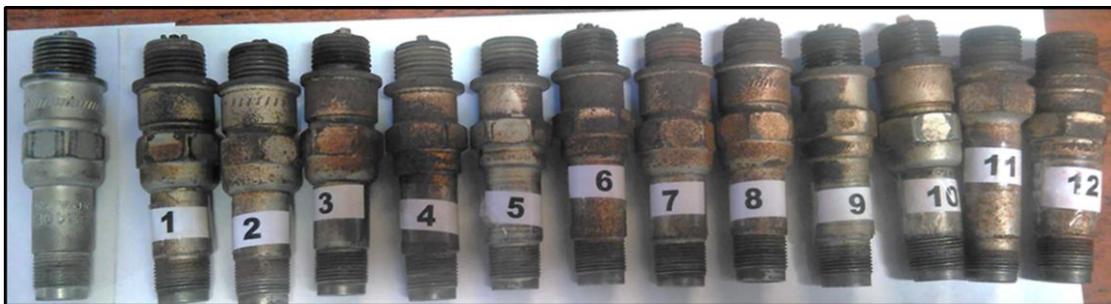
En las 12 bujías se observa oxido y presencia de sulfato en las roscas.

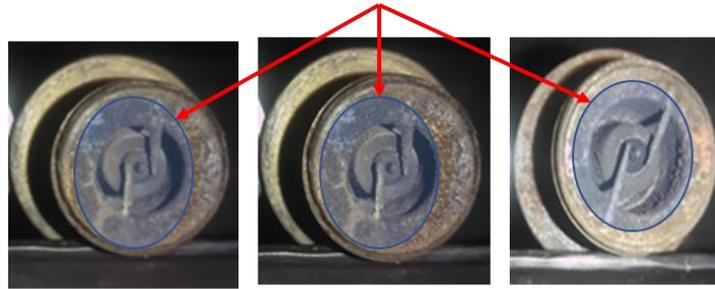
Detalle de electrodos desgastados
Bujías tipo REM-38

Los electrodos negativos en las bujías tipo REM-38 se encuentran con desgastes excesivos en los extremos de estos.

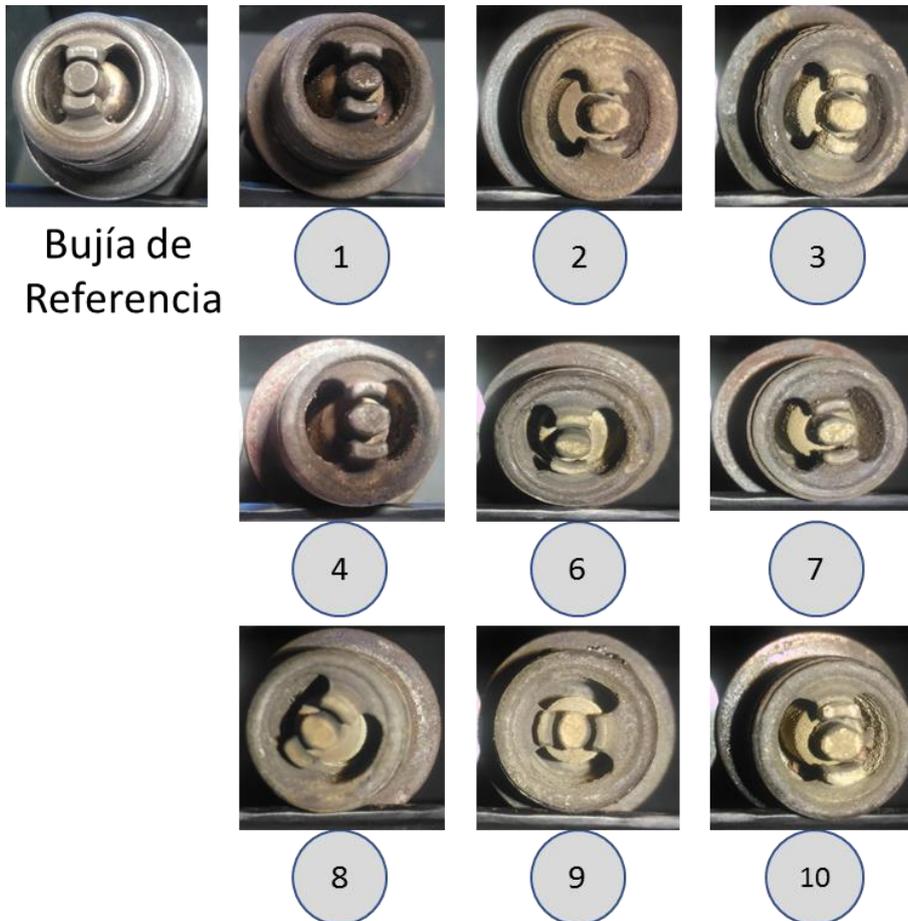
En las bujías tipo REM-40E se observó que los electrodos positivos se encuentran con forma ovalada por desgaste, que origina que la luz entre electrodos sea mayor a la sugerida por el fabricante (0.020 micrones). Por lo que se puede suponer que estas bujías disponen más de 250 horas de uso.

Según las especificaciones de manual de las bujías REM-40E la "luz" que debe haber entre electrodos positivos y negativos es de 0,020 micrones, en todas las bujías la medición de la luz fue superior a esta.

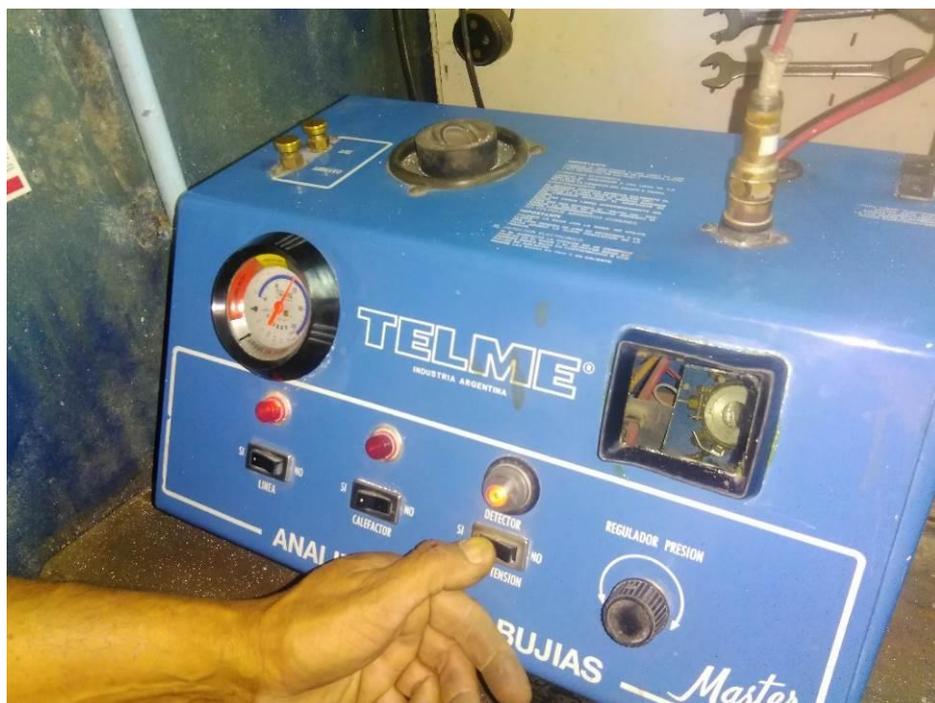
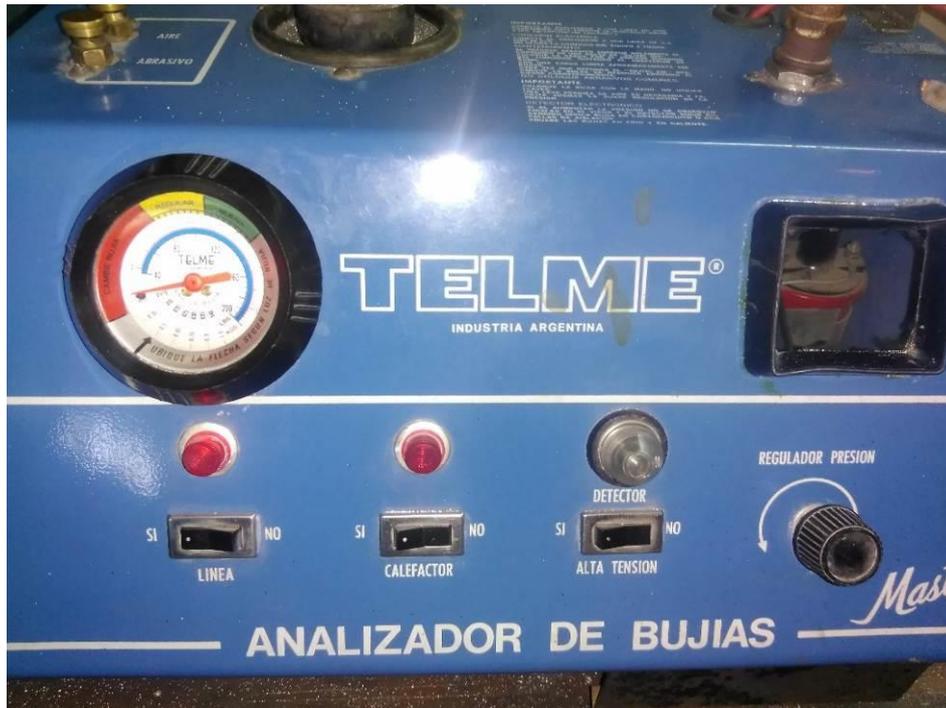
Bujía Nro	Luz	Funcionamiento	
		Frio	Caliente
1	0,032	OK	Discontinua
2	0,030	Discontinua	Discontinua
3	0,025	OK	Discontinua
4	0,030	OK	OK
5	Electrodo	OK	OK
6	0,028	OK	Discontinua
7	0,028	Discontinua	Discontinua
8	0,032	En corto	En corto
9	0,028	Discontinua	Discontinua
10	0,032	En corto	En corto
11	Electrodo	OK	OK
12	Electrodo	OK	Discontinua

Como se puede observar, todas las bujías del tipo REM-40E la luz entre electrodos superó la prevista por el fabricante (0,020), en frío 5 de las 12 bujías presentaron inconvenientes, y cuando se las probó en caliente, 9 de las 12 bujías no funcionaron como debían hacerlo.

Del ensayo realizado se pudo concluir que las bujías no se encontraban en buen estado general y su funcionamiento en la mayoría de ellas, resultó ser defectuoso.
