Informe de Seguridad Operacional

Pérdida de control en vuelo

Petrel 912i, LV-HKA

49008597/19

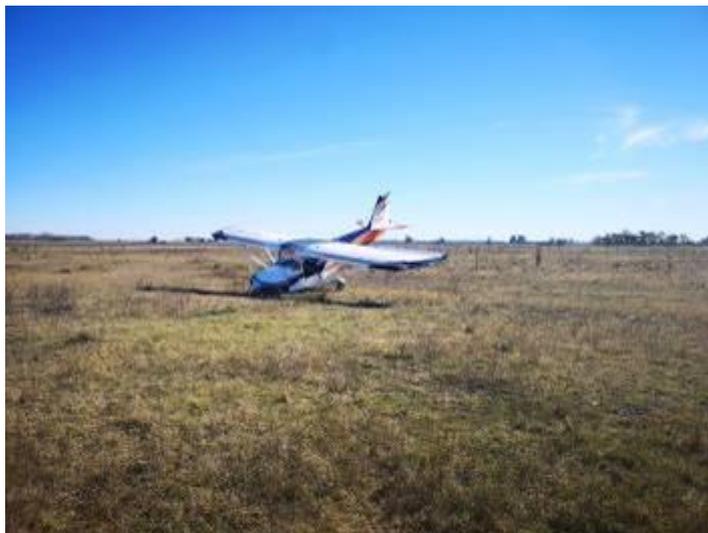
Figura 1. Aeronave accidentada

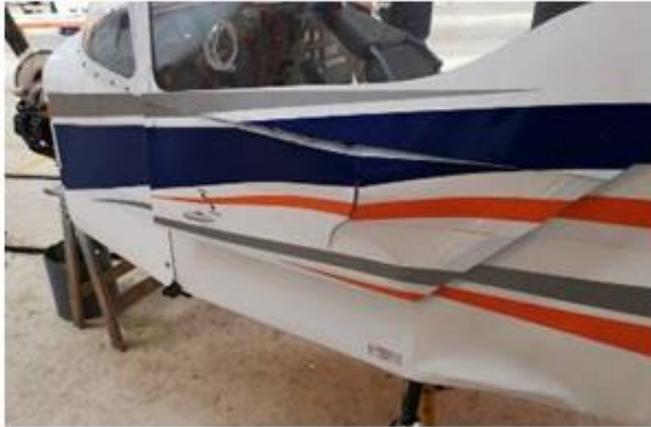
Daños de importancia.

Figura 2. Daños en el lateral del fuselaje y en la puerta izquierda

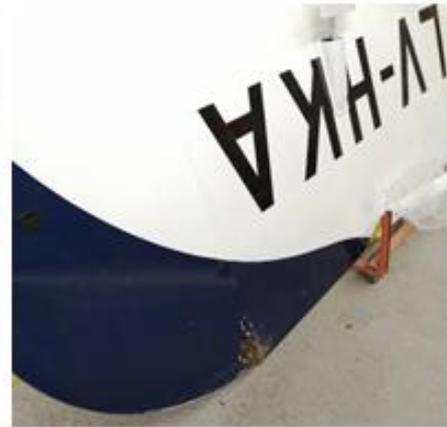
Figura 3. Daños en el ala izquierda

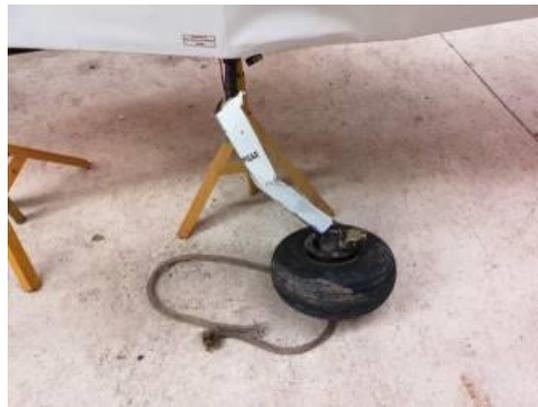
Figura 4. Daños en el tren de aterrizaje izquierdo

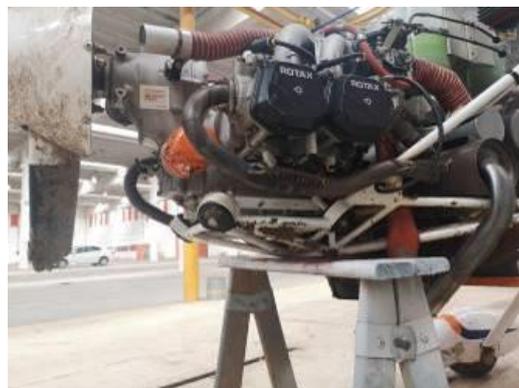
Daños de importancia.

Figura 5. Daños en el filtro de aceite y en el escape

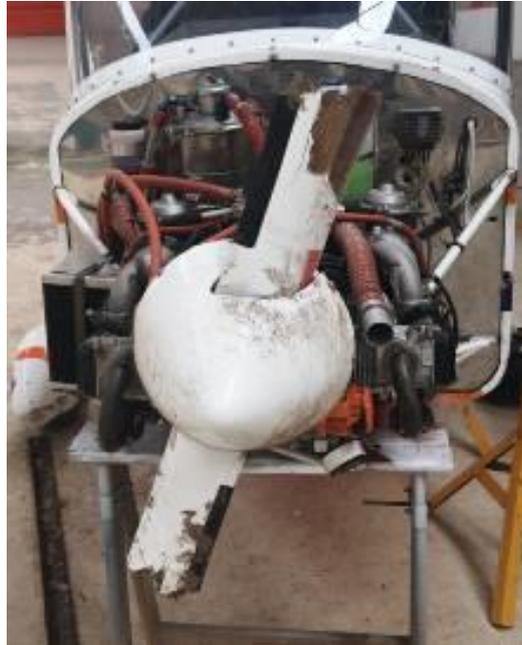
Destruída.

Figura 6. Daños en la hélice

accidente. El estado de las palas de la hélice y la forma del corte de estas indicó que al momento del impacto con el terreno el motor estaba en funcionamiento.

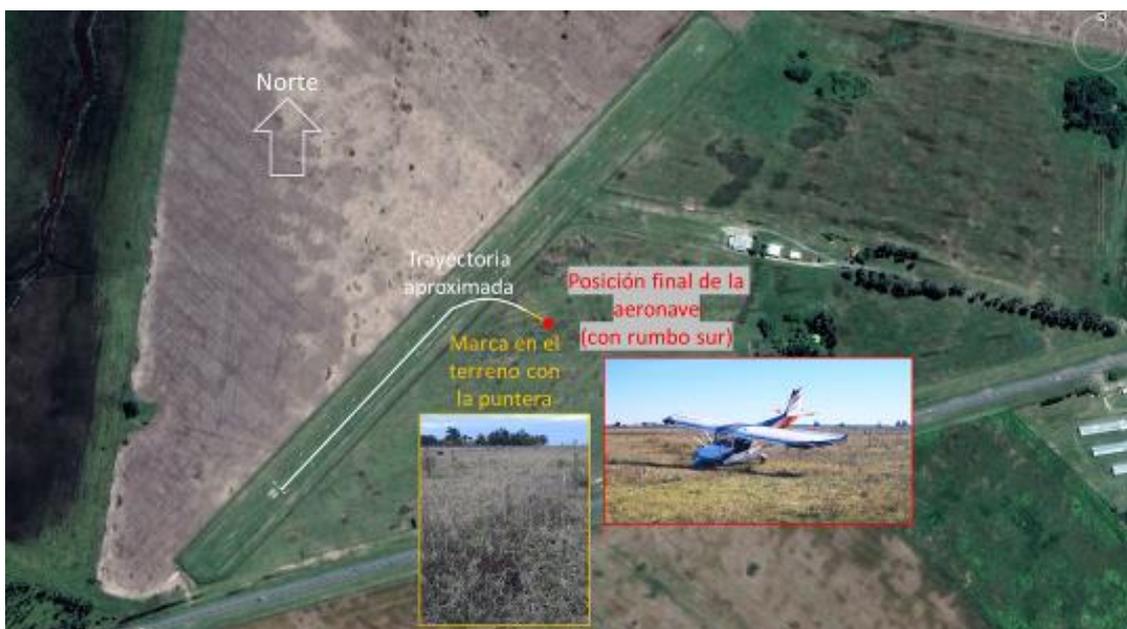
La aeronave inició el despegue por la pista 04 y, una vez en el aire, se desvió hacia la derecha, con rumbo aproximado 140°. La misma sobrevoló un alambrado de 1,10 metros de altura y a 32 metros al este de la pista dejó una marca en el terreno de 18 metros, producto del contacto de la puntera del ala derecha con el terreno. Seis metros más allá de esta marca, la aeronave impactó con la nariz contra el terreno, lo que generó el colapso de la rueda de nariz. Finalmente, la aeronave se detuvo con rumbo sur. No hubo dispersión de restos.

Figura 8. Trayectoria e impacto de la aeronave

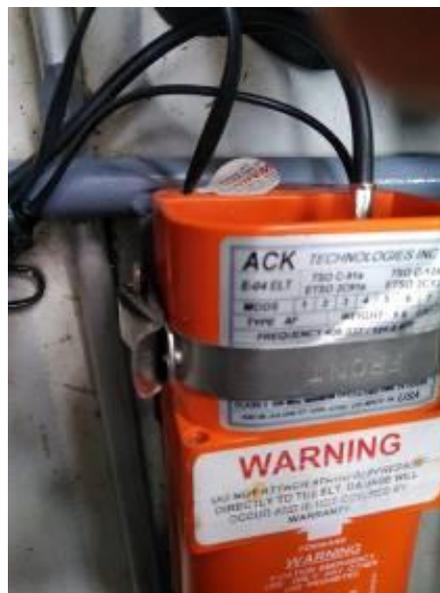
El Transmisor de Localización de Emergencia (ELT) se encontró en posición armado. De acuerdo con la información suministrada por el Servicio de Alerta de Socorro Satelital, el ELT no se activó y no se encontraba registrado al momento del accidente. El impacto de la aeronave no tuvo la suficiente aceleración para que el ELT se activara.

Figura 9. Equipo ELT instalado
