INFORME PRELIMINAR

Contacto anormal con la pista – Excursión de Pista

Cessna Citation 680, LV-CIQ

55314916/19

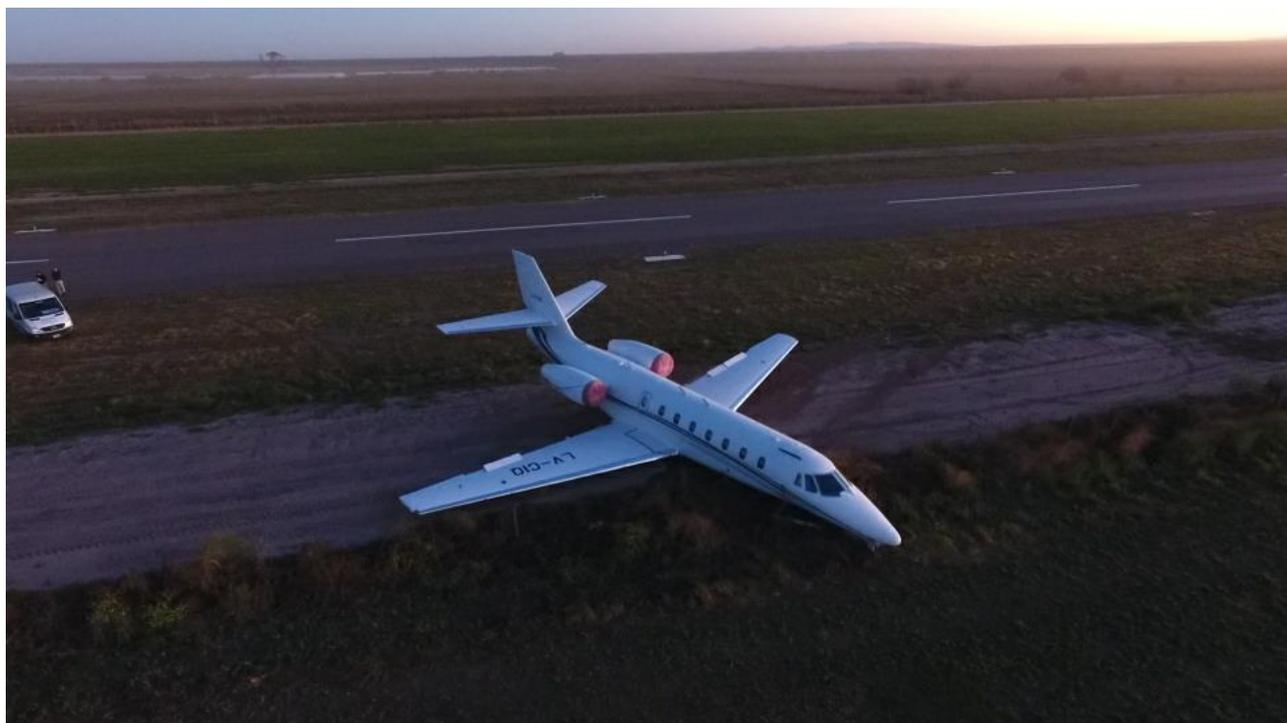
Figura 1. Citation 680 LV-CIQ

Daños de importancia. Zona ventral con raspaduras de importancia; aplastamiento de cañerías de fluidos hidráulicos pertenecientes al mecanismo del tren de aterrizaje de nariz; mecanismo de tapas del tren de nariz con daños; tapas del tren de aterrizaje principal con raspaduras de importancia; bordes de fuga internos de ambos flaps con raspaduras leves; bordes de ataque en las raíces de ambos planos con abolladuras leves.

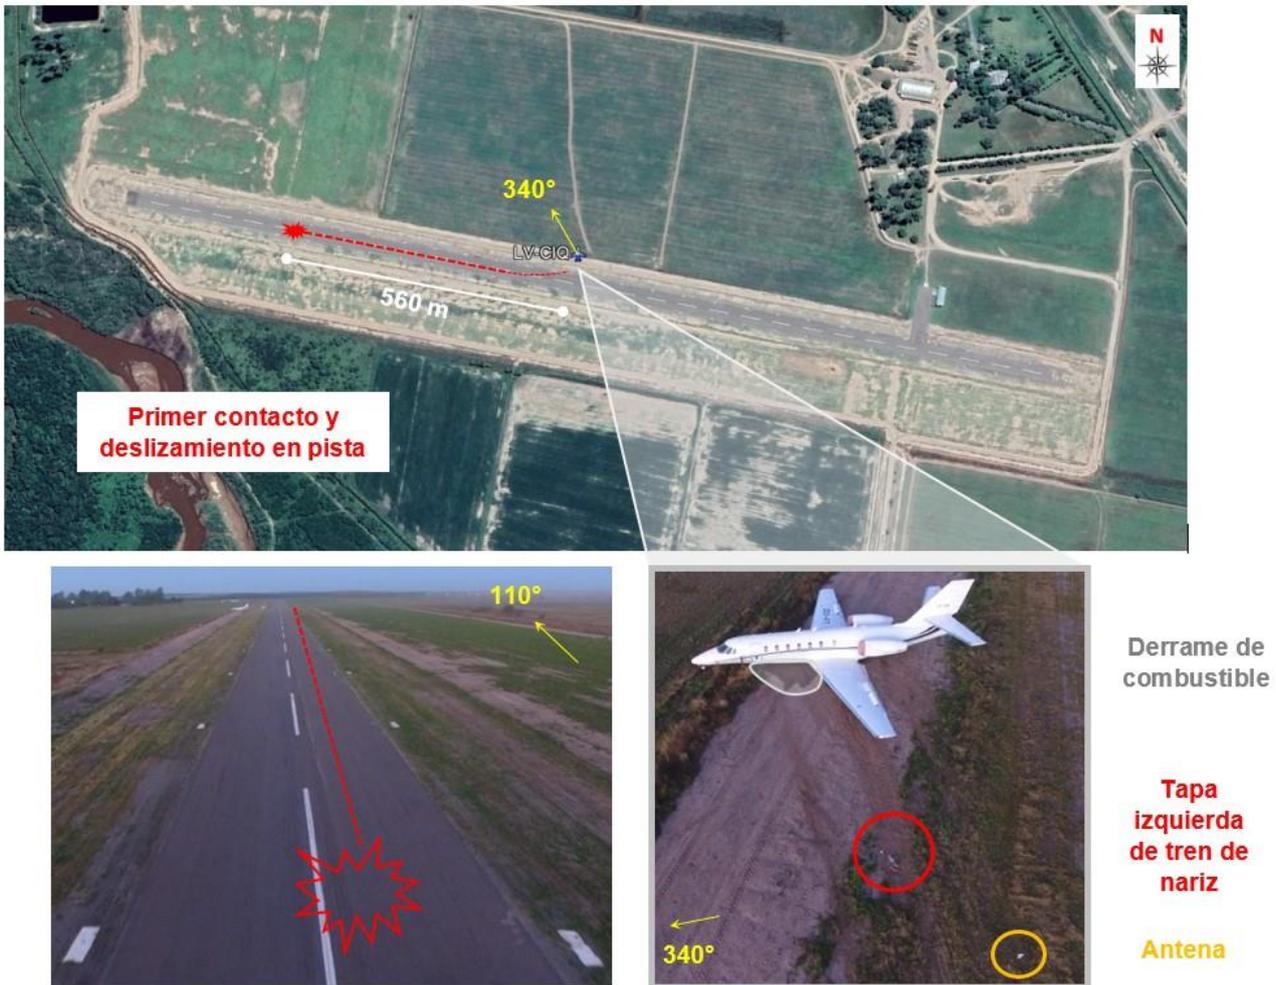
Figura 3. Dinámica de excursión de pista

Despegó de la escala a las 15:15 horas y,2 luego 15 minutos de vuelo, con pista a la vista, silenciaron las alarmas del Sistema de Advertencia y Alarma de impacto (TAWS), se comunicaron con el Área de Control Terminal de Córdoba y cancelaron el plan de vuelo. En la fase final de aterrizaje observaron una enorme bandada de pájaros de mediano tamaño que desvió la atención de la tripulación por unos instantes y ya próximos al toque, luego de chequear las indicaciones de los instrumentos y velocidad, sintieron que la aeronave siguió descendiendo sin tomar contacto con la pista a la altura normal; al mismo tiempo que la aeronave aterrizó, el comandante en la función de Piloto que No Vuela (PNF), bajó la palanca del tren de aterrizaje sin poder el mismo extenderse. El avión se desaceleró sobre el fuselaje durante 500 metros sobre la pista y luego salió de la misma por izquierda, recorriendo 60 metros. Embistió durante la excursión dos balizas del borde de pista y se detuvo con rumbo 340° sobre el alambrado perimetral.

La aeronave aproximó por la cabecera 11 y el primer contacto con la pista se constató por las marcas a los 262 metros. Recorrió sobre el eje de pista 350 metros y otros 210 metros desviándose por izquierda, deteniéndose con rumbo 340° sobre el alambrado perimetral.

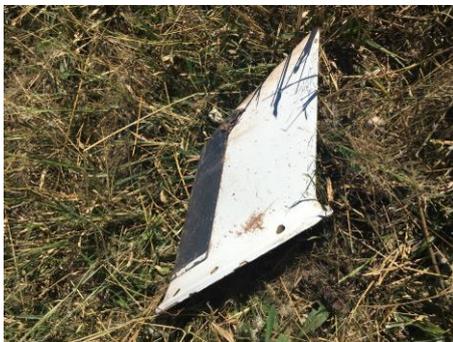
Figura 4. Antena

A los 5,6 metros se encontró la tapa izquierda del tren de aterrizaje de nariz y a los 11,8 metros una antena de la aeronave.

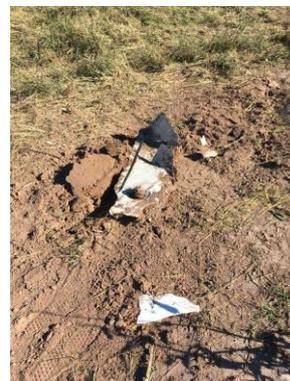
Figura 5. Tapa izquierda de tren de nariz

De las entrevistas a la tripulación, ambos coinciden que se procedió a bajar el tren de aterrizaje sin tiempo suficiente para su extensión.
