INFORME PRELIMINAR

JIAAC | INVESTIGACIÓN PARA
LA SEGURIDAD AÉREA

Contacto anormal con la pista

Cessna 150-G

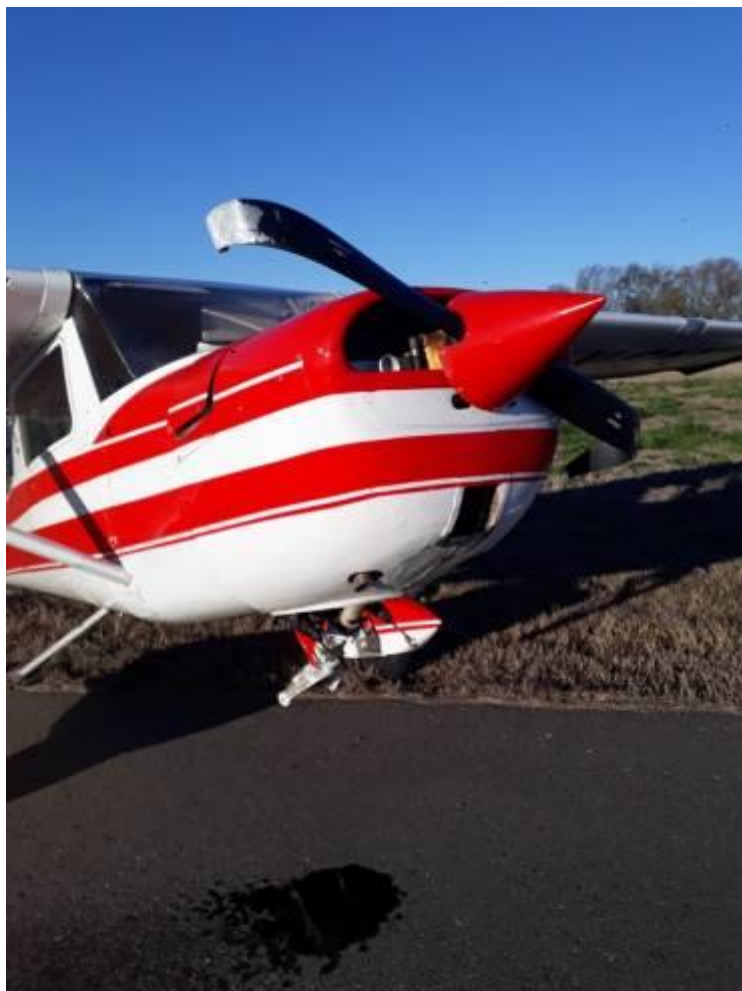
Figura 1. Vista de los daños en la aeronave

Daños de importancia. Tren de nariz colapsado, horquilla de la toma de rueda de nariz deformada, eje de toma de la rueda de nariz seccionado y masa de la misma rueda con golpe mecánico y deformada; guardapolvo destruido.

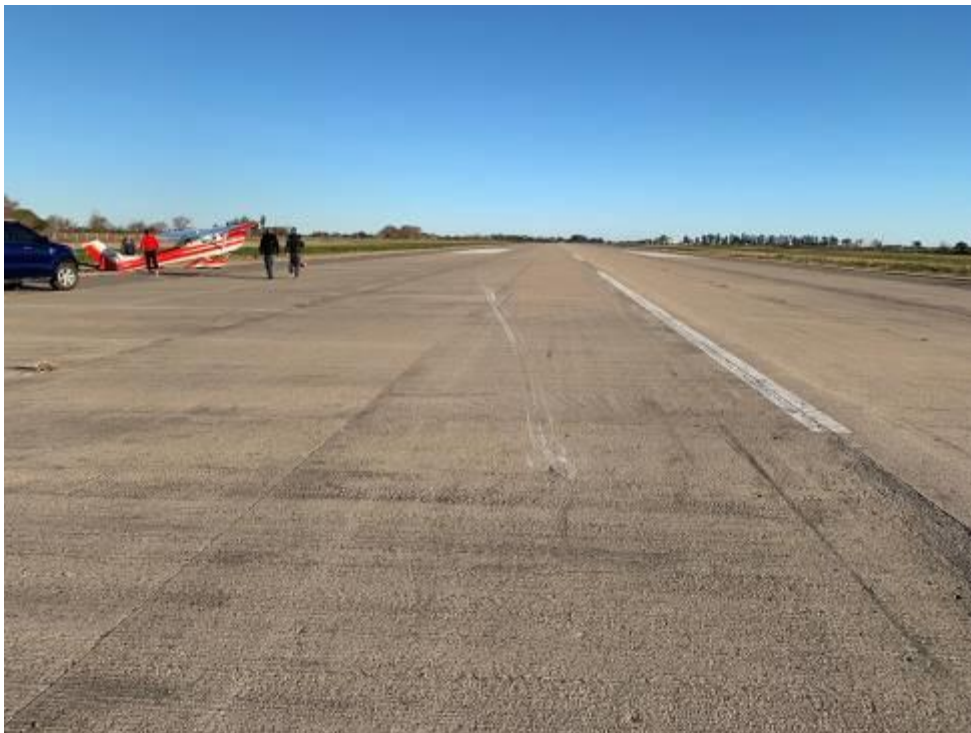
Practicó circuitos de pista y aterrizajes, maniobras que efectuó en cuatro oportunidades. Al realizar el quinto aterrizaje, una vez que apoyó la rueda de nariz en la pista, esta colapsó y se desprendió. La aeronave se desplazó 138 metros apoyada sobre la horquilla hasta que se detuvo dentro de los límites de la pista.

Figura 2. Marcas dejadas por la aeronave sobre la pista

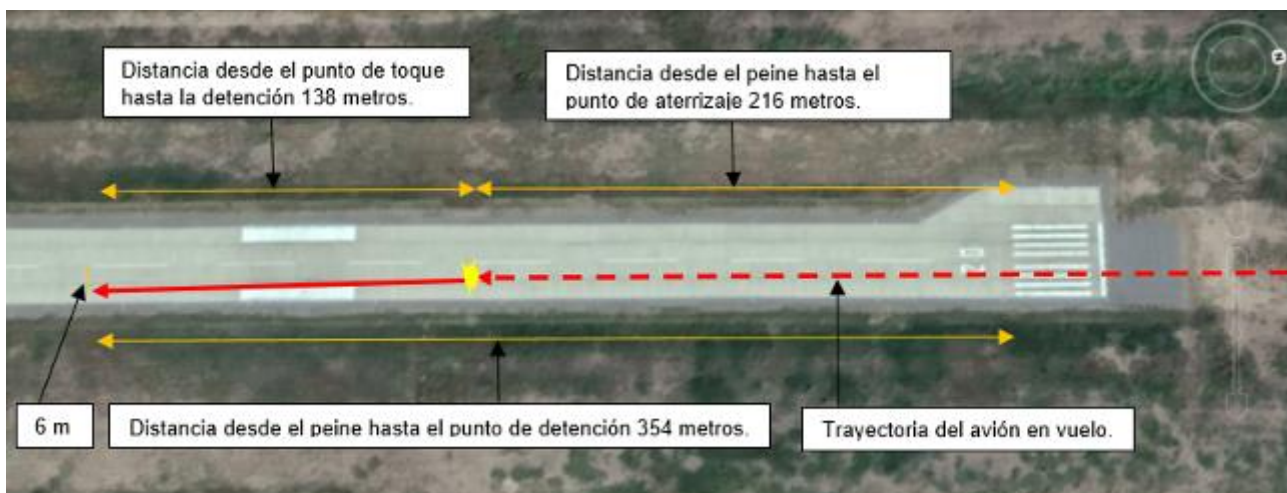
La aeronave realizó la aproximación por la cabecera 20. El primer contacto con la pista se constató por las marcas dejadas por las ruedas del tren principal a 216 metros del peine de la cabecera y a 2 metros a la izquierda del eje de pista; 10 metros más adelante, se observó el primer impacto de la hélice en la pista y las sucesivas marcas en un total de 22, distantes 0,40 metros cada marca; posteriormente se visualizaron sobre la pista, marcas de rozamiento de la parte inferior del motor y la horquilla del tren de nariz, hasta el punto de detención de la aeronave, a 138 metros desde el punto del aterrizaje y a 6 metros a la izquierda del eje de pista. La aeronave se detuvo con rumbo 190°. Sobre la senda del recorrido de la aeronave, se encontró la rueda de nariz y el eje de toma de la misma rueda, seccionado en los dos extremos.

Figura 4. Detalles de la trayectoria de la aeronave

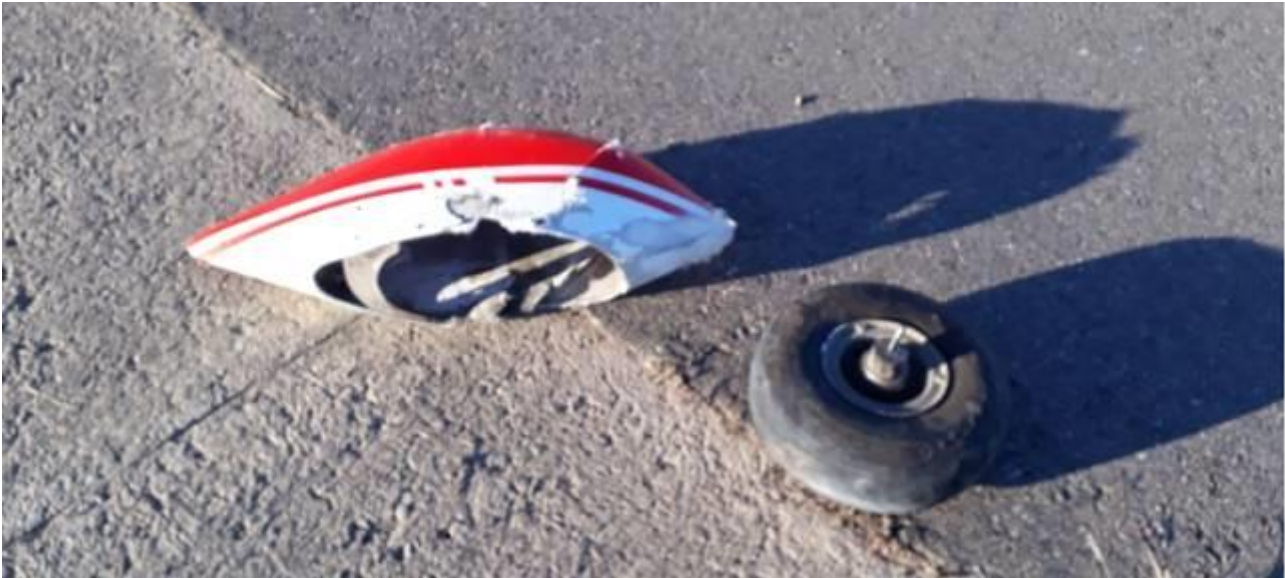
Figura 5. Rueda de nariz y guardapolvo del LV-CMY

- ✓ Colapso del tren de nariz debido a un aterrizaje brusco.
- ✓ Colapso del tren de nariz como consecuencia de fatiga de material.
- ✓ Combinación de las dos circunstancias anteriormente mencionadas
