INFORME PRELIMINAR

Falla o malfuncionamiento de sistema ajeno al grupo motor

Piper PA-32R-300, LV-MCT

6 de julio de 2019

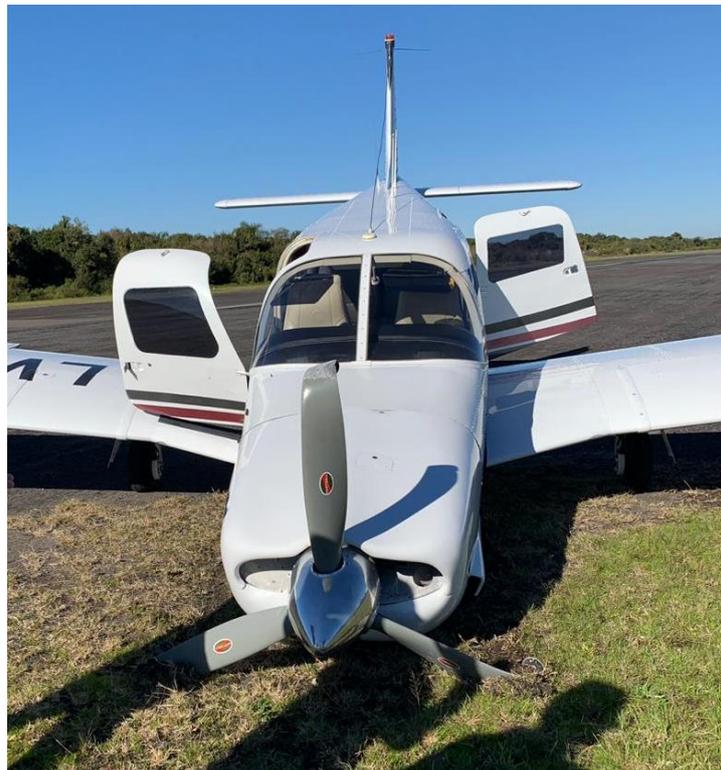
Figura 1. Posición final de la aeronave accidentada.

El accidente ocurrió sobre la pista del Aeródromo de la Isla Martín García. Durante el aterrizaje por la pista 35, el tren de aterrizaje delantero colapsó. La hélice impactó contra la superficie de la pista y la aeronave se deslizó aproximadamente 400 metros hasta que se detuvo. En el final de la carrera de detención, se desvió hacia la izquierda, finalizando al costado izquierdo de la pista.

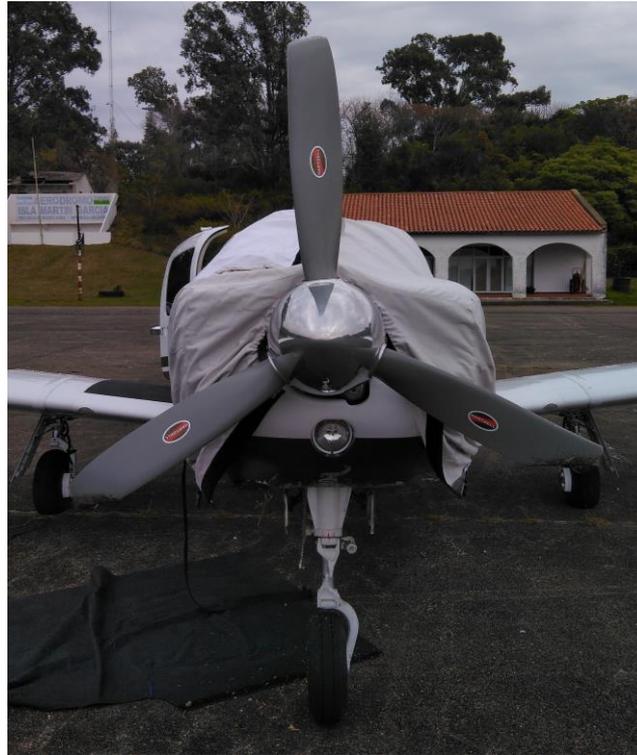
Daños de importancia por la detención brusca e impacto de la hélice contra el la superficie de la pista.

Daños de importancia por impacto contra el terreno.

Figura 2. Daños en la hélice.
