INFORME PRELIMINAR

JIAAC INVESTIGACIÓN PARA LA SEGURIDAD AÉREA

Pérdida de control en vuelo
Flying Time Escuela de vuelo
Tecnan P2002JF, LV-GKY
Aeródromo Carcarañá, Carcarañá, Santa Fe
16 de julio de 2019
64464997/19

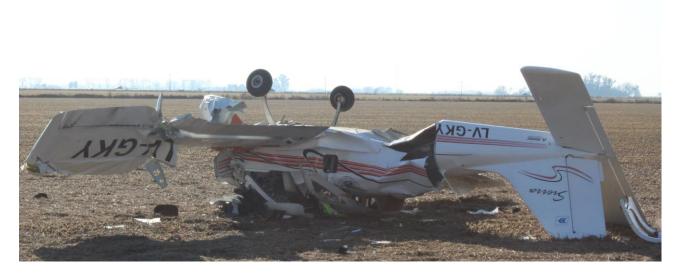
Figura1. El LV-GKY accidentado

Como consecuencia del suceso la aeronave resultó destruida.

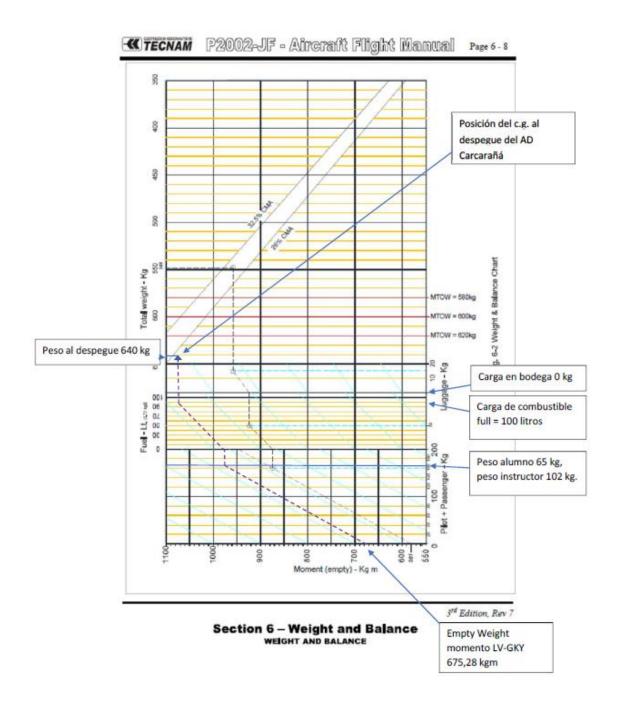
Figura 2. Peso y centro de gravedad

Peso y balanceo al momento del accidente	
Peso vacío	883,3 lb
Peso del piloto	367,8 lb
Peso del combustible	158,6 lb
Peso total	1409,7 lb
Peso máximo permitido de despegue 1365	
Diferencia en más 44,7 lb

El peso y el balanceo de la aeronave se encontraban fuera de la envolvente de vuelo indicada en el manual de la aeronave.

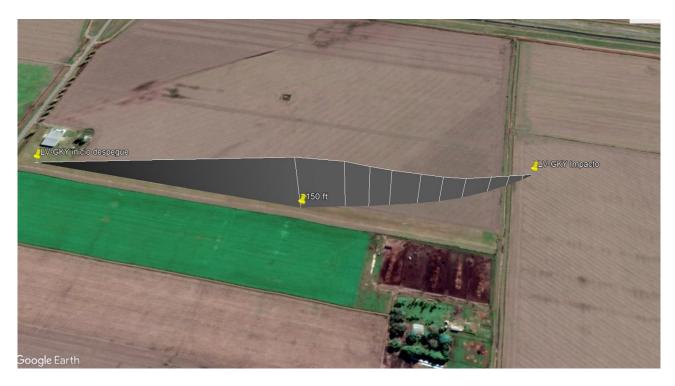
Figura 3. Trayectoria del LV-GKY

El accidente se produjo en un lote con rastrojos de soja, a 385 metros de la cabecera 29 de la pista del aeródromo privado Carcarañá.

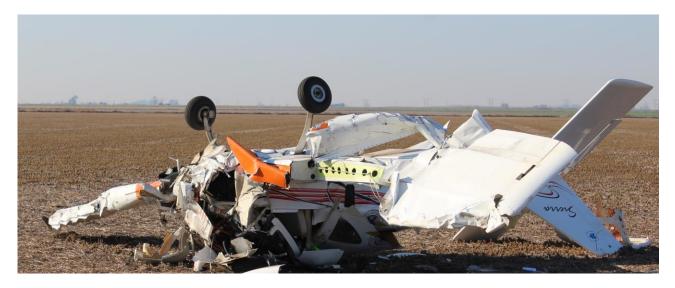
Figura 4. Vista de los daños

La aeronave impactó con el terreno de manera descontrolada, con un ángulo de picada muy pronunciado y de manera invertida; sin evidencias de arrastre.

No hubo dispersión de restos, tampoco evidencias de velocidad de traslación ni se observaron partes faltantes en la aeronave.
