INFORME DE SEGURIDAD OPERACIONAL

Título: Pérdida de control en vuelo. Tecnam P2002-JF, matrícula LV-GKY, aeródromo de Carcarañá, provincia de Santa Fe

Fecha y hora del suceso: 16 de julio de 2019 a las 19:34 horas (UTC)

Junta de Seguridad en el Transporte

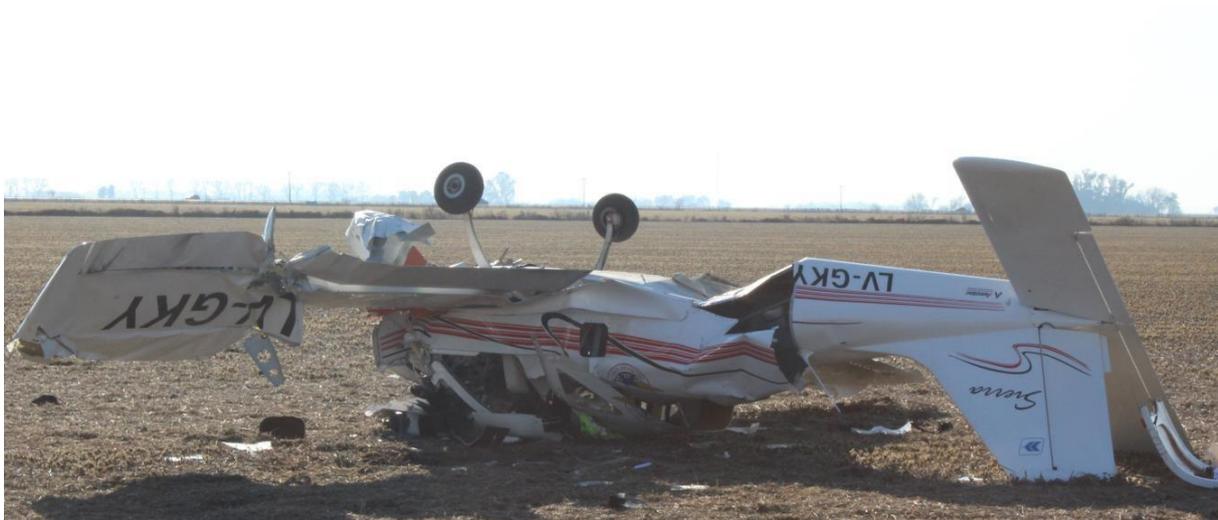
Figura 1. Posición final de la aeronave. Fuente: investigación JST

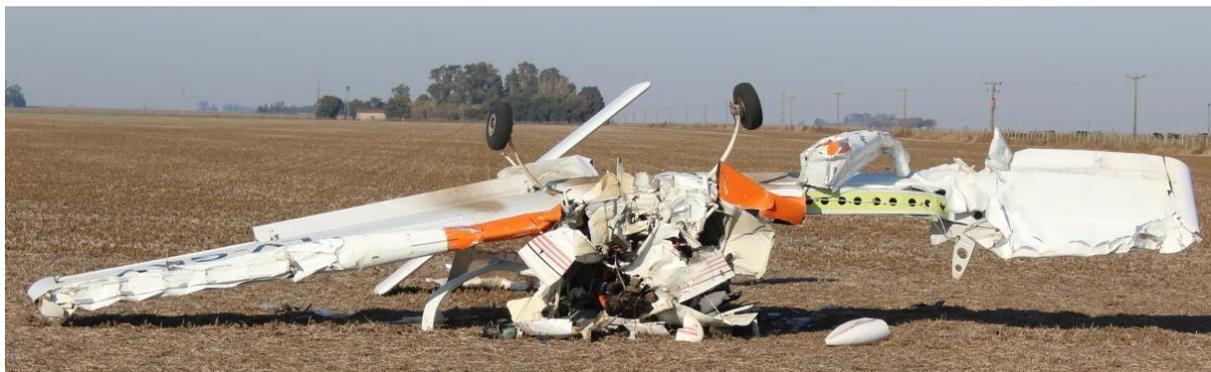
Destruida.

Figura 2. Vista general de la estructura. Fuente: investigación JST

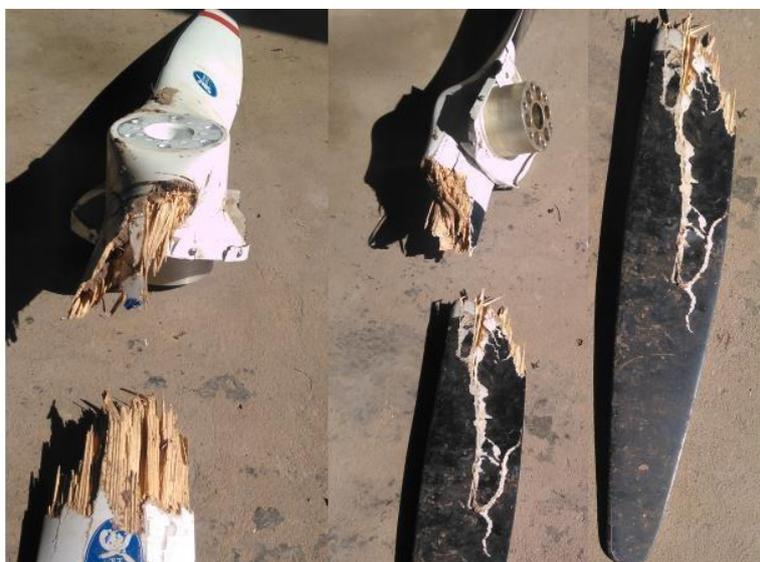
Figura 3. Daños en la hélice. Fuente: investigación JST

La condición de la hélice mostró la fractura de una de las palas a la altura de la raíz, sin evidencias de golpes en los bordes de ataque y de fuga de ambas palas. Se determinó que la

rotura de la pala era consistente con una fractura por flexión, indicativa de un impacto directo en el terreno, sin evidencia de movimiento de rotación.

El análisis de la fractura de la hélice fue llevado a cabo con la colaboración de un fabricante especializado en hélices de madera. A diferencia de las hélices metálicas, la interpretación de los daños es más compleja en este caso. Las evidencias obtenidas apuntan a que la aeronave impactó el terreno sin que la hélice estuviera en movimiento, lo que implica que en ese momento el motor se encontraba detenido. La hélice no mostraba signos de impacto en los bordes de ataque y fuga de ambas palas. Las punteras de las palas estaban en buen estado y las fibras de la pala fracturada señalaban una rotura por flexión en el eje longitudinal de su envergadura.

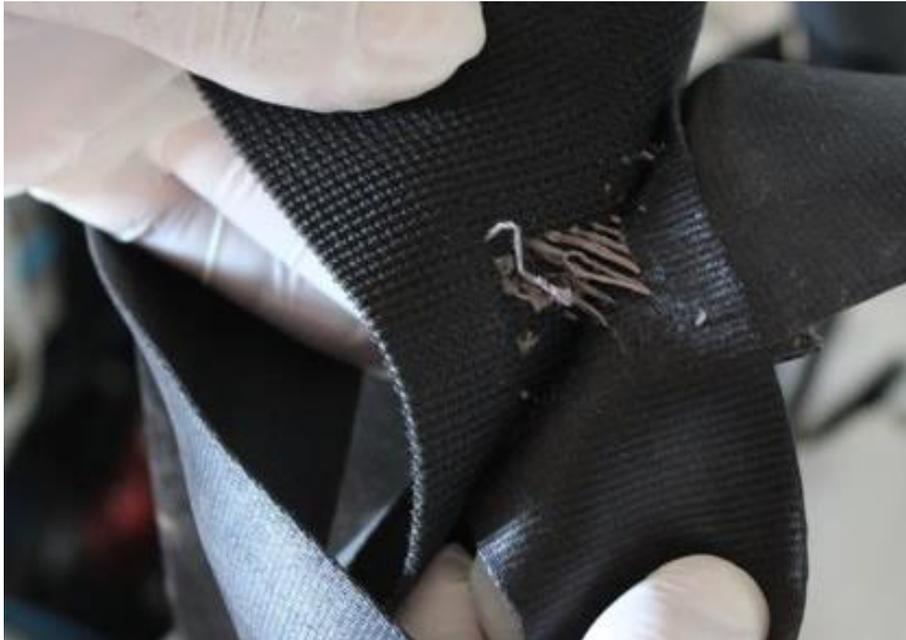
La inspección de los restos de la aeronave permitió identificar el desprendimiento del arnés de hombro izquierdo del puesto derecho debido al impacto y se observaron fallas en las costuras de los cinturones del puesto izquierdo.

Figura 7. Fallas detectadas en el cinturón de seguridad del puesto izquierdo. Fuente: investigación JST

El cinturón de seguridad del piloto, que pesaba 65 kilogramos, fue encontrado con costuras rotas tras el accidente. De acuerdo con la CS-VLA 785, (b), cada cinturón y arnés de hombro debe ser aprobado y equipado con una unión metal con metal.

Ambos tripulantes sufrieron lesiones graves, con una marcada disparidad entre ellos. Según la investigación, esto se debió al desprendimiento del arnés de hombro izquierdo del asiento derecho (instructor de vuelo). También se identificó la rotura de las costuras de unión en los cinturones del asiento izquierdo, lo cual constituye un defecto en el elemento.

El punto CS-VLA 785 "Asientos, cinturones de seguridad y arneses" (b) establece que cada cinturón de seguridad, junto con su arnés de hombro, debe contar con un sistema de cierre metálico aprobado. Según el requisito regulatorio, los cinturones deben poseer una certificación de aeronavegabilidad y cualquier rotura en las costuras, independientemente de las fuerzas a las que fueron sometidos, indican discrepancias, ya que son los herrajes, y no las costuras, los elementos destinados a actuar como fusibles.

Dada la importancia de mantener la integridad de los anclajes de los cinturones de hombro en aeronaves Tecnam P2002JF y modelos afines bajo el mismo certificado tipo, resulta imprescindible evaluar si estos componentes conservan a lo largo de su ciclo de vida los aspectos de diseño esenciales para cumplir con los requisitos de aeronavegabilidad, tal como fueron demostrados en el proceso de certificación de tipo. Garantizar la adecuada funcionalidad de estos anclajes es fundamental para minimizar las lesiones de los ocupantes de las aeronaves en caso de accidentes. Por ello, se recomienda:

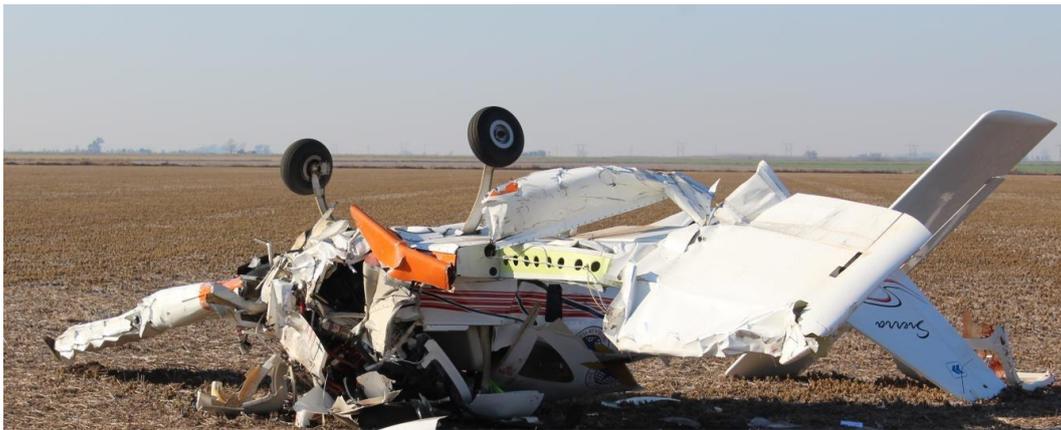
La aeronave impactó el terreno de forma descontrolada, con un ángulo de descenso muy pronunciado. No se encontraron marcas de arrastre y, tras el impacto, quedó invertida. No se observó dispersión de restos, evidencia de movimiento o piezas faltantes en la aeronave que se hubieran desprendido antes del impacto.

Figura 13. Daños experimentados por la aeronave. Fuente: investigación JST

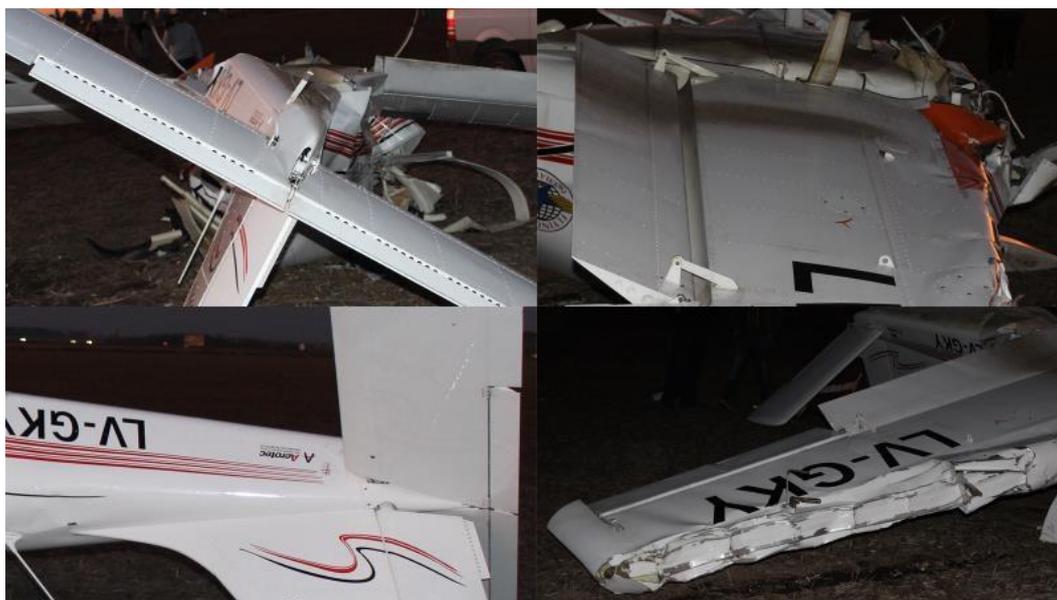
Durante la investigación de campo se verificó la condición de los comandos de vuelo. Se encontró que los *flaps* estaban en posición de 15° en ambas alas, lo cual concuerda con la fase de vuelo y sugiere que la aeronave no había superado los 200 pies de altura. Además, los alerones estaban desconectados debido a que las barras de conexión estaban rotas.

Figura 18. Comandos de vuelo. Fuente: investigación JST

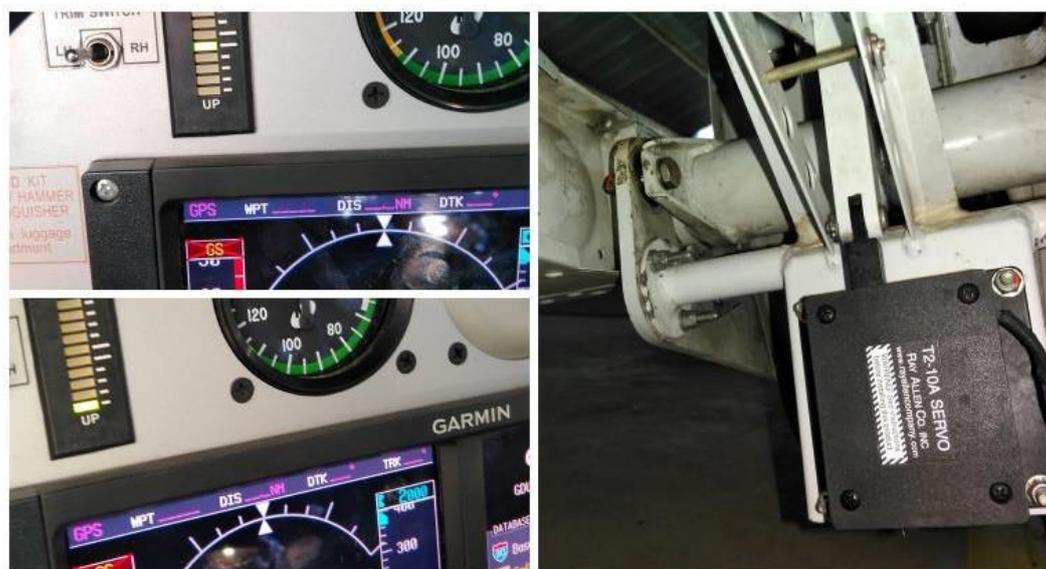
En el grupo de cola, se observó que el *trim* de profundidad (compensador de profundidad) estaba completamente elevado y mecánicamente unido al estabilizador horizontal. Por esta razón, se procedió a desmontar el motor actuador y se instaló en la aeronave LV-GUX, un Tecnam 2002-JF también propiedad de la misma escuela de vuelo. Al conectarlo, se verificó que estaba en posición centrada, y al accionarlo en ambos sentidos se comprobó su correcto funcionamiento.

Figura 19. Actuador de *trim* de profundidad del LV-GKY (derecha) instalado en la aeronave LV-GUX e indicación de las diferentes posiciones observadas (izquierda). Fuente: investigación JST

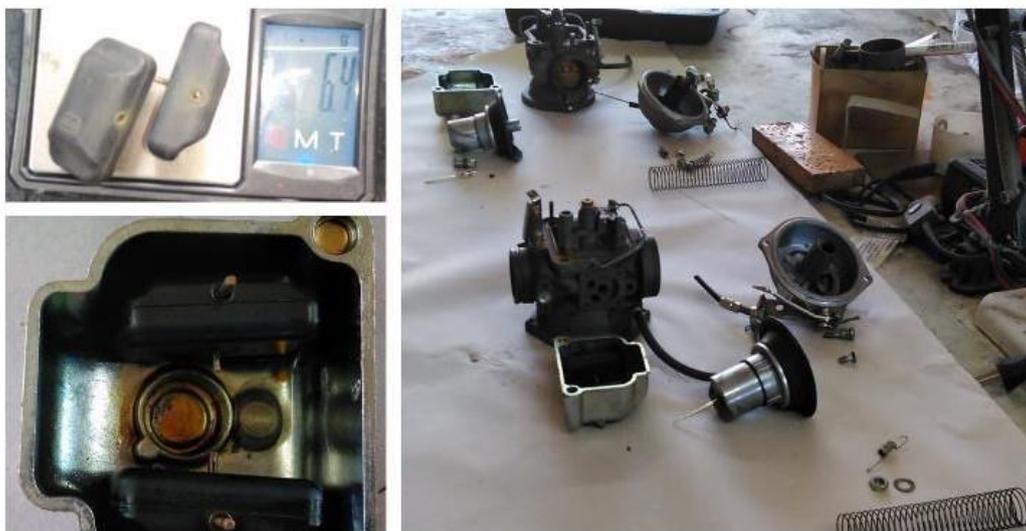
En el taller aeronáutico de reparación (TAR) de la escuela de vuelo, se procedió a desmontar los carburadores y se verificó la adecuada condición de todos sus componentes.

Figura 20. Carburadores del LV-GKY. Fuente: investigación JST

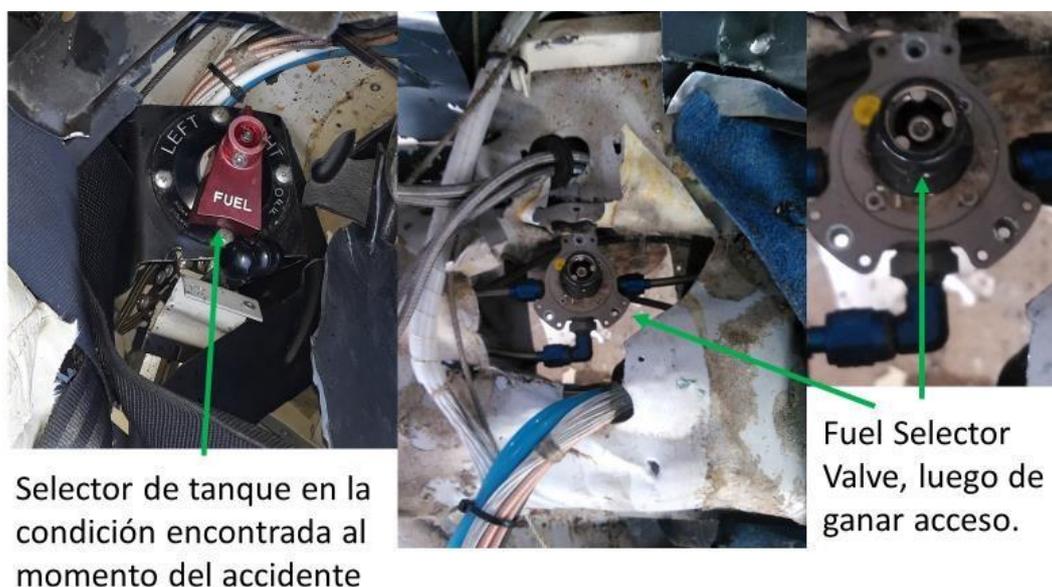
La válvula selectora de tanque, junto con su prolongación y el soporte de instalación en la cabina fueron encontrados desprendidos en el lugar del accidente. El dial selector estaba en una posición intermedia entre *LEFT* y *RIGHT*.

Figura 21. Válvula selectora de tanque. Fuente: investigación JST

Posteriormente, se desmontó la válvula selectora y se detectó presencia de combustible (gotas) en las conexiones entre los tubos procedentes de los tanques izquierdo y derecho y la válvula (ingreso de combustible a la válvula). Sin embargo, en la línea que conectaba la válvula (salida) con el motor no se detectó presencia de combustible.

A partir de la posición en la que se encontró la válvula selectora de tanque (aproximadamente a 45° a la izquierda de la posición de selección de tanque izquierdo, obstruyendo el paso de combustible) se infiere una alta probabilidad de que se tratara de un caso de "*fuel starvation*". Este término se utiliza para describir situaciones en las que una aeronave, teniendo suficiente cantidad de combustible, experimenta una falla de motor debido a la falta de suministro o interrupción de este.

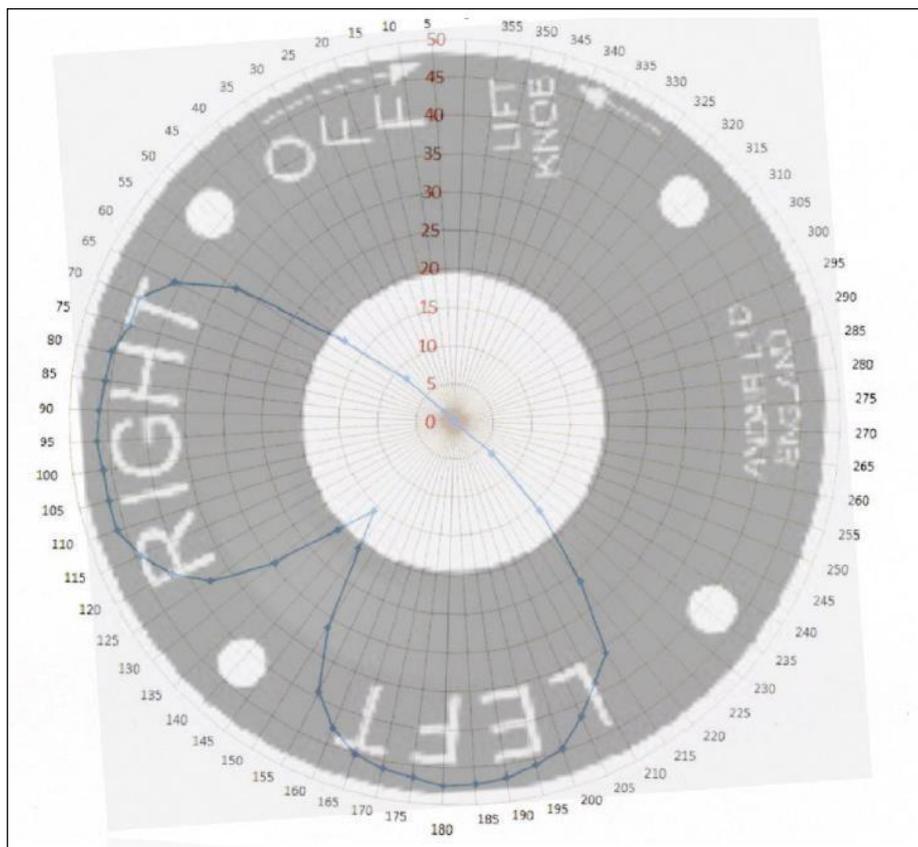
La posición y respuesta exactas de la válvula selectora de tanque fueron determinadas a través de un ensayo realizado por la Dirección de Asistencia Técnica de la provincia de Santa Fe. La figura 22 muestra el caudal de líquido que pasa a través de la válvula proveniente de los tanques en función de la posición de la válvula selectora. En azul se representa el caudal que fluye a través de la salida de la válvula en función del ángulo de selección, medido en centímetros cúbicos (cm³), con una presión de 1 metro de columna de agua equivalente a 1,42 PSI (libras por pulgada cuadrada).

Figura 22. Respuesta de la válvula selectora. Fuente: investigación JST
