## INFORME PRELIMINAR

Incursión de Pista

Enbraer E-190, LV-CPJ

Aeropuerto Comodoro Rivadavia, Rio Negro.

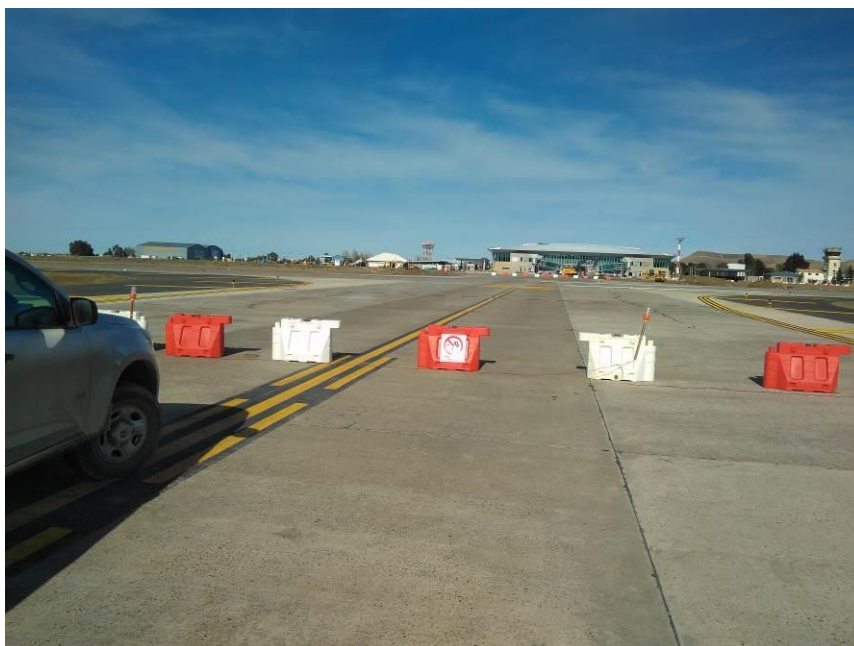
- El acceso desde el exterior al lugar del obrador se hacía por el norte del predio del aeropuerto.
- Se había construido un camino de tierra para que todo vehículo y maquinaria transite desde la plataforma hacia la zona de obra en la pista o viceversa.
- En el lugar donde se produjo la incursión se había colocado una valla que limitaba el acceso hacia la pista auxiliar en uso.

Figura 2. Imagen de vallas limitadoras de acceso a pista.

- Construir un camino perimetral para el tránsito de vehículos y maquinarias pesadas.
- Capacitar al personal en el uso de equipos de comunicaciones si era necesario en cruce de pistas.
- Colocar vallas limitadoras para evitar el cruce de pista por las calles de rodaje.

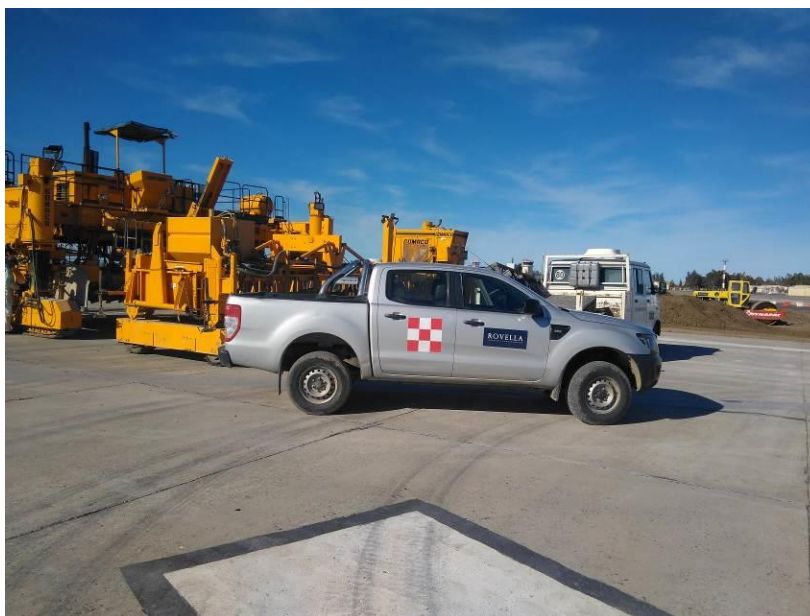
- El vehículo estaba identificado con las marcas requeridas para ingresar a zonas operativas.

Figura 3. Imagen del vehículo y máquinas de obra.
