INFORME PRELIMINAR

JIAAC | INVESTIGACIÓN PARA LA SEGURIDAD AÉREA

Falla del grupo motor

Cessna 170-B, LV-FNO

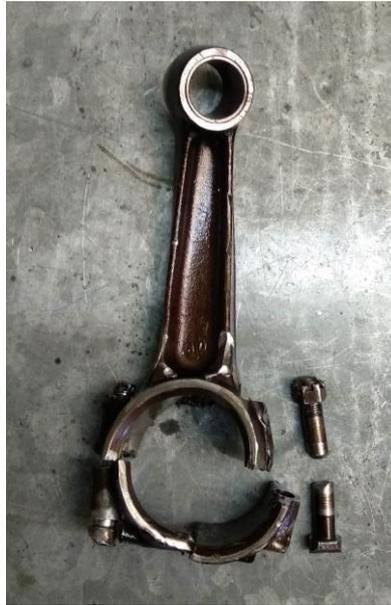
El motor de la aeronave presentaba el block con daños y se encontraba cubierto de aceite. Al realizar el desarme de este en un taller aeronáutico de reparación (TAR) habilitado, se encontró que la biela del cilindro n°1 se encontraba dañada. Se halló también un bulón de la cabeza de la biela cortado.

Figura 3. Biela del cilindro n°1 del motor
