INFORME PRELIMINAR

Excursión de pista

Cessna 152, LV-AMI

Aeropuerto de Morón, Buenos Aires

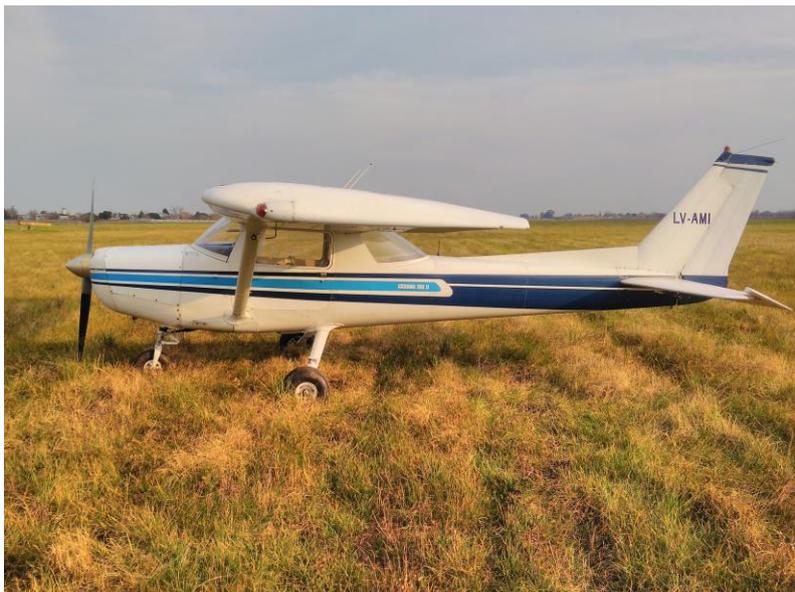
Figura 1. Aeronave involucrada en el incidente.

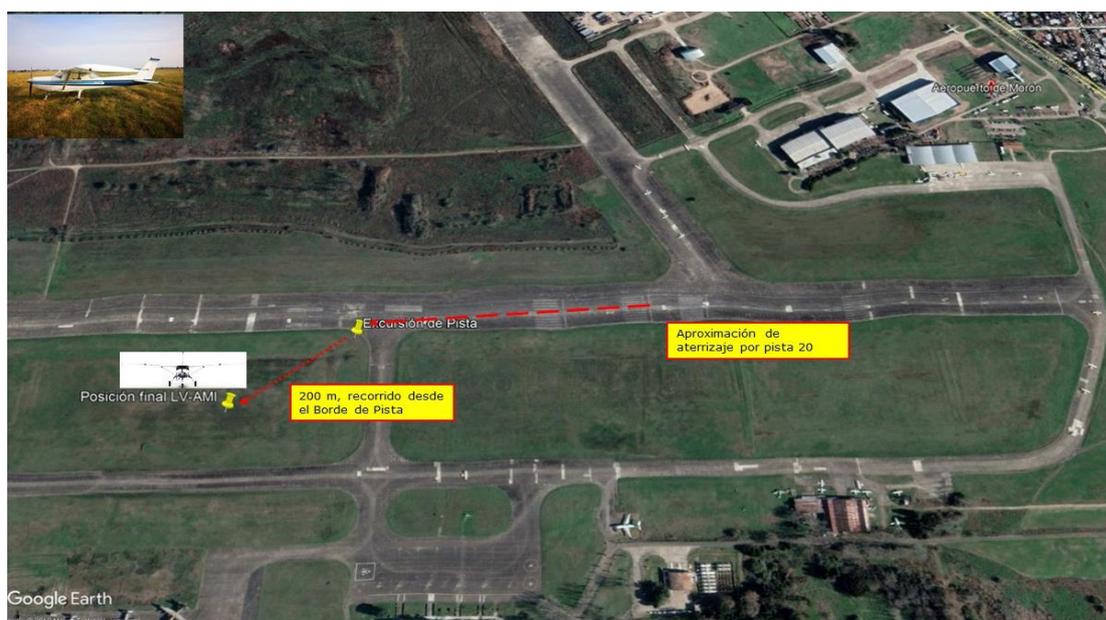
La aeronave realizó la toma de contacto por pista 20 a una distancia aproximada de 300 m del umbral. Luego de una serie de rebotes, se produjo la excursión de pista por el lado izquierdo. La aeronave recorrió una distancia aproximada de 200 metros sobre la franja de pista antes de detenerse.

Figura 2. Trayectoria de la aeronave

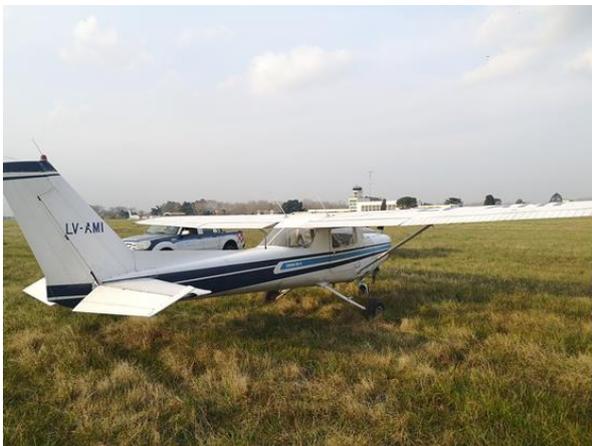
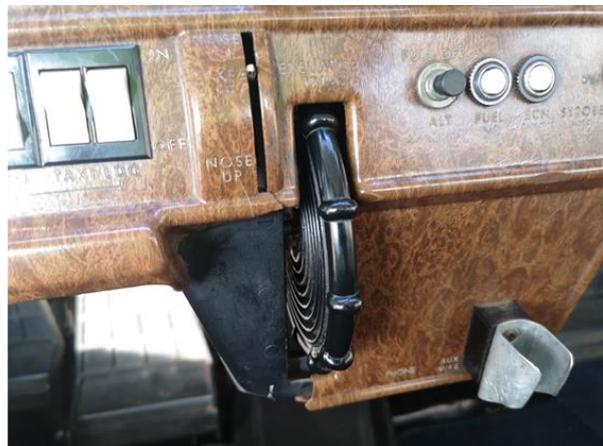
La aeronave no tenía los *flaps* desplegados y el compensador del timón de profundidad se encontraba seleccionado para el despegue.

Figura 3. Posición de los *flaps* y compensador de timón de profundidad

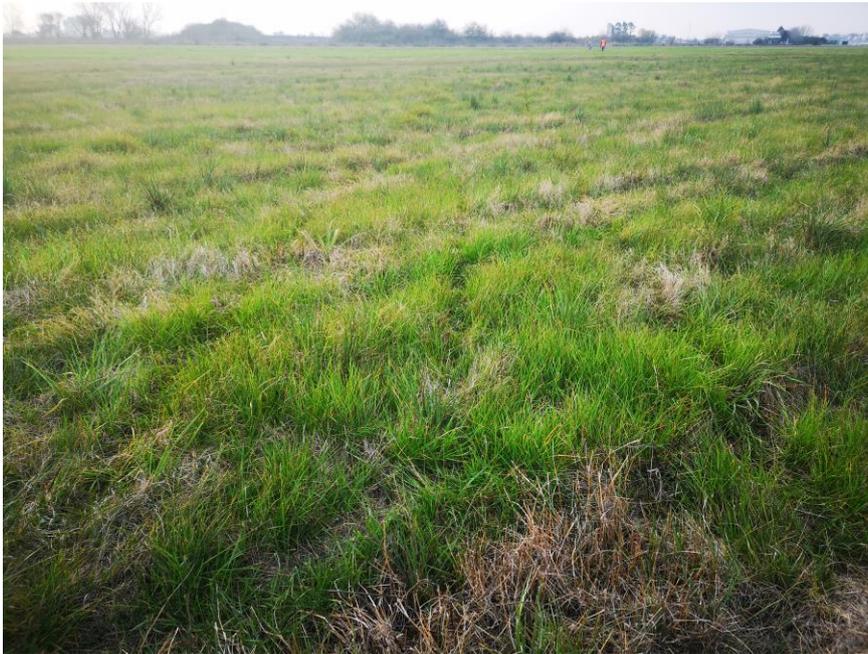
Mediante un relevamiento realizado sobre la franja de pista recorrida por la aeronave luego de la excursión, se identificó la presencia de surcos y desniveles en el terreno.

Figura 4. Surcos en la franja de Pista
