# JIAAC | INVESTIGACIÓN PARA LA SEGURIDAD AÉREA

Excursión de pista por el lado derecho

Piper PA-11, LV-RFU

**82999733/19**

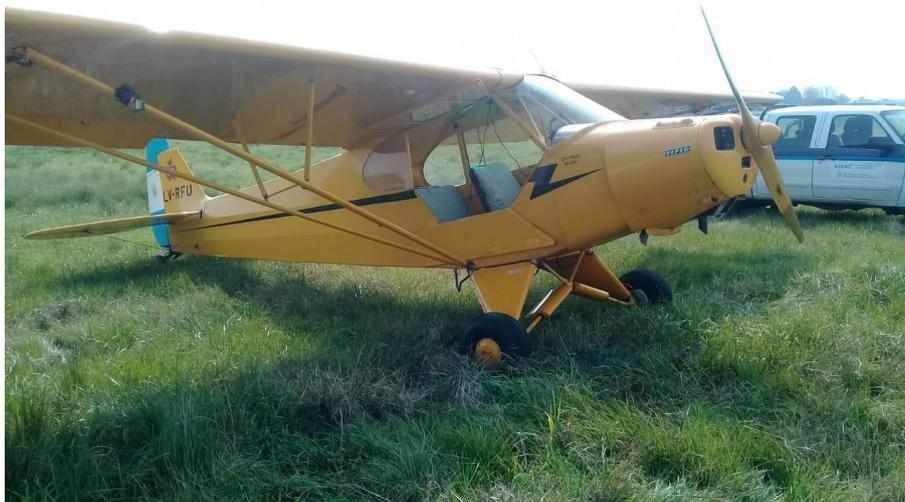
Figura 1. Aeronave involucrada en el incidente.

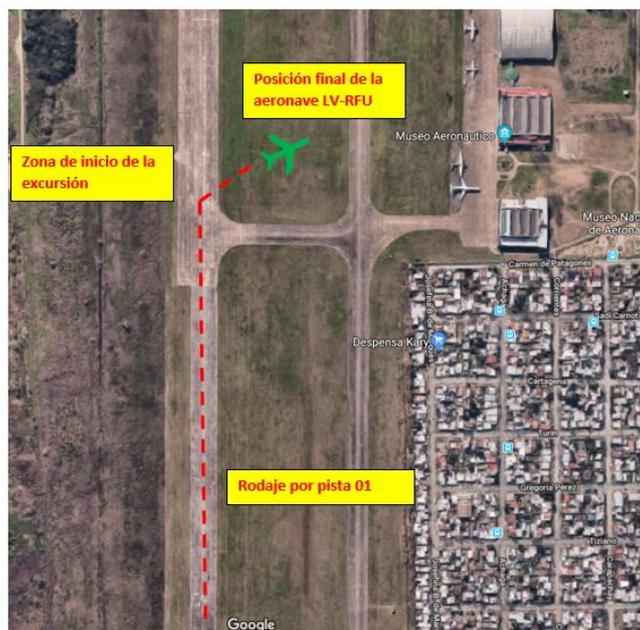
La aeronave realizó la toma de contacto por pista 02, luego de una carrera de aterrizaje normal, se produjo la excursión de pista por el lado derecho. La aeronave recorrió una distancia aproximada de 50 metros sobre la franja de pista (espacio verde) antes de detenerse.

Figura 2. Trayectoria de la aeronave

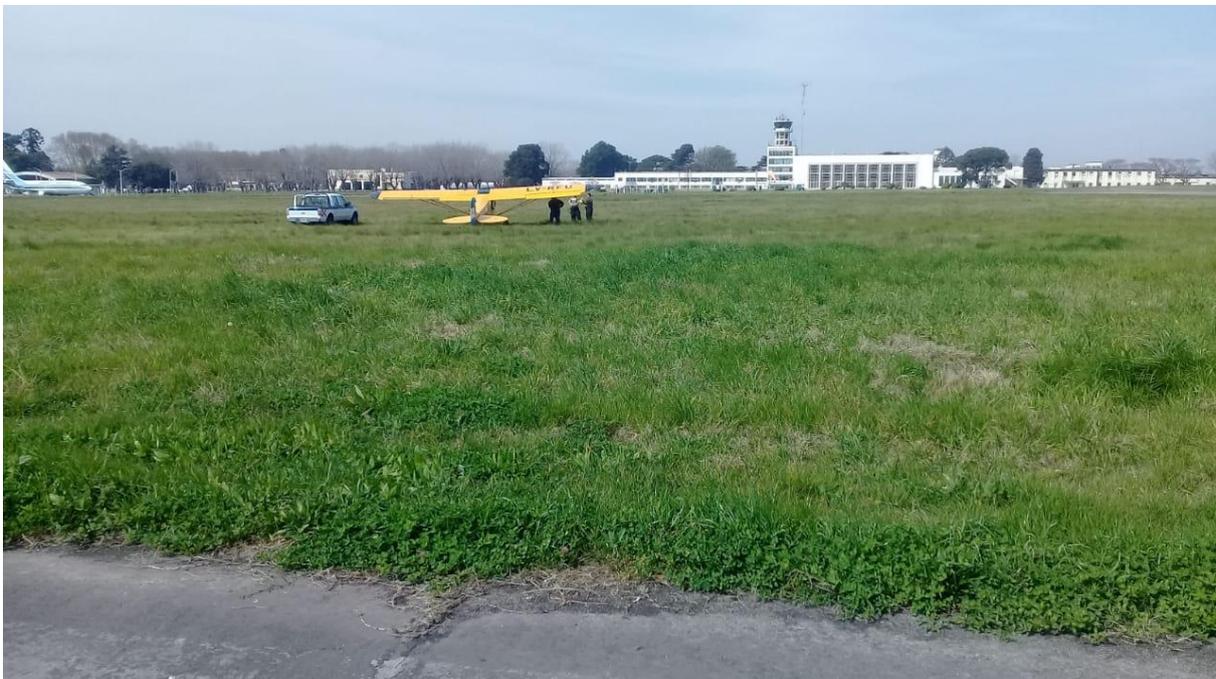
Mediante un relevamiento en el campo, se verifico que el control direccional y los frenos funcionaban correctamente, no se encontraron rastros o marcas en el terreno que den indicio de posibles bloqueos en rodado de la aeronave.

Figura 3. Posición final de la aeronave posterior a la excursión de pista

Mediante un relevamiento realizado sobre la franja de pista recorrida por la aeronave luego de la excursión, se identificó la presencia de surcos y desniveles en el terreno, como se observa en la ilustración anterior.

✓ El estado de la infraestructura aeroportuaria, particularmente del mantenimiento del corte de pasto lado aire, se encontraba fuera de lo establecido por norma.
