INFORME PRELIMINAR

JIAAC | INVESTIGACIÓN PARA LA SEGURIDAD AÉREA

Colisión en Tierra

Cessna 150, LV-CHF

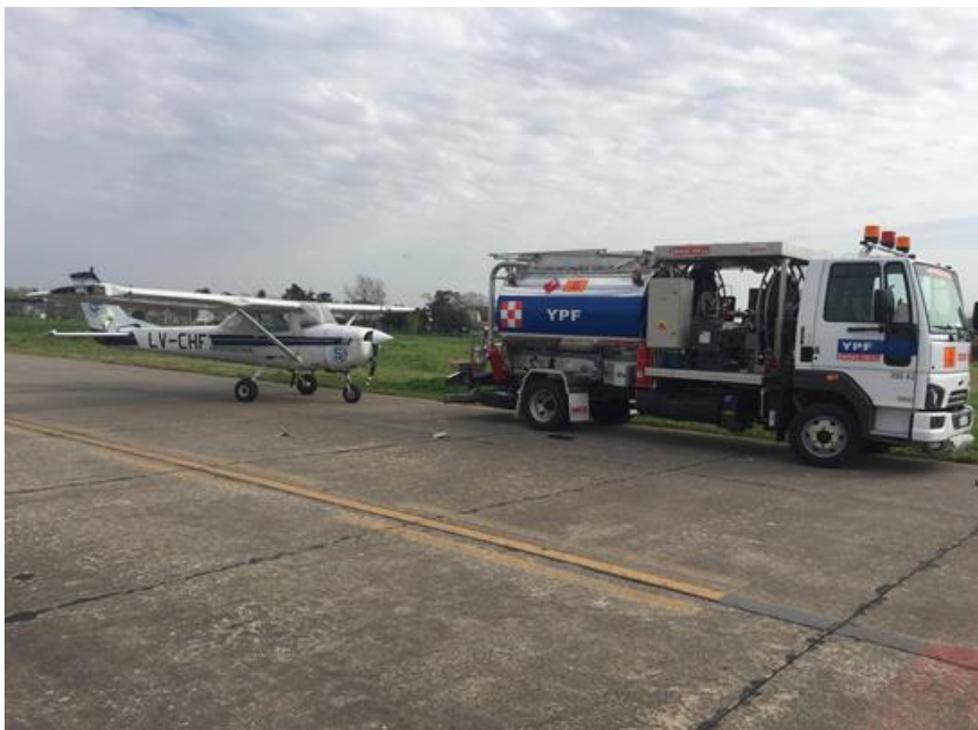
El 19 de septiembre de 2019, la aeronave matrícula LV-CHF, un Cessna C-150, se encontraba rodando por calle de rodaje "A" hacia la plataforma Noreste para su estacionamiento. Al llegar al punto de parada, solicita autorización a torre para realizar el cruce de pista. Una vez autorizado, realiza el cruce y a su ingreso por la calle de rodaje "E", se encuentra sorpresivamente con un camión de combustible de frente. Al intentar esquivarlo, se produce una colisión con el camión que se encontraba estacionado al borde izquierdo de rodaje "E" detrás del punto de parada de dicho rodaje.

Figura 1. Aeronave y camión involucrado en el Accidente

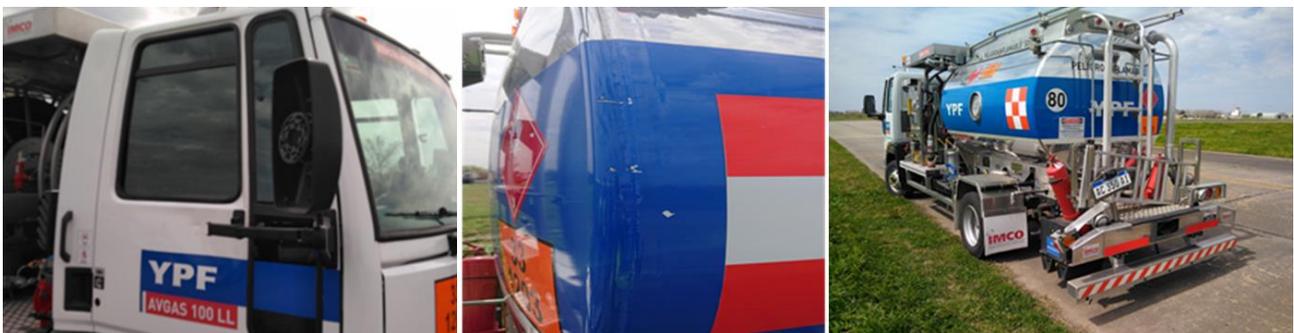
Un camión de la empresa YPF, Dominio AC350AI que colisiono con la aeronave LV-CHF, sufrió daños en su lateral derecho y parte trasera.

Figura 2. Camión de Combustible YPF

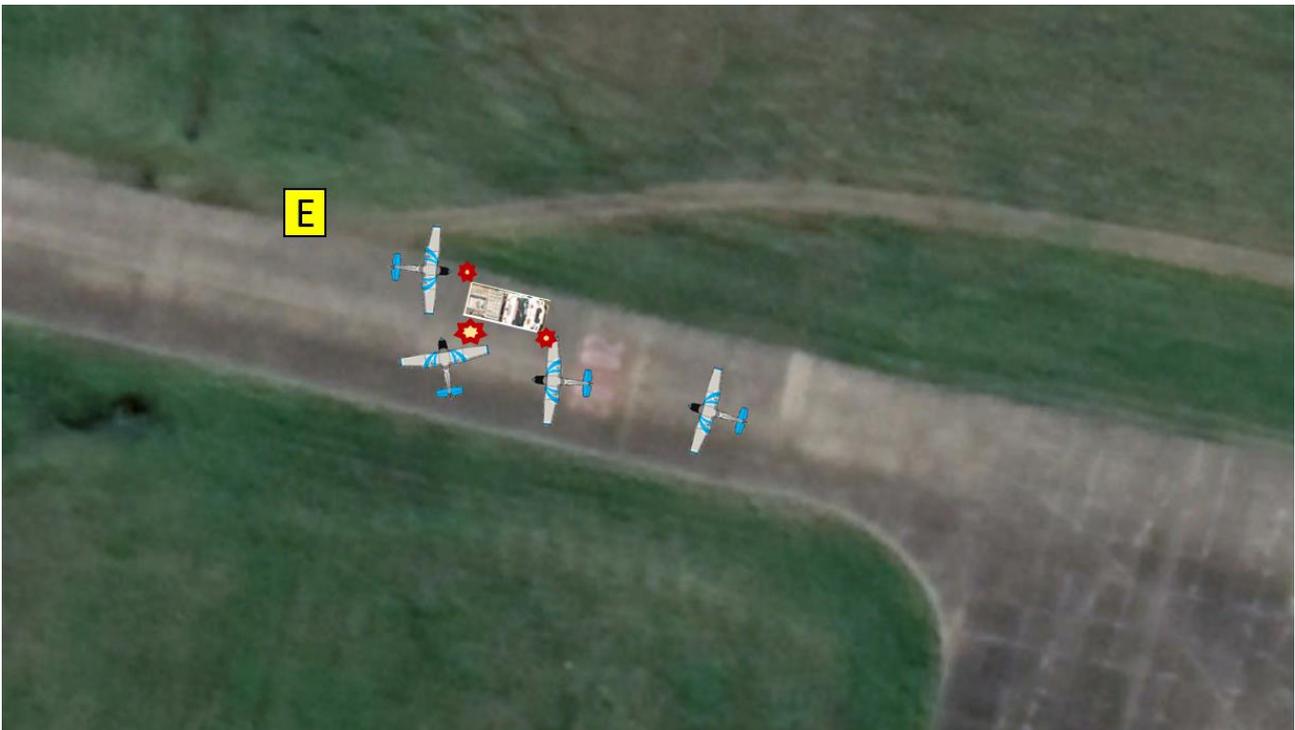
La aeronave se encontraba rodando por rodaje "E" y el camión se encontraba en el punto de espera ubicado sobre el sector izquierdo. El piloto al percibir que la distancia con el camión no era suficiente intentó esquivarlo, pero la puntera derecha de la aeronave impactó con el espejo retrovisor derecho del camión. Esto produjo un giro de la aeronave hacia la derecha, impactando seguidamente con la parte trasera del tanque de la cisterna. Este segundo impacto produjo un giro más violento para la derecha finalizando en el impacto de la hélice contra la luz trasera izquierda del camión, quedando detenida en esa posición.

Figura 3. Trayectoria de la aeronave

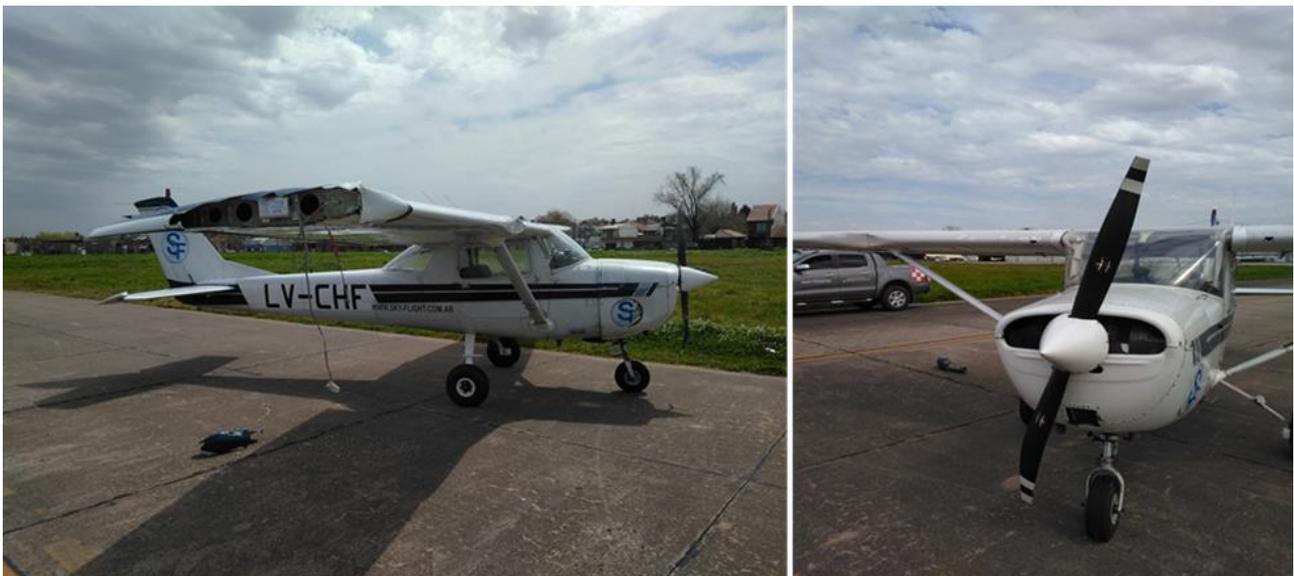
Se determinó que el camión de combustible de la empresa YPF se encontraba al borde de rodaje "E", en espera de autorización de la torre de control a 40 metros de distancia de cabecera 20 sentido norte a sur para el cruce de pista, el camión se encontraba estacionado penalizando 2,70 metros del lateral izquierdo de la calle de rodaje "E". La anchura total del rodaje "E" es de 14,18 metros. La aeronave LV-CHF cuenta con una envergadura de 10,85 metros. Se encontraba rodando por el eje de rodaje presentando una interferencia de 1,03 m con el camión, lo que imposibilitaba su paso.

Figura 4. Aeronave LV-CHF
