Informe Provisional de Seguridad Operacional

Colisión en tierra

Cessna 150-J, LV-CHF

Aeropuerto de Morón, Morón, Buenos Aires

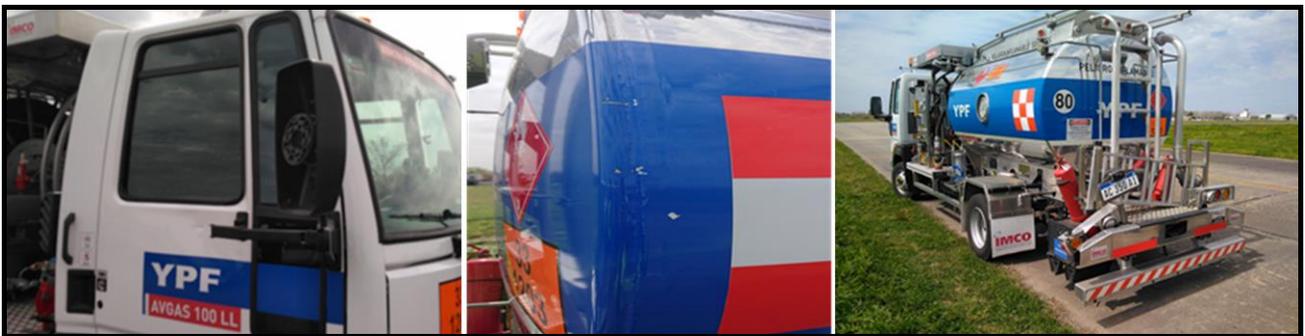
Figura 1. Daños sobre el camión involucrado

Daños leves en el lateral derecho y parte trasera del camión de la empresa YPF, dominio AC350AI con el que colisiono la aeronave LV-CHF.

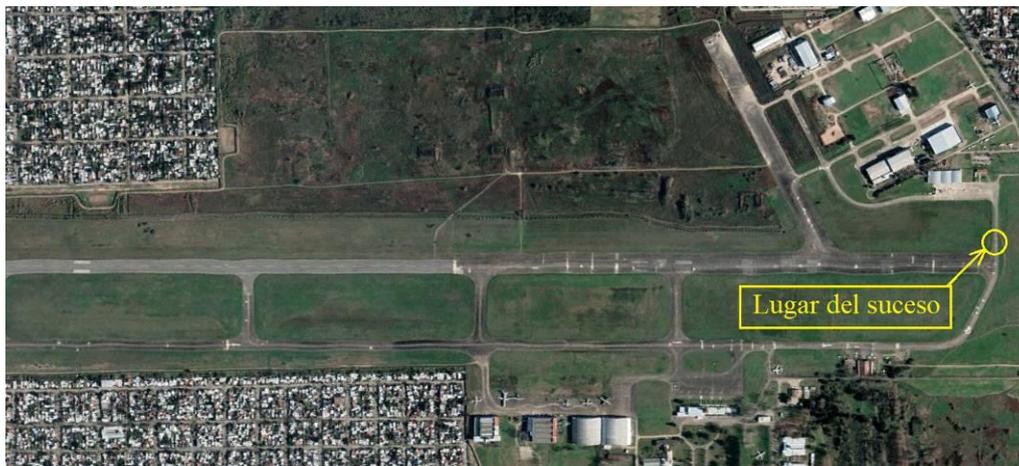
Figura 4. Lugar del accidente sobre la calle de rodaje "E"

El camión se encontraba en el punto de espera, sobre el borde izquierdo de la calle de rodaje “E”, en espera de autorización de la torre de control y a 40 metros de distancia de cabecera 20 sentido norte a sur para el cruce de pista. El camión se encontraba penalizando 2,70 metros del lateral izquierdo de la calle de rodaje “E”.

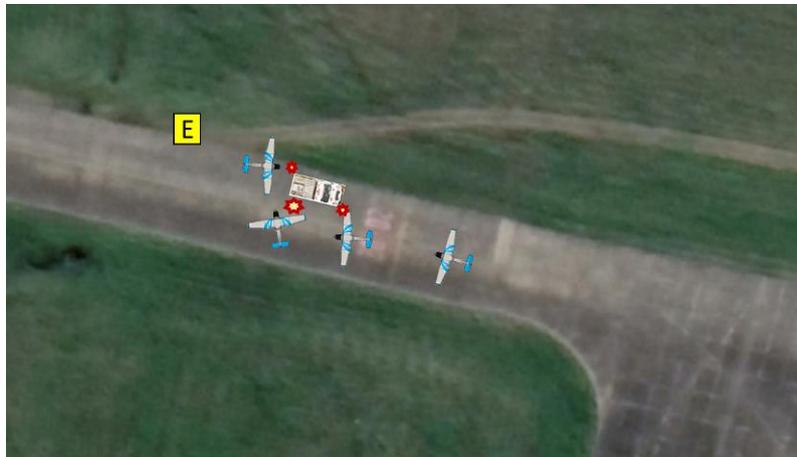
Figura 6. Representación grafica del impacto

El piloto de la aeronave al ingresar rodando a “E” luego de que cruzo la pista, percibió que la distancia lateral con el camión no era suficiente e intento esquivarlo, momento en el cual la puntera derecha de la aeronave impacto con el espejo retrovisor derecho del camión. Esto produjo un giro brusco de la aeronave hacia la derecha, impactando seguidamente con la parte trasera del tanque de la cisterna. Este segundo impacto produjo un giro aún más violento para la derecha finalizando en el impacto de la hélice contra la luz trasera izquierda del camión, quedando detenida en esa posición.

El ancho de la calle de rodaje “E” es de 15 metros, la aeronave LV-CHF cuenta con una envergadura de 10,85 metros y si se encontraba rodando por el eje de rodaje presentaba una interferencia de 0.625 metros con el camión, lo que imposibilitaba su paso.

Cabe mencionar que el camión de YPF, al momento del suceso se encontraba como un tránsito terrestre más, por lo que debería haber ocupado el centro del rodaje “E” en el punto de espera.

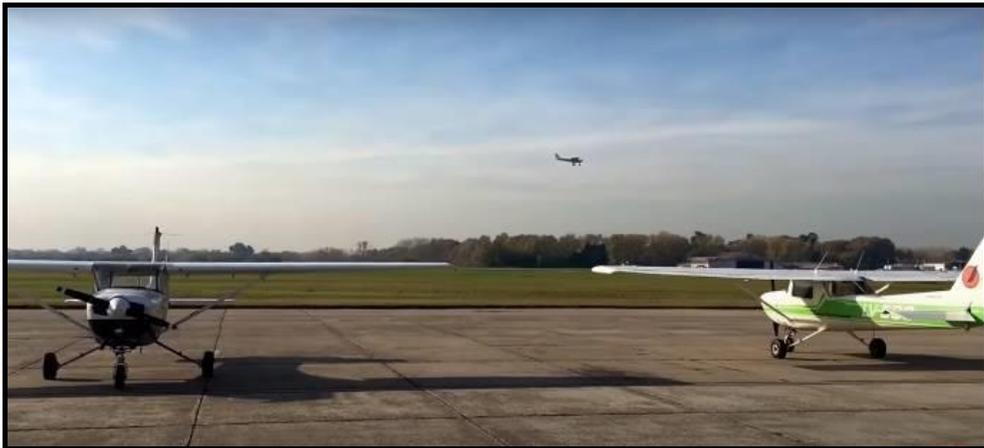
Figura 8. Aeronaves en plataforma norte

La entrada y salida de plataforma se utilizaba el eje de señal de calle de rodaje, la cual se encontraba muy desgastada lo que dificultaba su visualización. Carecía de señal de borde de plataforma, línea de seguridad en plataforma, senda peatonal para circulación, señal de área de prohibición de estacionamiento, identificación de los puestos de estacionamiento con su respectiva entrada y salida a los mismos y se observó que algunas aeronaves se encuentran enfrentadas entre sí.

Se visualizo que durante la operación de carga de combustible las aeronaves aledañas se encontraban realizando puesta en marcha para su salida, esto obliga al personal que realiza la operación de carga de combustible a detener la operación, poniendo en riesgo a la abastecedora de combustible su personal y otras aeronaves aparcada en la misma plataforma.

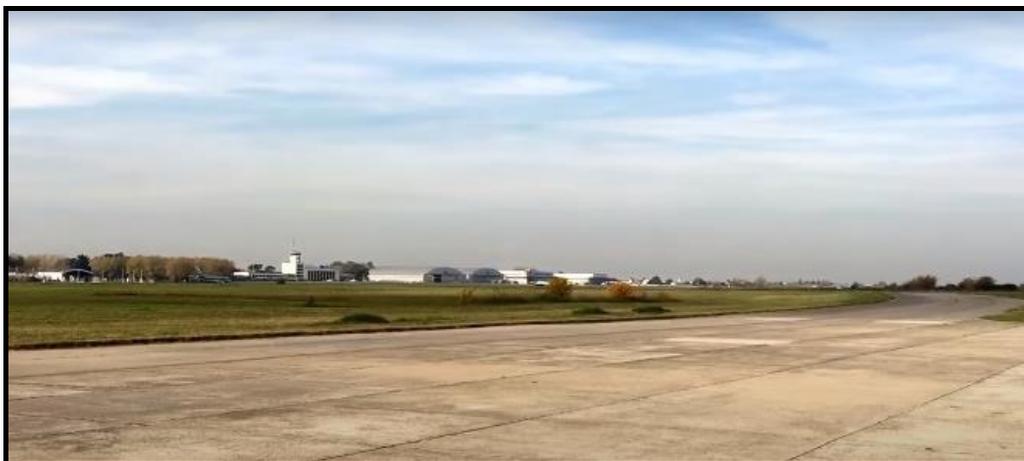
Figura 9. Plataforma norte sin marcación

En la plataforma de estacionamiento principal, (Norte) se observó que no cuenta con un señalamiento adecuado.

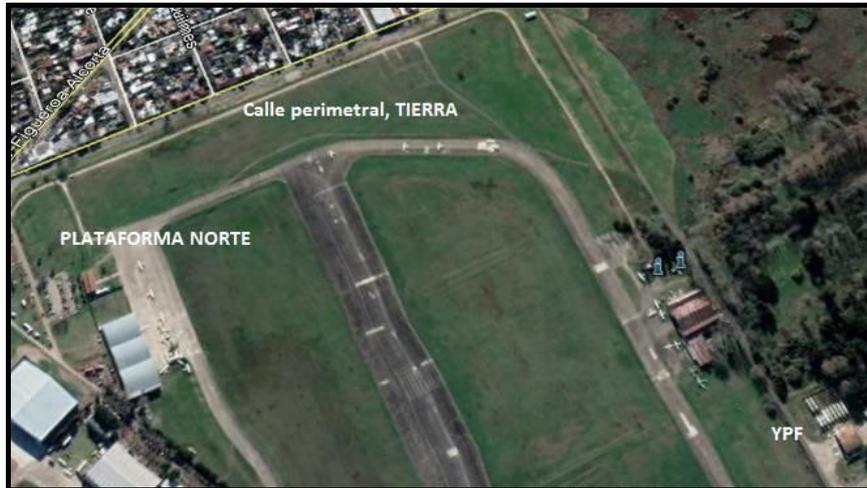
Figura 10. Plataforma norte sin marcación

Los camiones abastecedores de combustible, durante su operación en el aeródromo, no tenían a disposición una vía de circulación o calle vehicular demarcada en el área de movimiento, con sus respectivas señales de stop. El Aeródromo no disponía con una calle perimetral lateral asfaltada para la circulación de estos, la calle perimetral que se encontraba era de tierra que iba de norte a oeste con un estado regular con pozos.

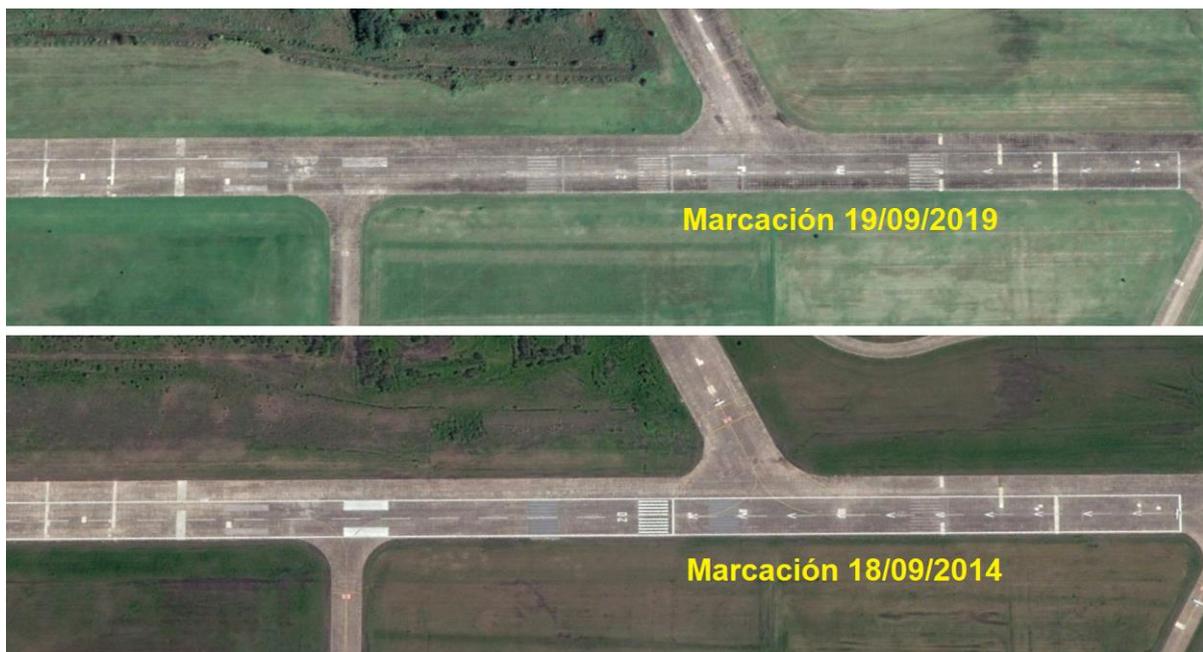
Figura 11. Deterioro de las marcaciones sobre la pista

En cuanto a la pista 020 se observó que la misma posee su umbral desplazado, las marcas de cabecera se encontraban muy deterioradas confundiendo la marcación real con antiguas marcaciones.
