INFORME PRELIMINAR

JIAAC | INVESTIGACIÓN PARA LA SEGURIDAD AÉREA

Piper PA-11, LV-YQF

26 de septiembre de 2019

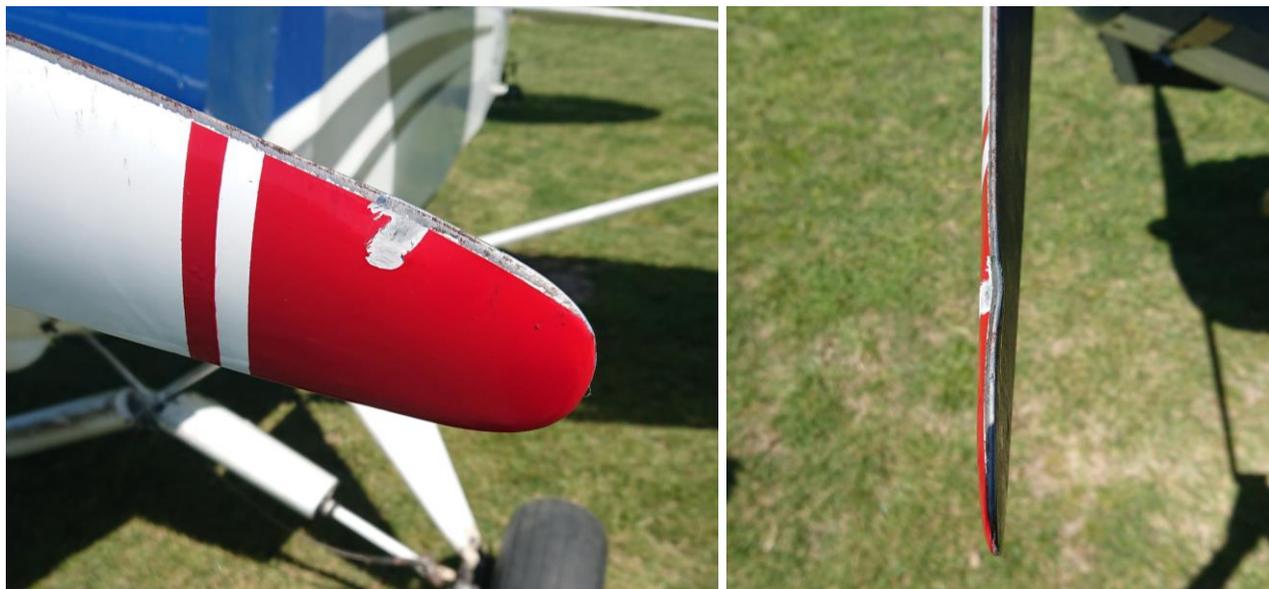
Daños leves en una de las palas producto del golpe de esta con la pierna izquierda y el teléfono móvil del alumno.

Figura 1. Daños en hélice

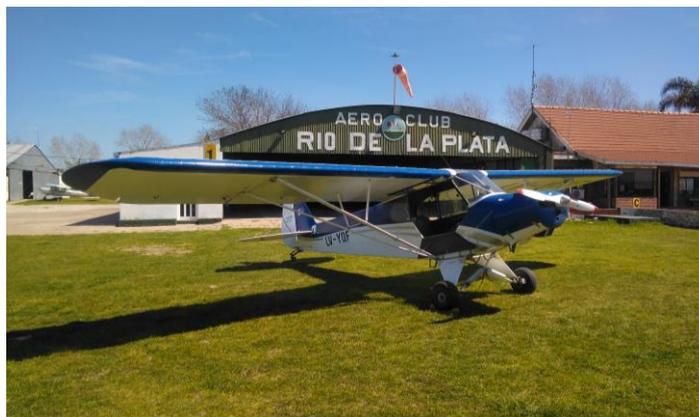
La aeronave se encontraba en la plataforma del Aeródromo de Ezpeleta, en la puesta en marcha del motor, la hélice golpea con la pierna izquierda y el teléfono móvil del alumno, produciendo daños leves a la hélice, no hubo dispersión de restos.

Figura 2. Aeronave en plataforma del aeródromo
