# JIAAC | INVESTIGACIÓN PARA LA SEGURIDAD AÉREA

Pérdida de control durante una maniobra

61 Long ez, LV-X383

17 de noviembre de 2019

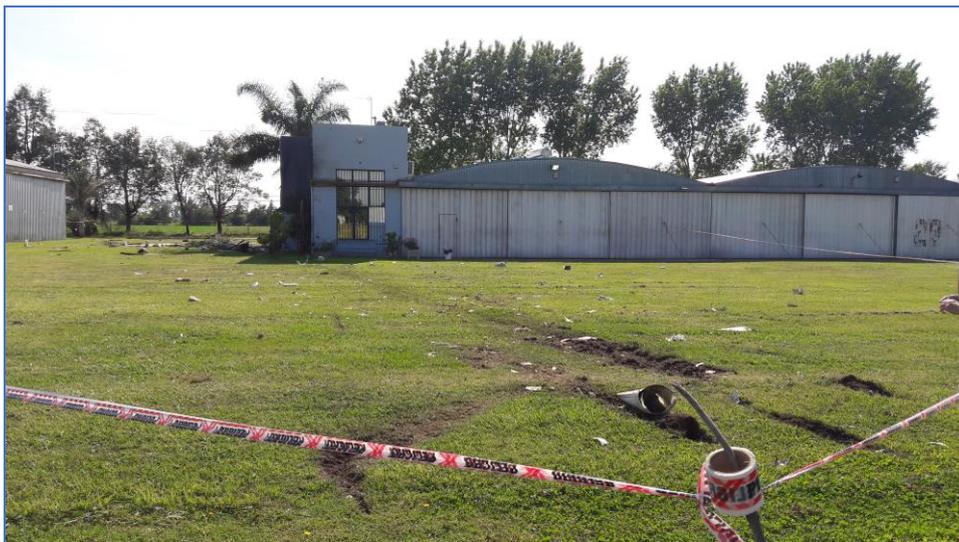
Figura 2. Posición final de la aeronave accidentada

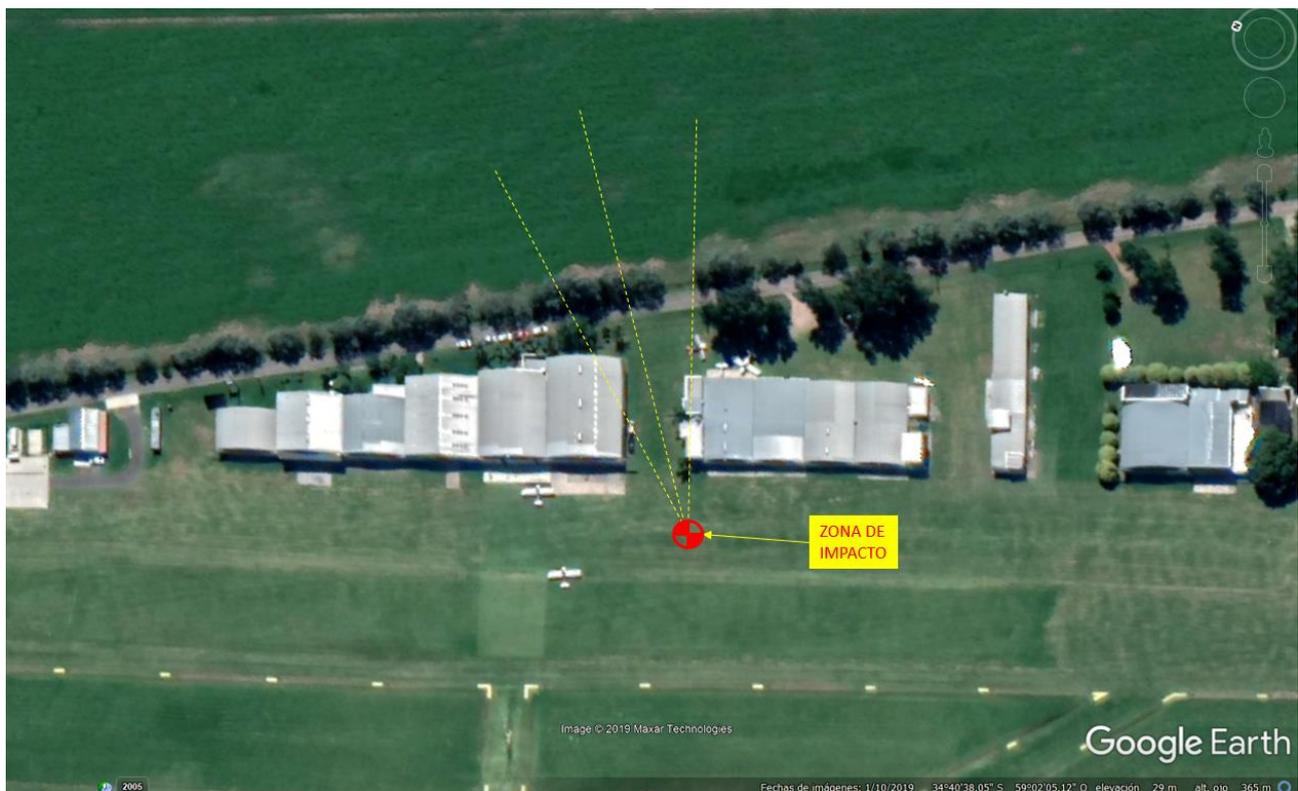
La aeronave impactó dentro del aeródromo en el sector comprendido entre la plataforma y la calle de rodaje, a unos 100 metros al este de la pista. De acuerdo con

lo observado en el lugar del accidente, hubo una amplia dispersión de restos con concentración de estos en sentido noreste.

Se observaron daños a terceros en superficie sufridos por parte de la edificación del hangar 28.

Figura 3. Lugar de impacto y dispersión de restos

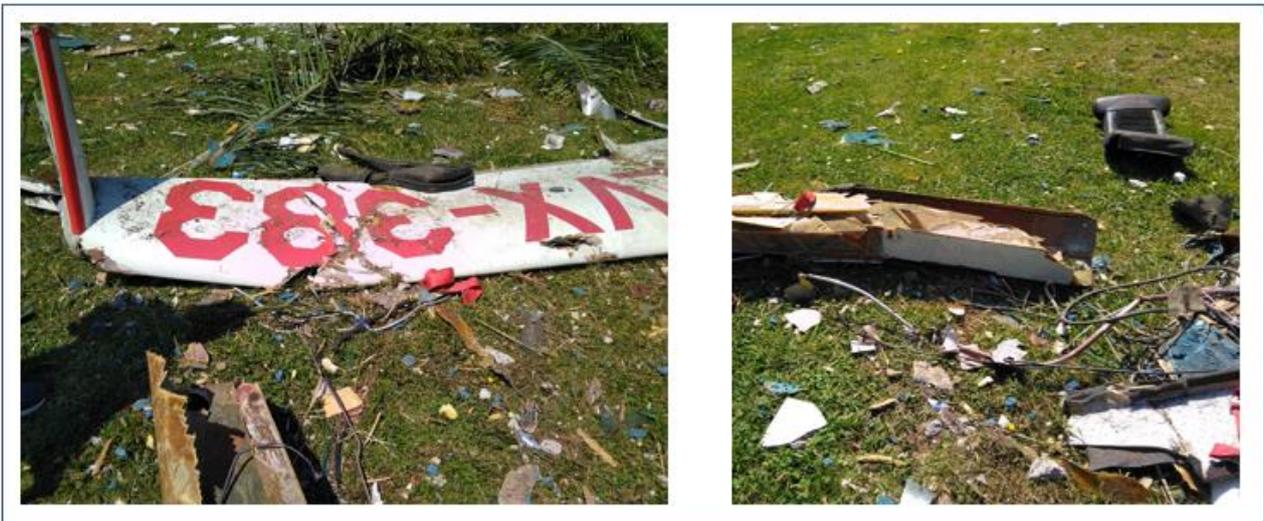
En el lugar del accidente, la JIAAC realizó un relevamiento fotográfico del terreno, entrevistas a testigos. Asimismo, los daños recibidos por la aeronave sugieren que el impacto se produjo con una actitud de nariz abajo, tocando rueda principal izquierda y plano izquierdo, impactando con el terreno.

Figura 4. Daños recibidos por la aeronave

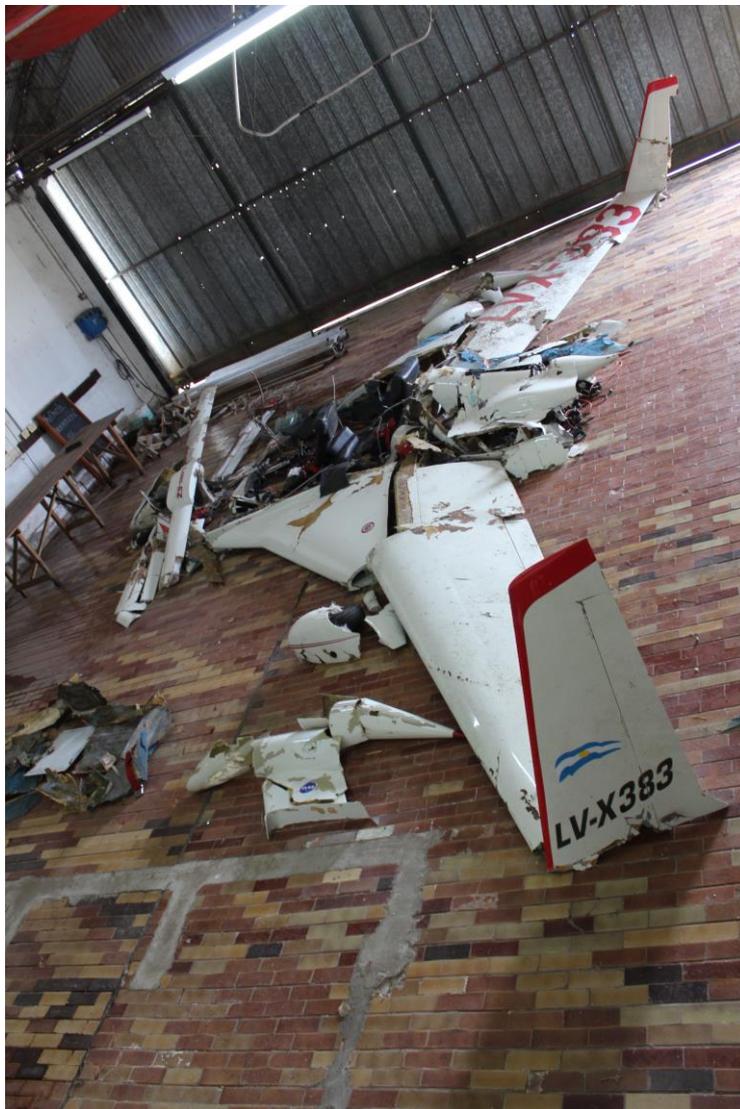
Los restos de la aeronave se dispersaron por diferentes lugares del aeródromo y el campo lindero, se tomaron las correspondientes mediciones de esta y luego se

Figura 5. Posicionamiento de los restos
