INFORME PRELIMINAR

# JIAAC | INVESTIGACIÓN PARA LA SEGURIDAD AÉREA

Falla de tren de aterrizaje de nariz

Valente/Facil, LV-X675

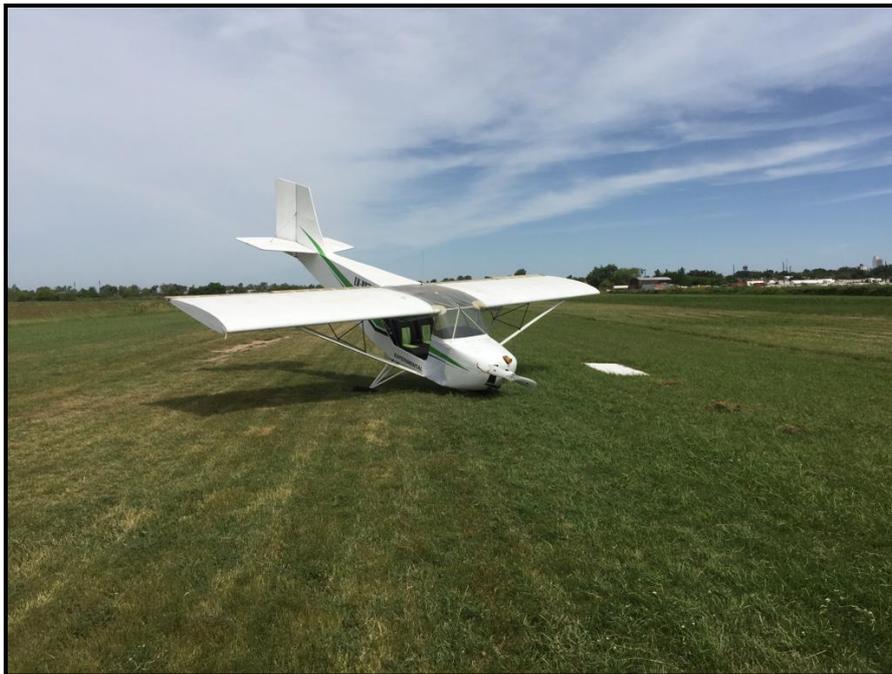
El 30 de noviembre de 2019 la aeronave matrícula LV-X675, un Valente/Facil, despegó del Aeródromo de Tolosa (La Plata, Buenos Aires) a las 17:00 horas,<sup>2</sup> con destino al Aeródromo de Ezpeleta (Ezpeleta, Buenos Aires), en un vuelo de aviación general. Luego de 30 minutos de vuelo en condiciones de vuelo visual, durante la carrera de detención posterior al aterrizaje en Ezpeleta a las 17:30 horas, el tren de aterrizaje de nariz de la aeronave colapso, motivando el contacto de la hélice y la parte frontal de la aeronave con el terreno.

Figura 1. Posición final de la aeronave

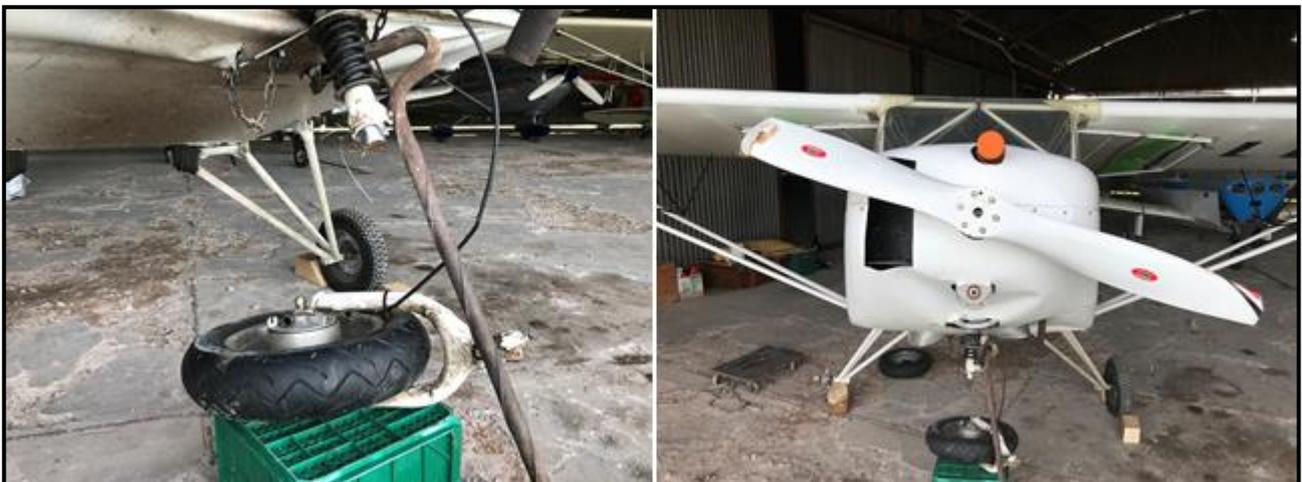
De importancia en tren de aterrizaje y parte inferior del fuselaje.

Figura 2. Daños en la hélice y tren de aterrizaje de nariz

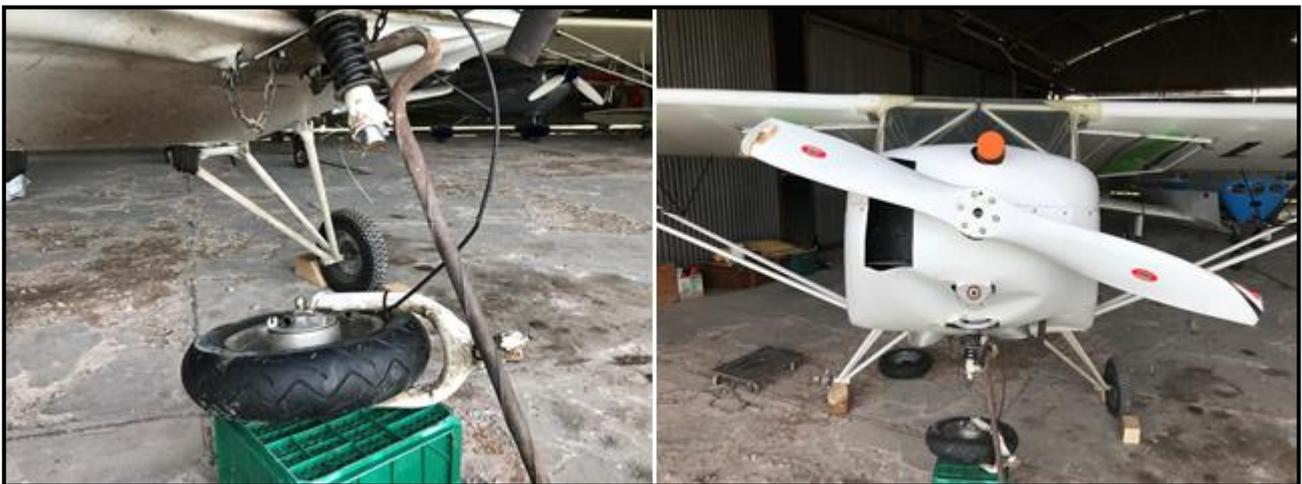
Durante el trabajo de campo se observó que la estructura del tren de aterrizaje de nariz se fracturó debajo del amortiguador. Debido a esto, el tren de nariz colapsó y la parte frontal de la aeronave y la hélice tomaron contacto con el terreno.

Se pudo observar que la aeronave posee el sistema de frenado en la rueda de nariz, lo cual aumenta considerablemente el esfuerzo soportado por la estructura del tren.
