INFORME PRELIMINAR

Falla de motor próximo al aterrizaje con impacto contra el terreno

Cessna C-177RG, PT-KIZ

Aeropuerto de San Fernando, Buenos Aires

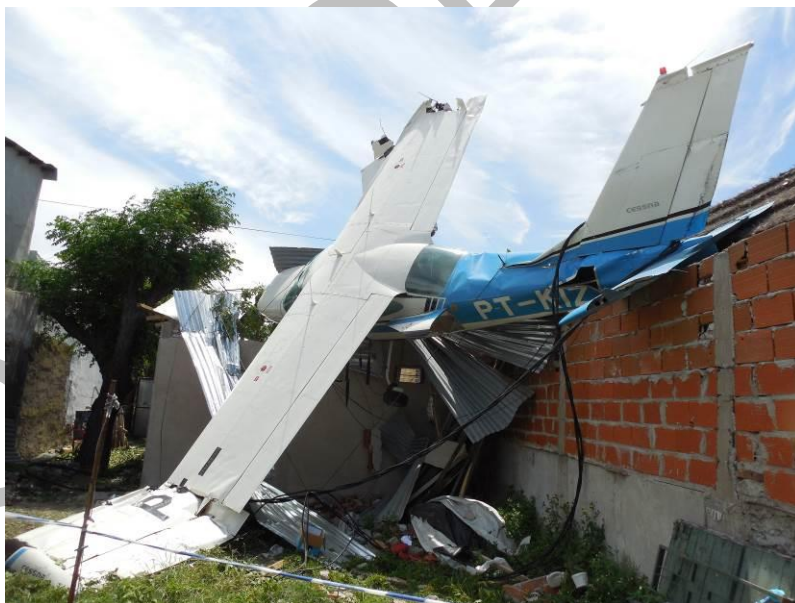
Durante la aproximación final para el aterrizaje en el aeropuerto de destino, se produjo la detención del motor. La aeronave impactó contra un cableado de energía eléctrica urbana y posteriormente sobre una vivienda, a unos 500 metros de la cabecera 23 del aeropuerto.

Figura 1. Accidente de la aeronave PT-KIZ

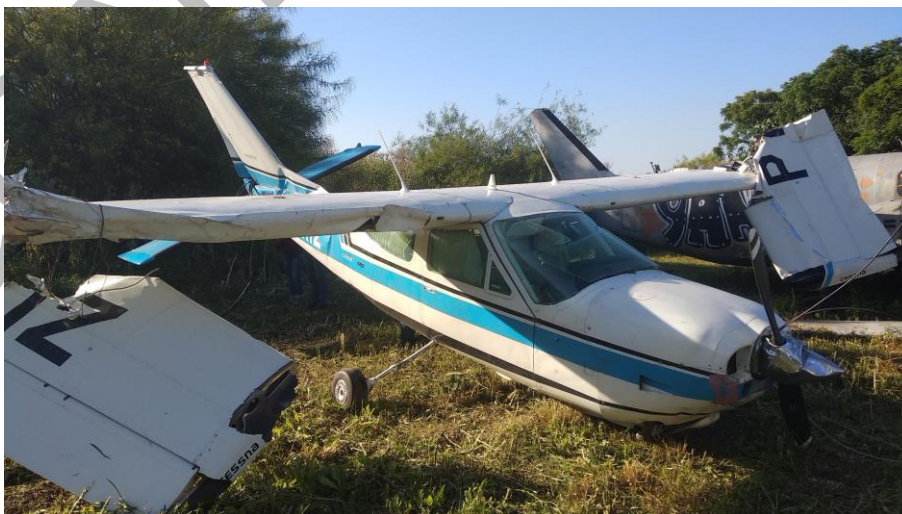
De importancia.

Figura 2. Daños en la aeronave

Una vez ubicada la aeronave en el depósito del aeropuerto, se realizó una inspección visual de la misma. Los daños que presentaba la célula fueron producto del impacto.

La aeronave se encontraba sin combustible en los tanques principales, y el tanque principal derecho se encontraba perforado por el impacto. Se pudo extraer una muestra de combustible de los tanques de reserva que se encuentra en la parte inferior del fuselaje. La muestra de combustible se envió a analizar para determinar si la misma corresponde a un tipo de combustible aprobado para la aeronave, y si se encontraba apto para su uso.

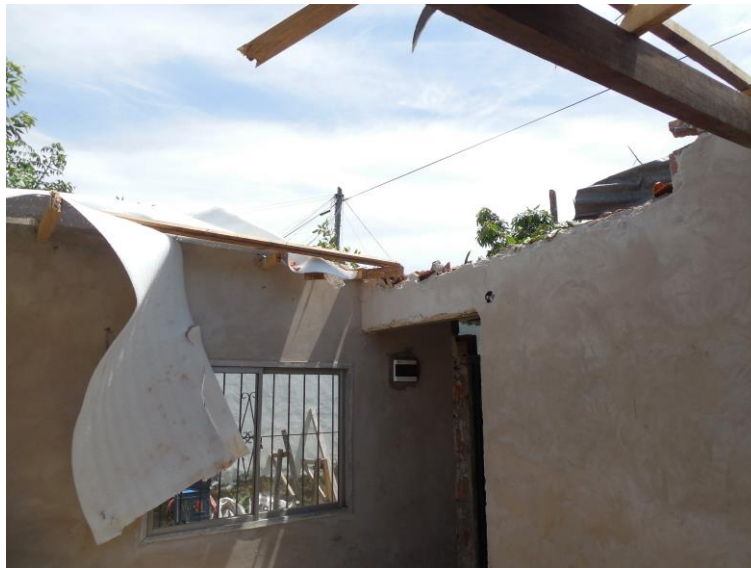
Una vivienda particular resultó con daños en la mampostería y en el techo. La aeronave embistió un cableado de energía eléctrica urbana.

Figura 3. Daños en la vivienda

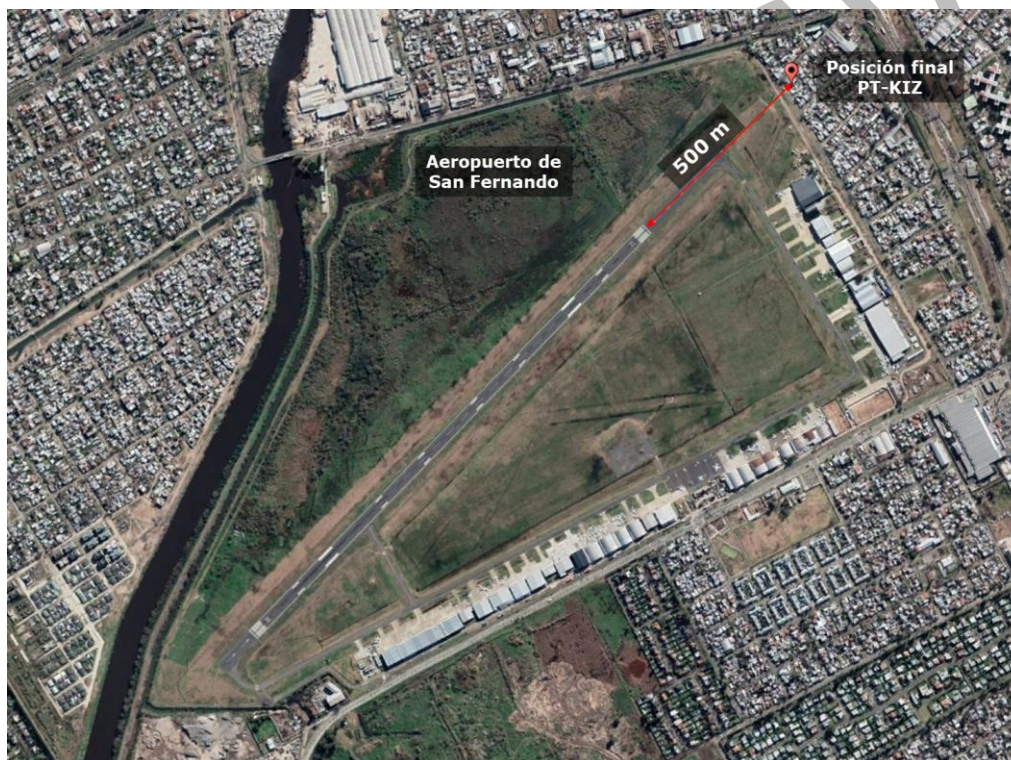
El accidente se produjo a 500 metros de la cabecera 23 del aeropuerto de San Fernando, en un barrio de viviendas que se encuentra en proximidades del aeropuerto.

Figura 5. Lugar del suceso

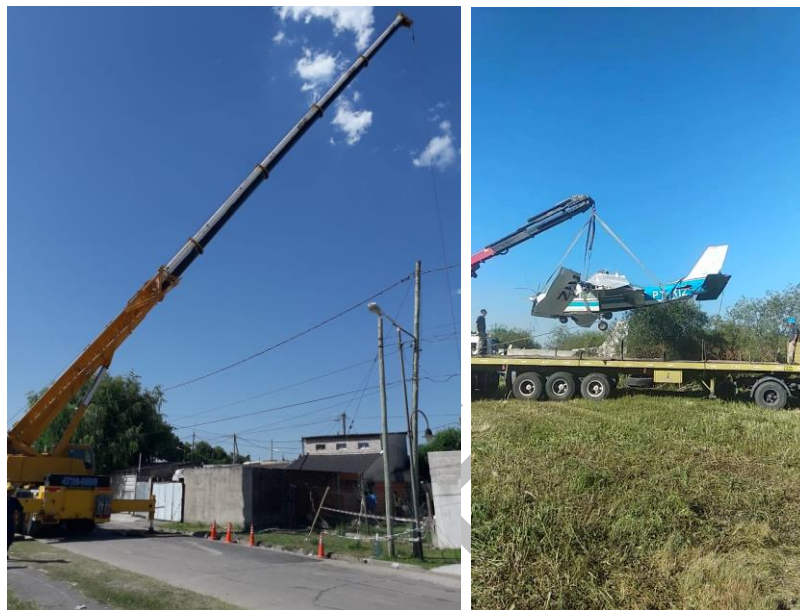
Figura 6. Extracción de la aeronave del lugar del suceso
