# Informe de Seguridad Operacional

Agotamiento de combustible

Cessna C-177RG, PT-KIZ

**108342976/19**

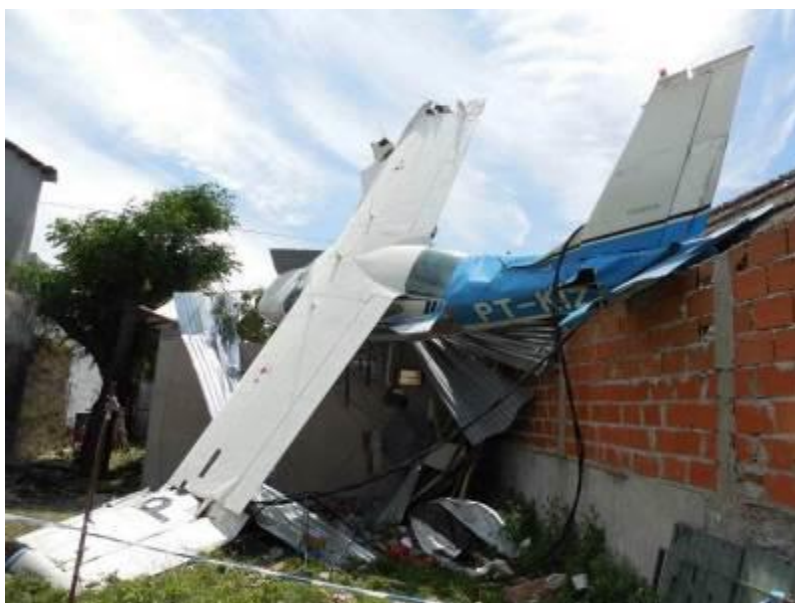
Figura 1. Accidente de la aeronave PT-KIZ

A la 01:50 horas, durante la aproximación final para el aterrizaje en el aeropuerto de destino, se produjo la detención del motor y la aeronave impactó contra un cableado de energía eléctrica urbana y posteriormente sobre una vivienda, a 500 metros de la cabecera de la pista 23 del aeropuerto.

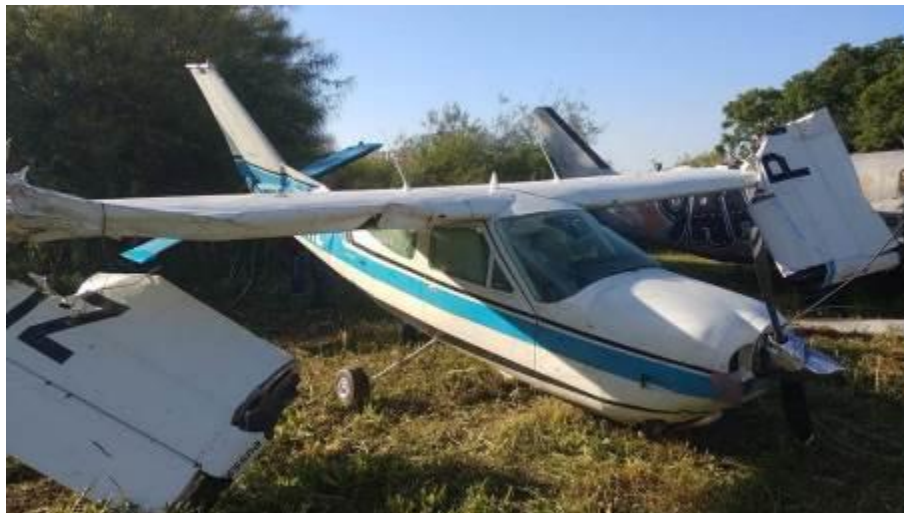
Figura 2. Daños en la aeronave

Daños de importancia.

Sin daños.

Con la aeronave resguardada en el aeropuerto, se realizó una inspección visual de ésta. Los daños que presentaba la célula fueron producto del impacto. El motor de la aeronave no presentaba daños visibles y no se observaron indicios de pérdidas en el sistema de combustible. La llave selectora de tanque de combustible se encontraba en la posición “ambos”. El estado de las palas de la hélice sin deformaciones, indican que al momento del impacto el motor se encontraba detenido.

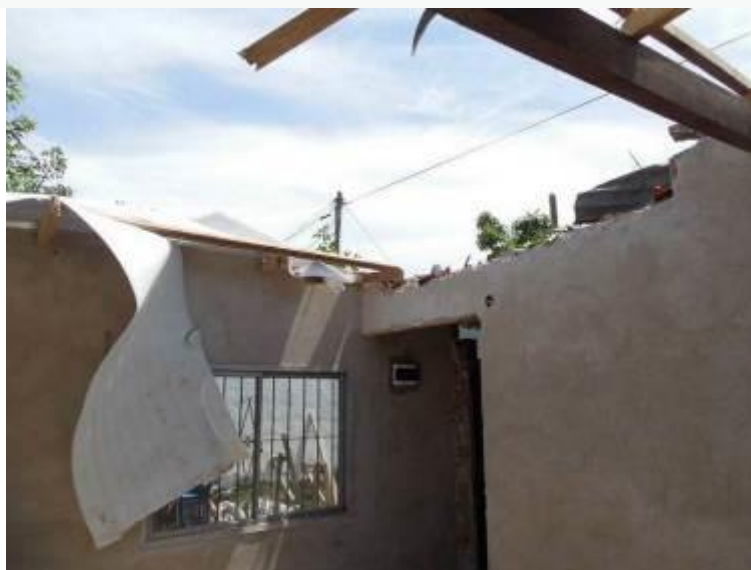
Figura 3. Daños en la vivienda

Una vivienda particular resultó con daños en la mampostería y en el techo. En el impacto, la aeronave también produjo daños en un cableado de energía eléctrica urbana.

El motor de la aeronave comenzó a fallar durante la aproximación para el aterrizaje, hasta que finalmente se detuvo. La aeronave realizó los tramos de aproximación básica y final sin potencia en el motor y no pudo alcanzar la pista. En la trayectoria, la aeronave impactó con unos cables del tendido de energía eléctrica urbano y luego contra una vivienda que se encontraba deshabitada. El impacto produjo daños en la mampostería y el techo de la vivienda.

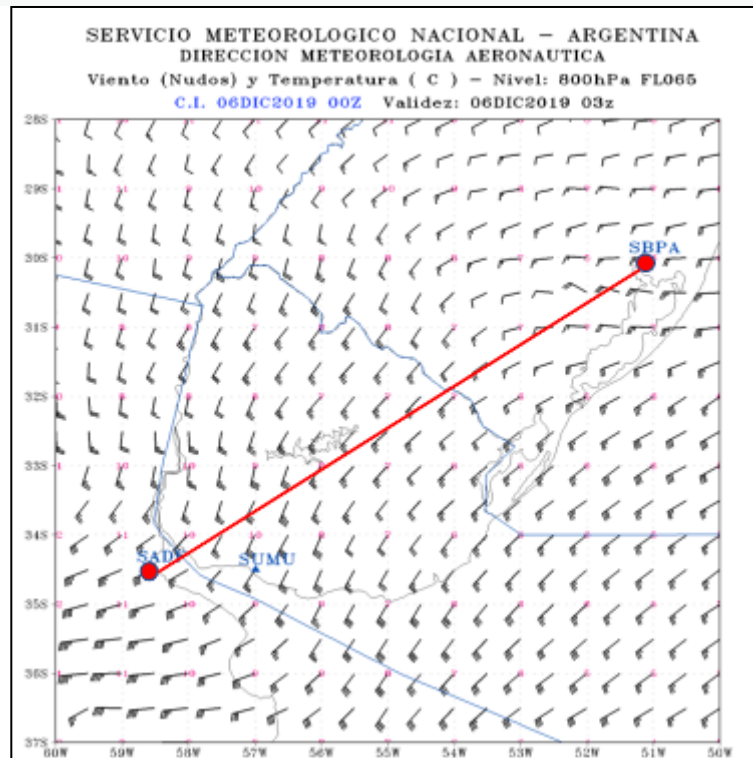
Figura 4. Vientos en Nivel FL 065

La meteorología durante el vuelo a nivel FL065 presentaba vientos en dirección opuesta a la trayectoria de la aeronave, con una intensidad aproximada entre 25 y 30 nudos. No se observaron fenómenos significativos tanto en el aeropuerto de partida, en el de destino y el tramo de crucero.

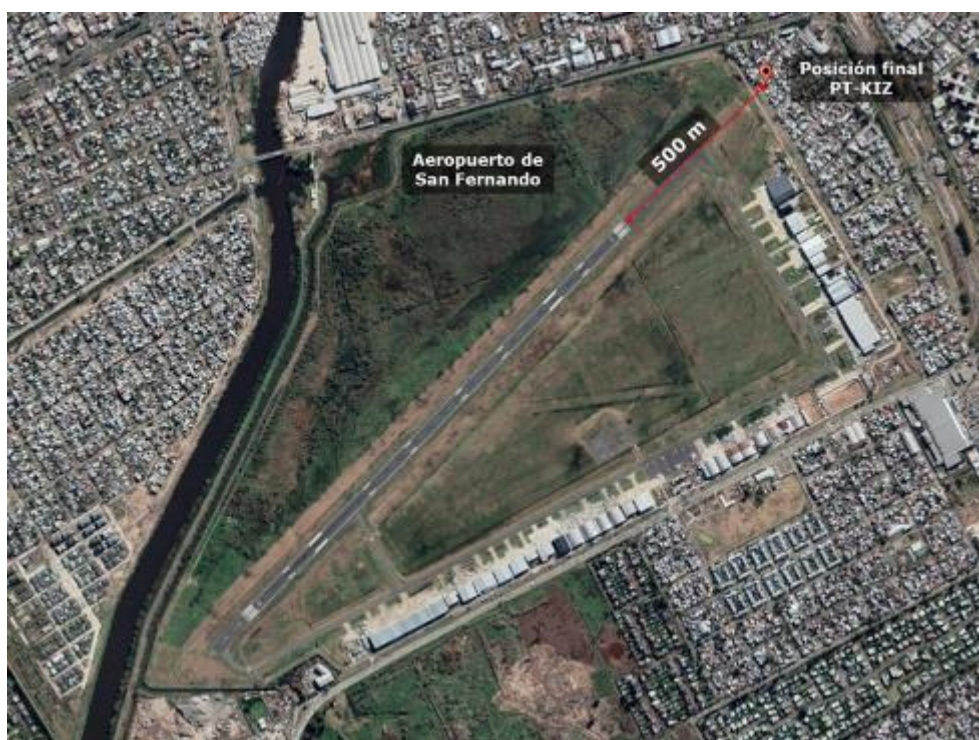
Figura 5. Lugar del suceso

El accidente se produjo a 500 metros de la cabecera 23 del aeropuerto de San Fernando, en un barrio de viviendas que se encuentra enfrente del aeropuerto.

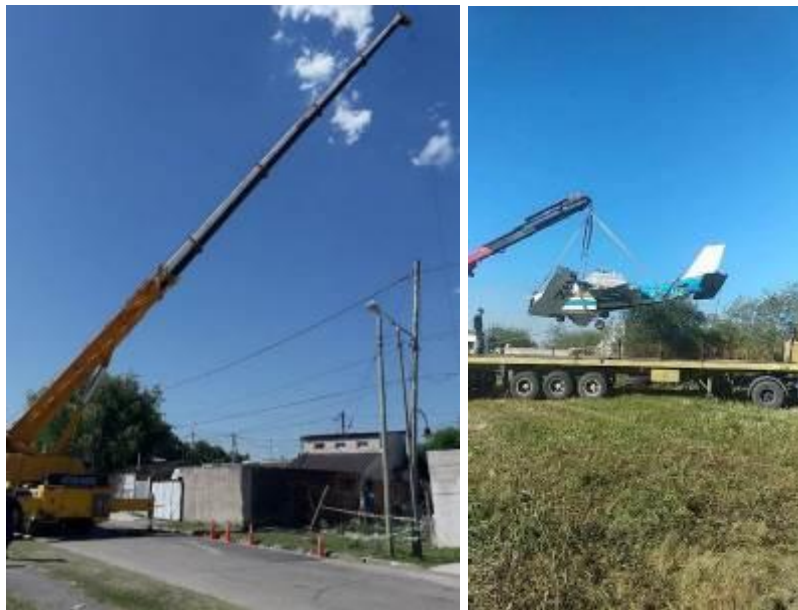
Figura 6. Extracción de la aeronave del lugar del suceso

La llegada de los investigadores al lugar del accidente fue durante la misma noche del suceso. El lugar se encontraba resguardado por personal de la Policía de Seguridad Aeroportuaria (PSA) del aeropuerto de San Fernando. Debido a que la aeronave había quedado en una posición de difícil acceso, se coordinó con el personal de PSA para retirar la misma mediante una grúa y trasladarla hasta un depósito dentro del predio del aeropuerto de San Fernando.

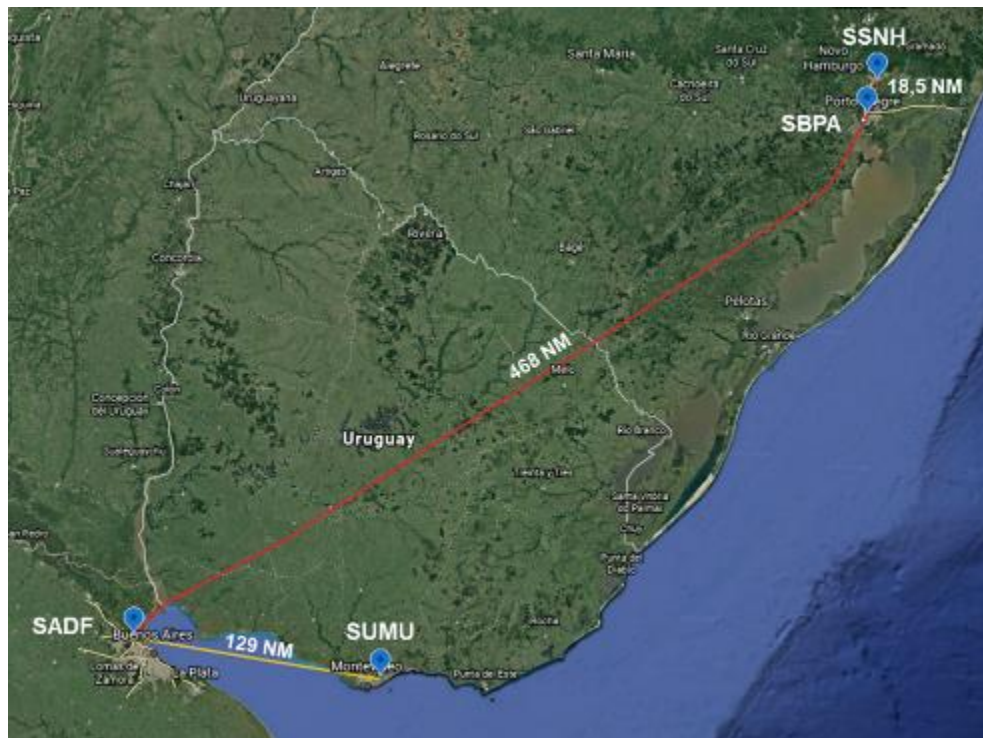
Figura 7. Trayectoria del plan de vuelo

A partir de la información del plan de vuelo, se realizó una reconstrucción aproximada de la ruta que siguió la aeronave desde el aeródromo de Novo Hamburgo, donde se había realizado la última carga de combustible. La distancia total del vuelo, desde el aeródromo de origen hasta el destino, era de 468 NM. De acuerdo con plan de vuelo, el aeropuerto de alternativa más lejano era el Aeropuerto Internacional de Carrasco (SUMU)(Uruguay), a 129 NM del destino.

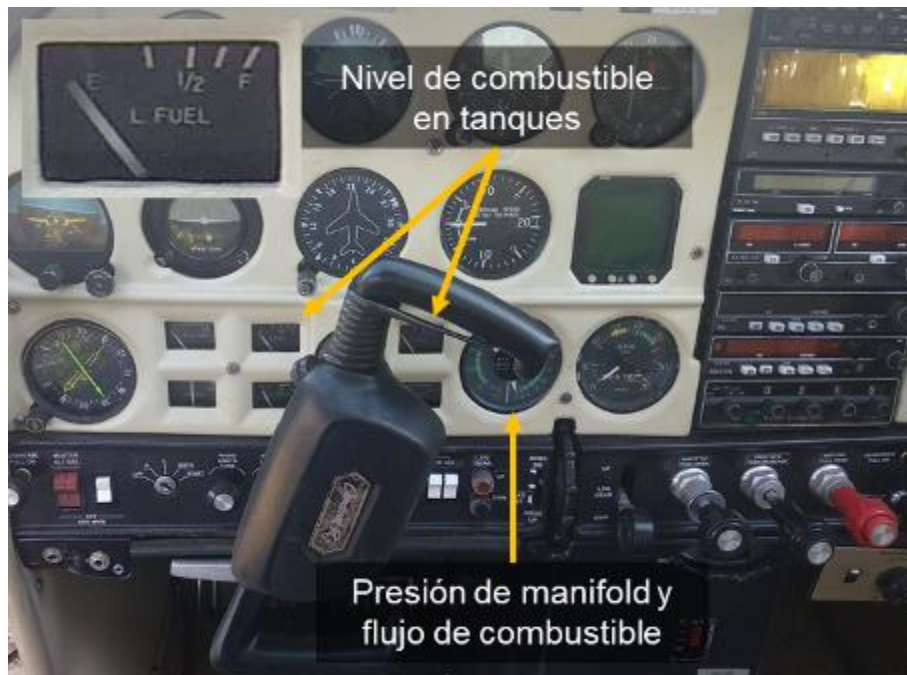
Figura 9. Cabina del avión

El piloto comentó durante la entrevista que observó en el instrumento de indicación de consumo de combustible un incremento a 41,6 litros/horas, que era superior comparado con el observado en el vuelo entre San Pablo y Porto Alegre, siendo que las distancias y tiempos de vuelo para ese tramo fueron similares a los del vuelo del accidente. También comentó que en este último vuelo tuvo que aumentar la potencia del motor para poder mantener la velocidad de navegación pretendida. Los registros de tiempo del piloto indican que la duración del último vuelo fue de 4:12 horas, es decir que el vuelo tuvo mayor duración que el previsto en el plan de vuelo.

El sistema de combustible de la aeronave consta de 2 tanques ubicados en las alas y tiene una capacidad total utilizable de 227 litros. El nivel de los tanques es indicado por dos relojes analógicos en la cabina de la aeronave. Estos indicadores brindan una indicación cada  $\frac{1}{4}$  del nivel de combustible, y varían de acuerdo con la posición de la aeronave respecto al horizonte. A su vez, la aeronave estaba equipada con un indicador de presión de manifold y flujo de combustible. Es probable que, por la poca luz durante el vuelo nocturno, el piloto no haya podido observar correctamente el nivel de combustible remanente en los tanques.
