INFORME PRELIMINAR

Pérdida de control en vuelo

Aircraft Parts & Development A-9, LV-CYX

LAD 2226, Uspallata, Mendoza

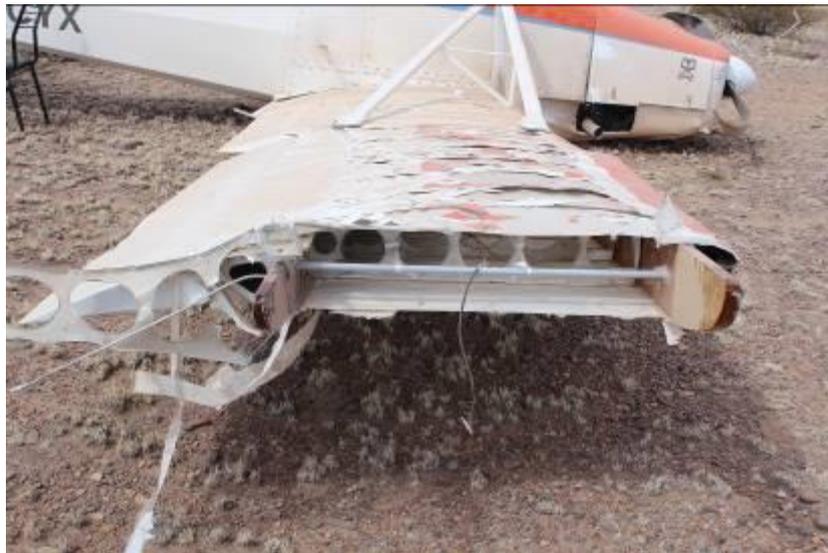
Daños de importancia. El tren de aterrizaje colapsado; estructura del ala derecha con deformaciones importantes, entelado del extradós e intradós rasgado y con desprendimiento de capas de pintura; mecanismos de los flaps con daños y raspaduras de consideración en la zona ventral del fuselaje.

Figura 2. Imagen que muestra los daños del ala derecha

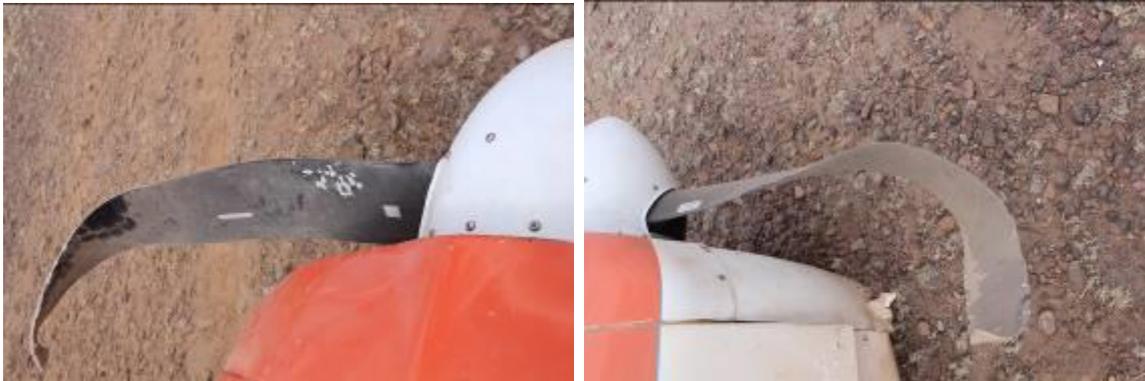
Destruida. Dobladura de ambas palas hacia atrás y efectos de torción.

Figura 3. Imagen que muestra los daños de ambas palas

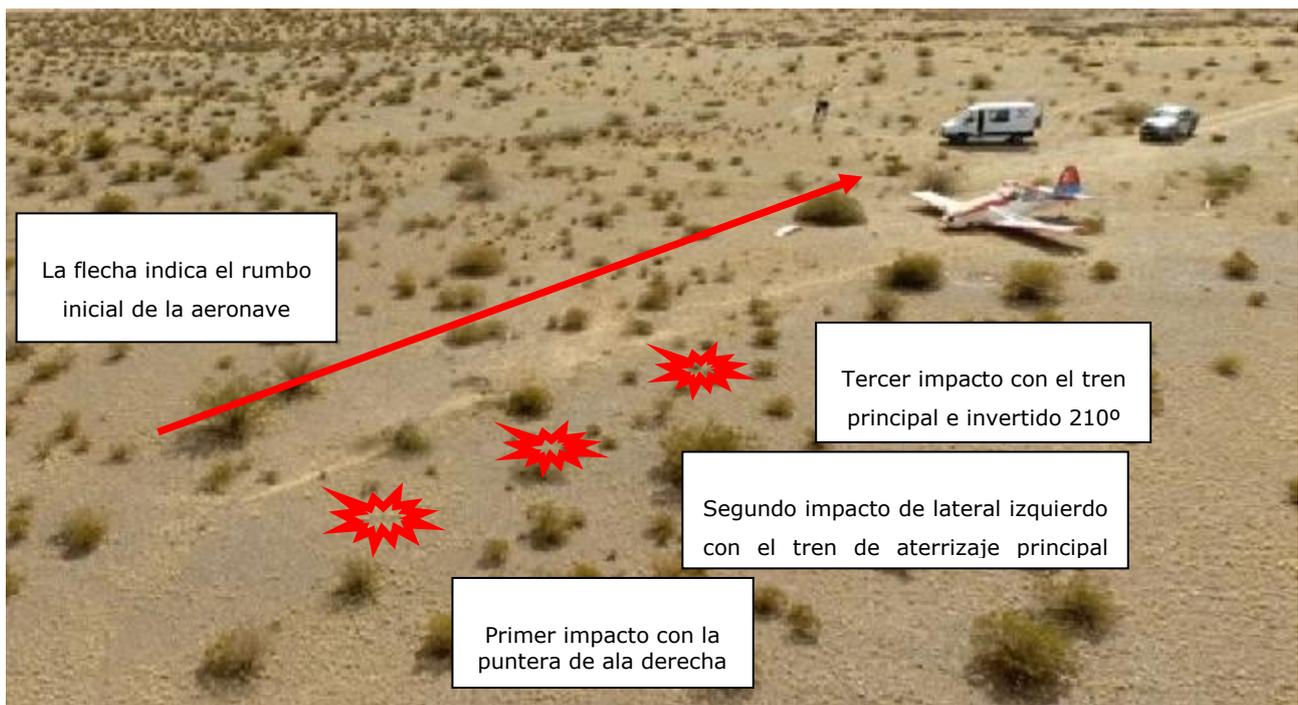
Figura 6. Dinámica del suceso

El impacto se produjo a 229 metros del LAD 2226 con orientación (33/15) en su franja derecha y prácticamente paralela a la misma, el terreno era plano y con arbustos autóctono muy bajos y dispersos.

La aeronave en la fase de inicial para básica en el aterrizaje y, con rumbo 360° , experimentó una pérdida de sustentación impactando el ala derecha contra el terreno, invirtiendo en el aire el rumbo 210° aproximadamente tomando nuevamente contacto contra el terreno con el tren de aterrizaje principal y del lateral izquierdo, colapsando el mismo y sufriendo dobladuras el patín de cola; por la dinámica del impacto la aeronave derrapó sobre su zona ventral y de cola, uno 29 metros hasta detenerse, quedando con rumbo final 150° ; la puntera del ala derecha quedó dispersa a 9 metros de la proa de la aeronave.
