INFORME PRELIMINAR

# JIAAC | INVESTIGACIÓN PARA LA SEGURIDAD AÉREA

Fallo o malfuncionamiento de sistema/componente (grupo motor)

Cessna C560XL, LV-FQD

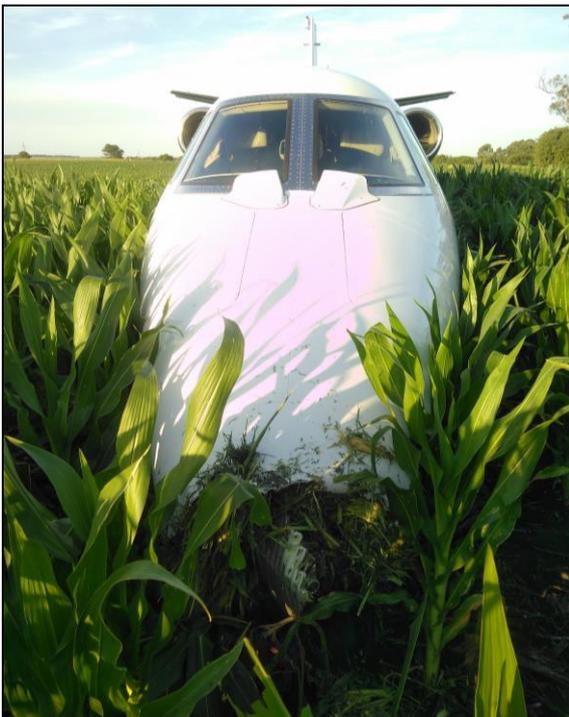
Figura 2. Daños en radome

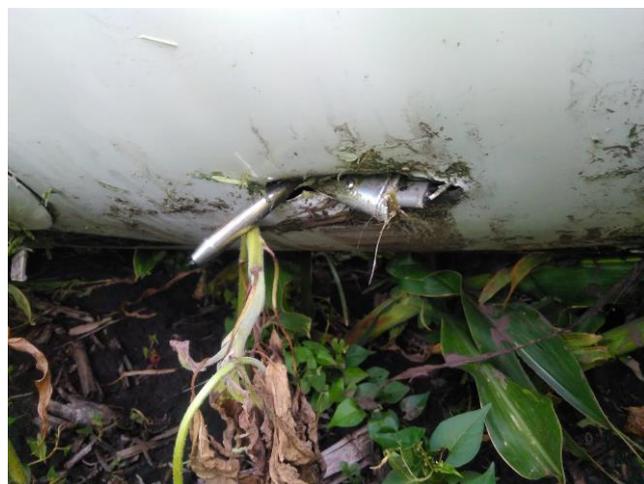
Figura 3. Daños en tubos pitot

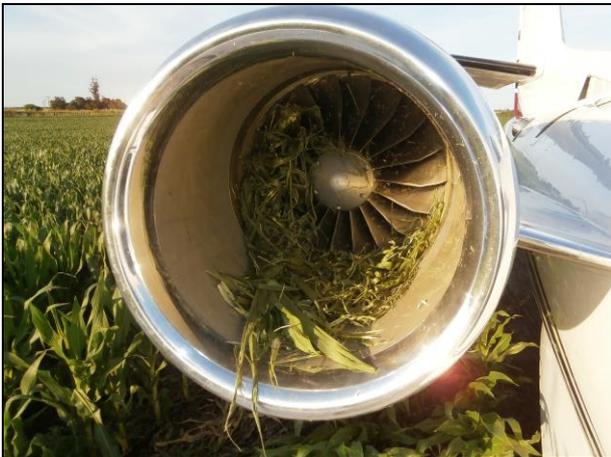
Daños de importancia.

Figura 4. Motor derecho

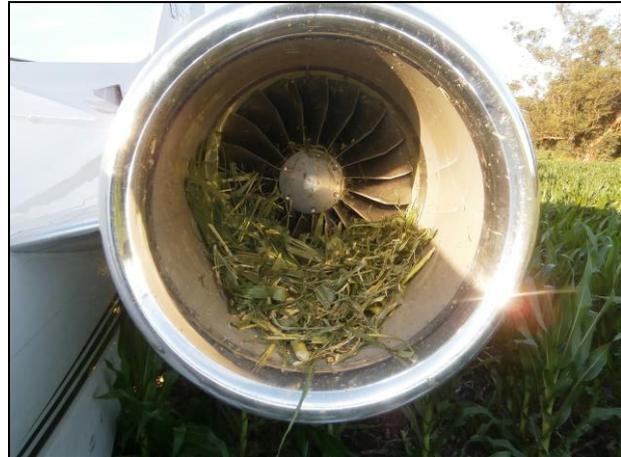
Figura 5. Motor izquierdo

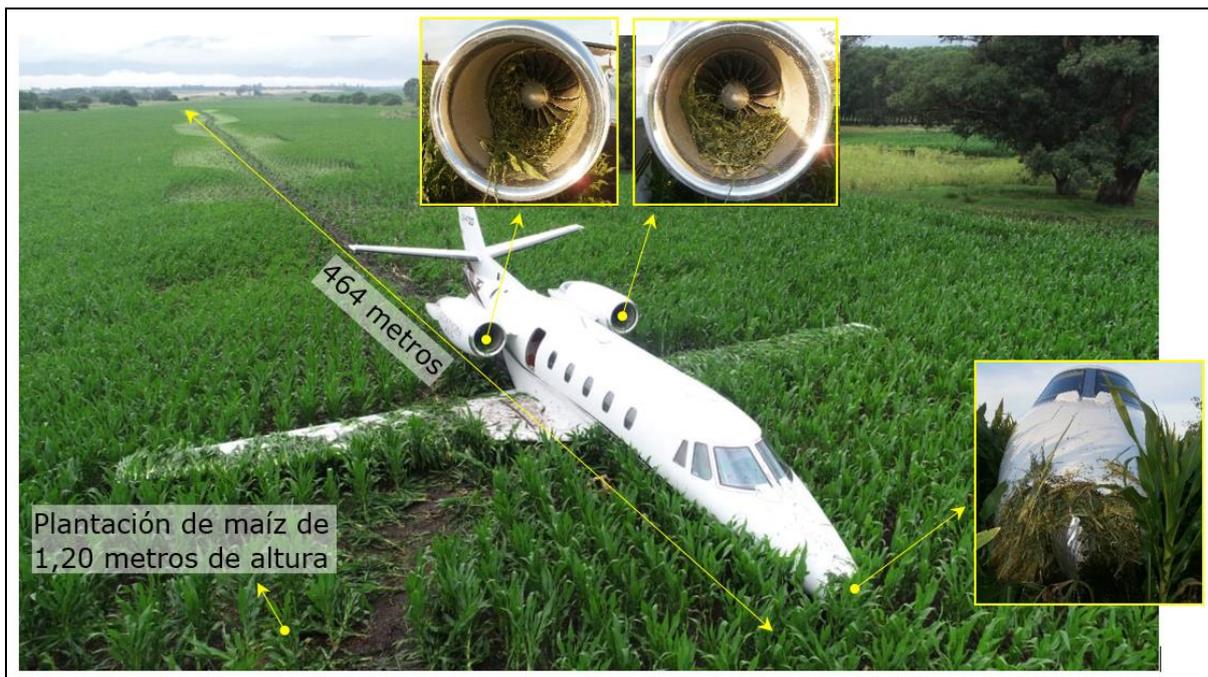
La aeronave aproximó al campo con sus motores detenidos y tomó contacto con el terreno con el tren de aterrizaje guardado y flaps retraídos. Desde el punto de contacto inicial recorrió 464 metros experimentando daños por avance contra la plantación de maíz y se detuvo con rumbo 215°.

Figura 10. Trayectoria de la aeronave y posición final
