INFORME DE SEGURIDAD OPERACIONAL

Suceso: Accidente

Título: Pérdida de control en vuelo. Sonerai II LS, matrícula LV-X393, Esperanza, provincia de Santa Fe

Fecha y hora del suceso: 1 de enero de 2020 a las 19:50 horas (UTC)

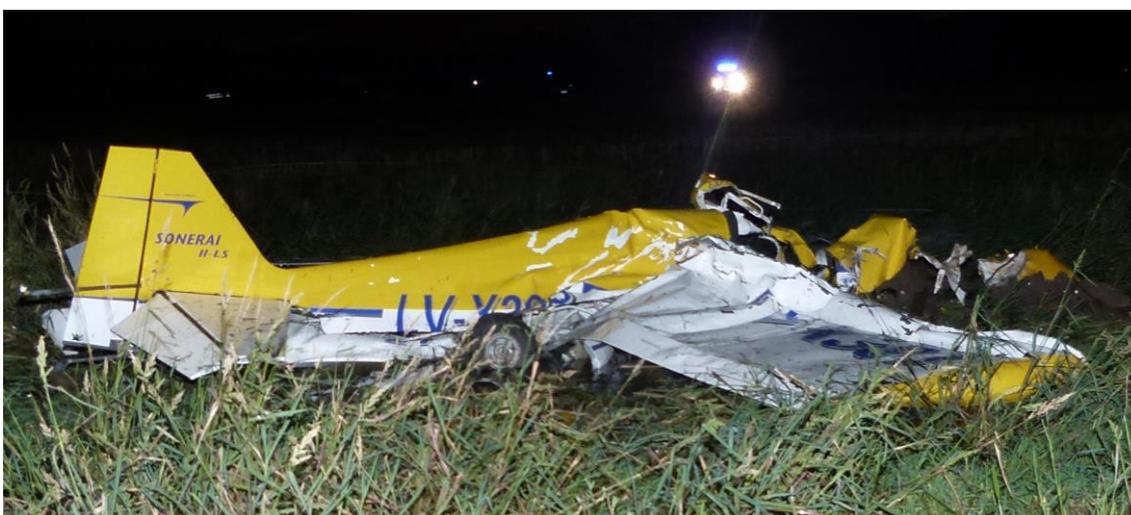
Figura 1. Estado de la aeronave accidentada. Fuente: investigación JST

Como consecuencia del suceso, la aeronave resultó destruida y sus ocupantes fallecieron.

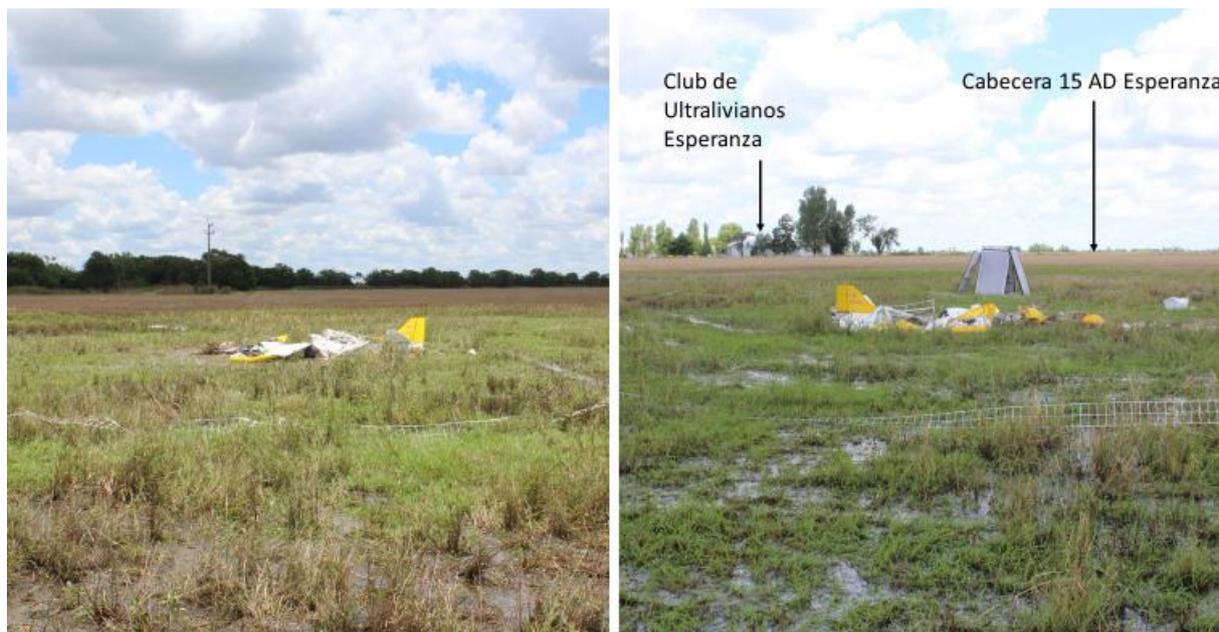
La aeronave impactó con un ángulo de picada de aproximadamente 50°, alas niveladas y con un rumbo de 280° (oeste). No hubo dispersión de restos y no se encontró evidencia de elementos desprendidos antes del impacto.

Figura 3. Vistas del lugar de impacto. Fuente: investigación JST

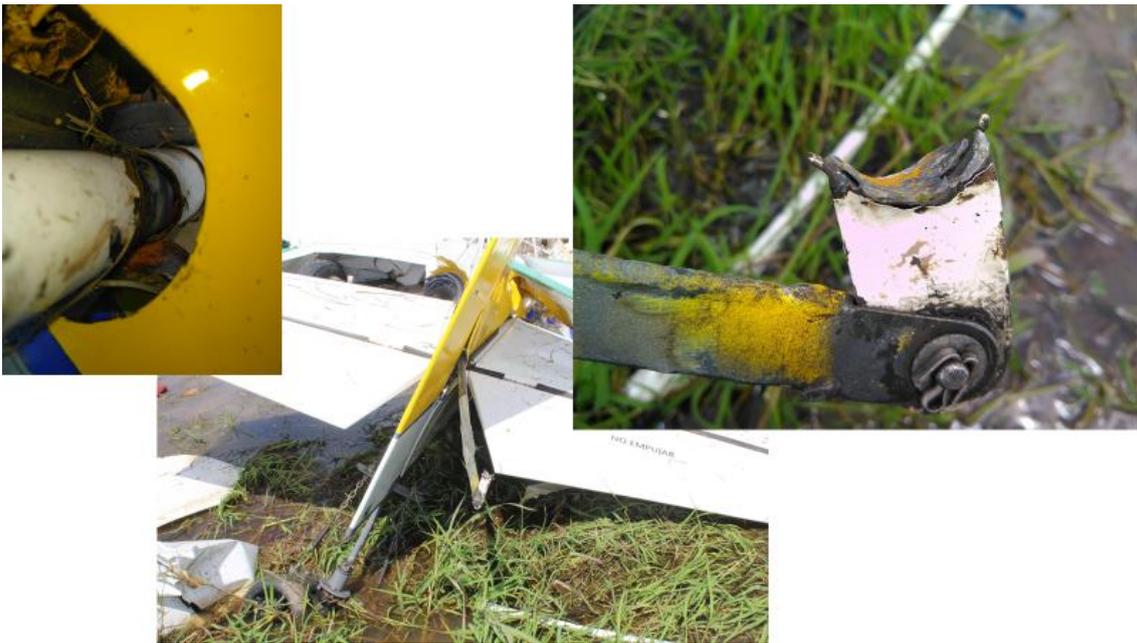
Durante la inspección de la aeronave, se encontró que la barra de mando del timón de profundidad estaba desprendida en la unión con el tubo de torsión, donde pivotea el timón de profundidad. Este hallazgo fue el único aspecto técnico que requirió determinar si la rotura ocurrió antes o después del impacto.

Figura 4. Barra de transmisión de movimiento del timón de profundidad. Fuente: investigación JST

El análisis de la mecánica de rotura de la pieza y el desprendimiento de la unión al tubo de torsión del timón de profundidad indicó que esta se produjo como resultado del impacto de la aeronave contra el terreno.
