Informe de Seguridad Operacional

Pérdida de control en tierra

Schweizer 296 C, LV-AFB

2557115/20

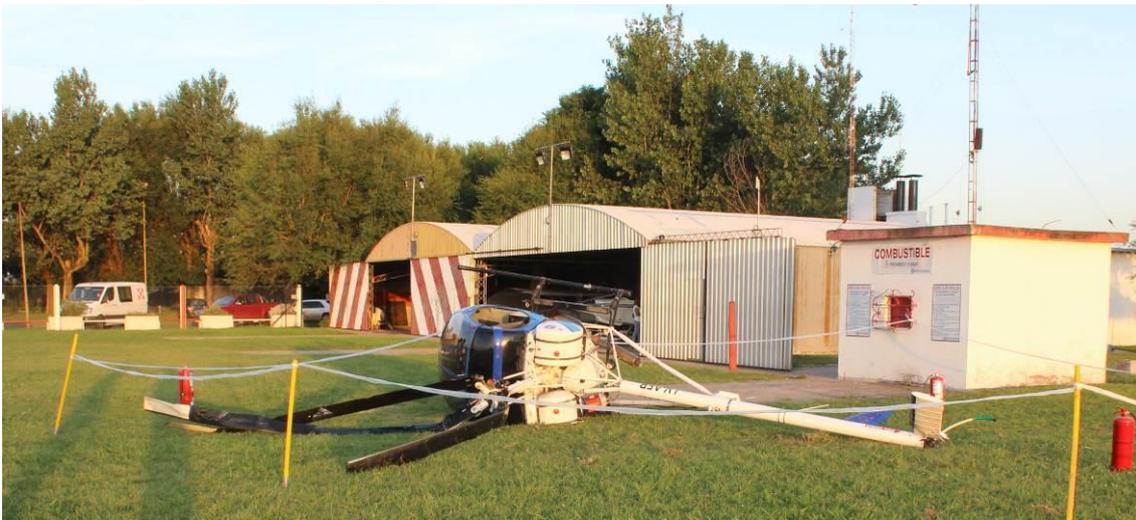
La aeronave, durante la maniobra de aterrizaje, experimentó un giro sobre su lado derecho de aproximadamente 180° hasta que impactó con las palas del rotor principal en el suelo, se inclinó y volcó.

Figura 1. Vista general del LV-AFB

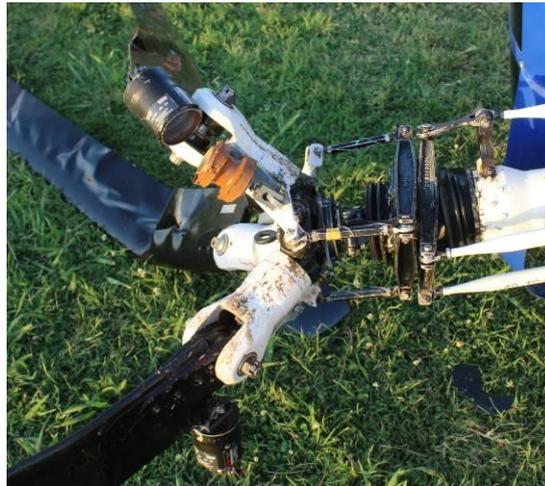
La aeronave accidentada se encontró volcada sobre su lado derecho. El equipo de investigación halló las palas del rotor principal deformadas por impacto con el suelo, y el rotor de cola desprendido. El sistema de transmisión de movimiento de paso cíclico y colectivo no presentaba elementos faltantes, rotos o deformados, los elementos del sistema de articulación de las palas del rotor principal estaban rotos. Los esquíes no presentaban signos de aterrizaje brusco.

Figura 2. Vista daños de rotor principal

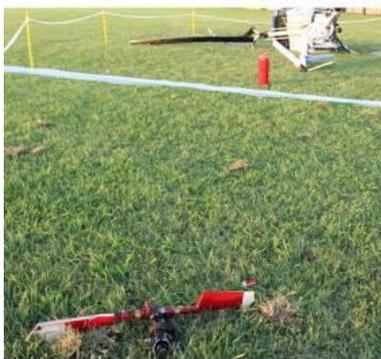
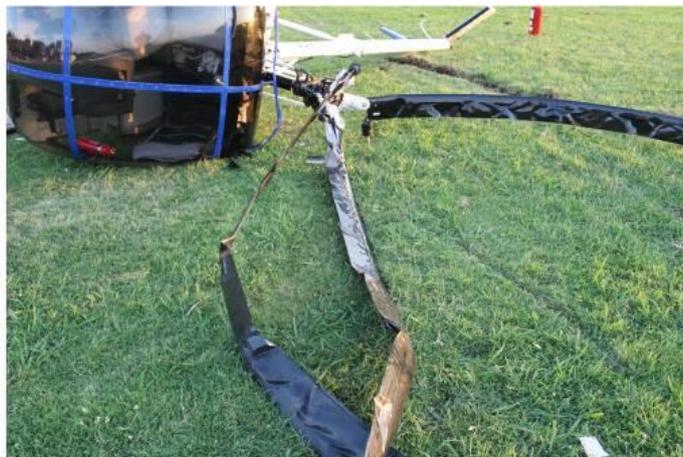
Rotor de cola

Rotor principal

Figura 3. Vista daños de palas de rotor principal y de cola

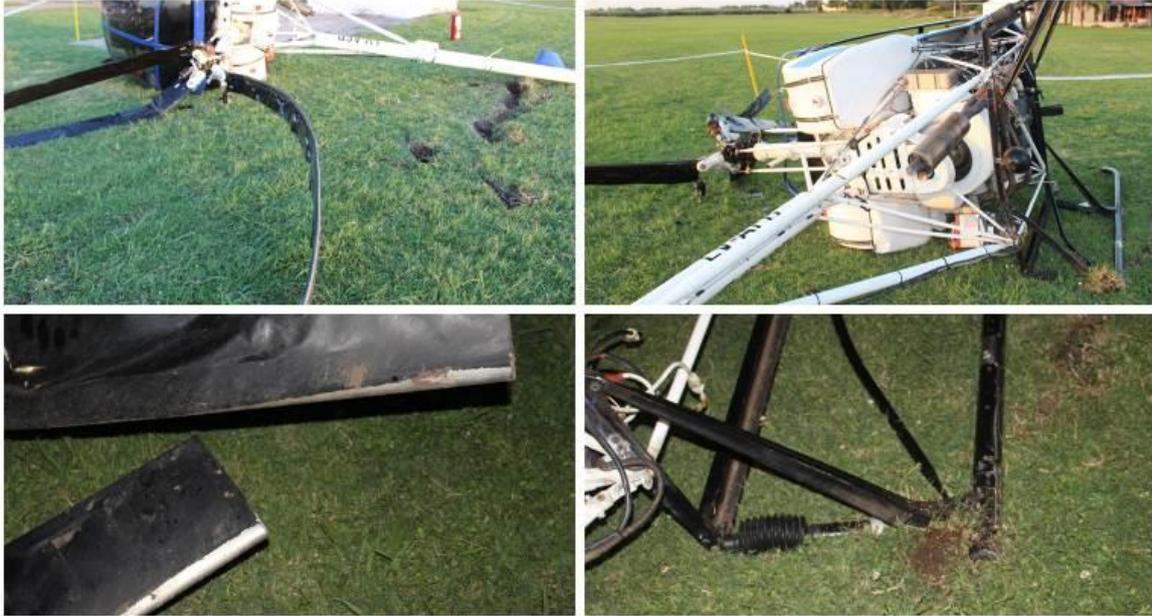
El relevamiento de marcas encontradas en el terreno evidenció el lugar del impacto de las palas del rotor principal, a 2 metros al oeste de la plataforma frente a la abastecedora de combustible. Los extremos de las palas del rotor principal tenían resto de tierra producto del impacto con el suelo pero sin rotura del borde de ataque. En el extremo trasero del esquí derecho se encontró una champa de pasto arrancada y en el suelo una marca posible de arrastre del esquí.

Figura 4. Marcas dejadas en el suelo

Para discernir entre un posible vuelco estático o dinámico se analizaron las marcas en el suelo; la investigación entendió que la ocurrencia se corresponde con un vuelco dinámico porque se encontraron evidencias de desplazamiento sobre el terreno del tren de aterrizaje derecho y arrastre en el suelo.

Las marcas en el terreno y la champa de pasto en el extremo trasero del patín derecho permiten suponer la posibilidad de que la aeronave haya estado en movimiento y que un contacto inadvertido del patín con el suelo haya provocado una pérdida de control y cuya consecuencia fuera un vuelco;

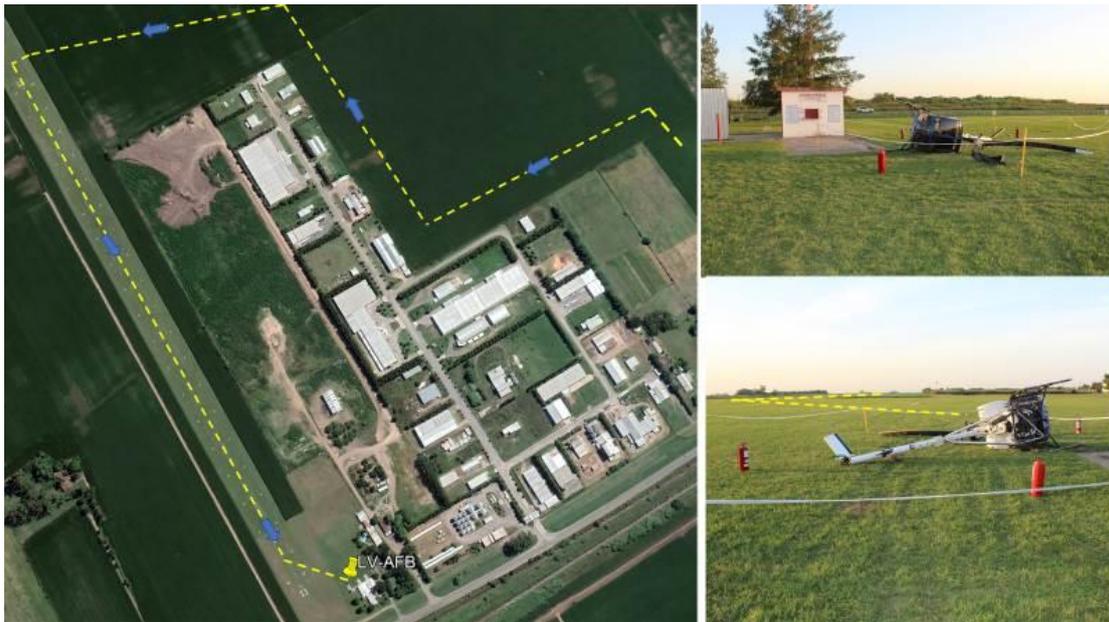
Las entrevistas expresaron además que la aeronave se habría posado a unos 15 o 20 metros de la casilla de combustible. Luego y por razones que no pudieron ser precisadas por la investigación, la aeronave se elevó sin una acción voluntaria precedente, a continuación, giró hacia la derecha aproximadamente 180° y sin control.

Figura 5. Trayectoria del LV-AFB

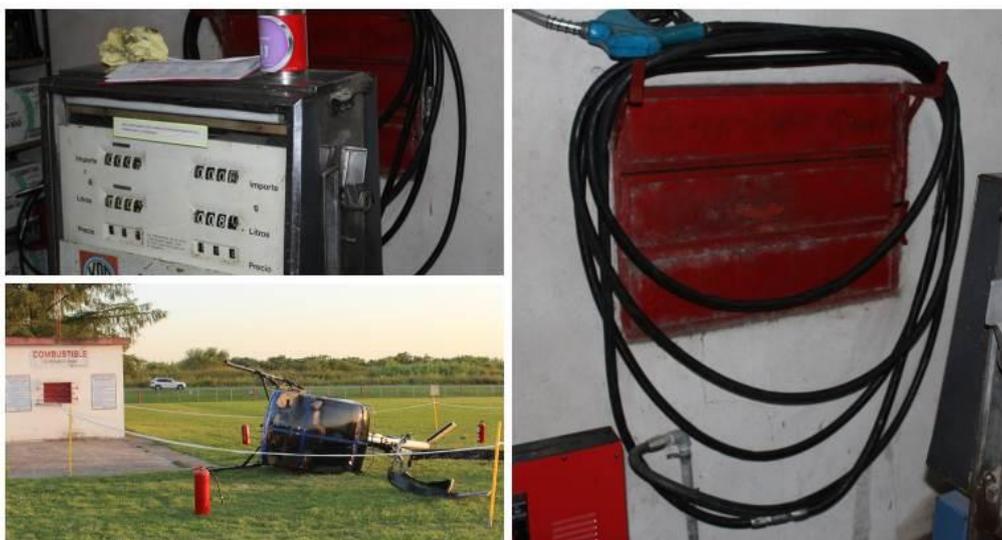
La aeronave debía realizar otros vuelos de instrucción por lo que estaba previsto un reabastecimiento de combustible antes del próximo vuelo; el aeródromo cuenta con una abastecedora fija dentro de una habitación que la protege y con una manguera de aproximadamente 10 metros de largo.

El diámetro del rotor principal es de 8,178 metros, lo que hace inseguro aproximarse a la abastecedora con el helicóptero en vuelo.

Figura 6. Abastecedora de combustible del AD Casilda

La proximidad entre las marcas en el suelo y la abastecedora permiten plantear como hipótesis una posible pérdida de control a partir de una maniobra cuyo objeto pudiera haber sido acercarse hasta una distancia que asegure la posibilidad de reabastecimiento desde un punto donde se haya posado previamente; al considerar esta opción es necesario ponderar los márgenes de distancias que esta operación permitiría debido a que el diámetro del rotor principal era de 8,178 metros y la manguera del abastecedor fijo tiene aproximadamente 10 metros de largo; por lo que la distancia entre el extremo del rotor y la pared donde se instala la abastecedora no debe ser superior a 6 metros para poder abastecer al helicóptero.

La proximidad entre la posición final del helicóptero y la edificación donde se encontraba la abastecedora de combustible deja en evidencia la desviación en cuanto a la ausencia de un señalero habilitado de acuerdo con las regulaciones para la realización de esa operación de vuelo; por otra parte, al tratarse de una operación habitual requiere indefectiblemente que luego del correspondiente análisis de riesgo, deba evaluarse la manera en que se gestiona la seguridad operacional en el aeródromo; la RAAC 153 Subparte F, Adjunto A “Guía para la realización de estudios aeronáuticos/evaluaciones de seguridad operacional”, brinda una herramienta para realizar las evaluaciones de seguridad operacional en los aeródromos que deberá tomarse como referencia en estos casos.

- ✓ Realizar una inspección al aeródromo de Casilda, a los fines de registrar las deficiencias de infraestructura y operativas que puedan afectar la seguridad operacional de acuerdo a lo establecido en la RAAC 154 y RAAC 91.
