INFORME PRELIMINAR

Falla o mal funcionamiento de componente de planta motriz

CESSNA 180, LV-ZKQ

Junín, Buenos Aires

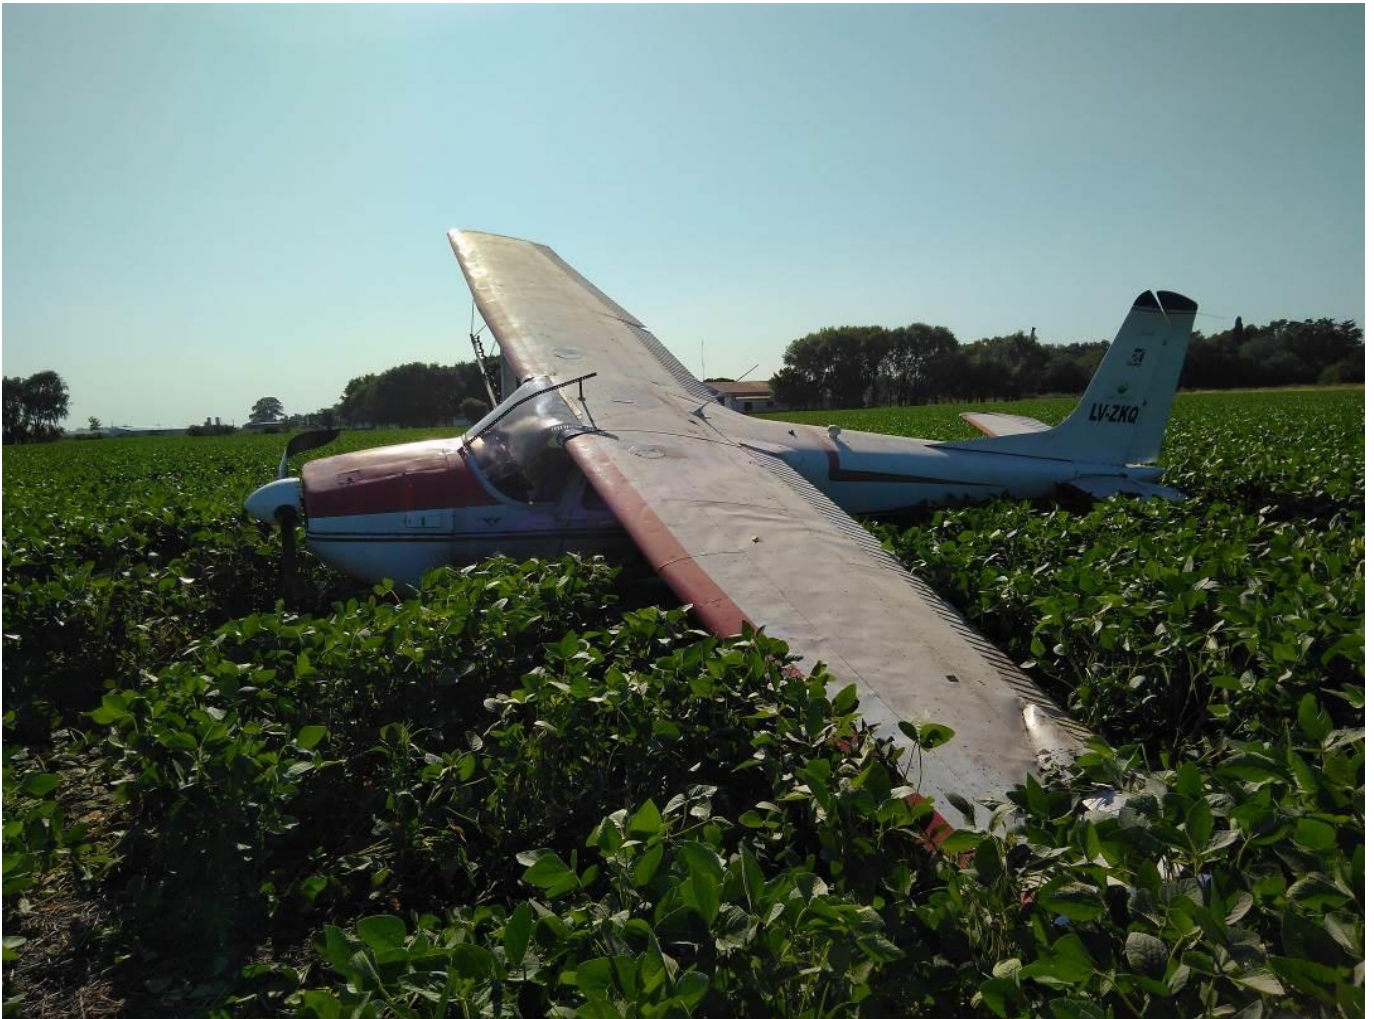
De importancia.

Figura 1. Aeronave accidentada

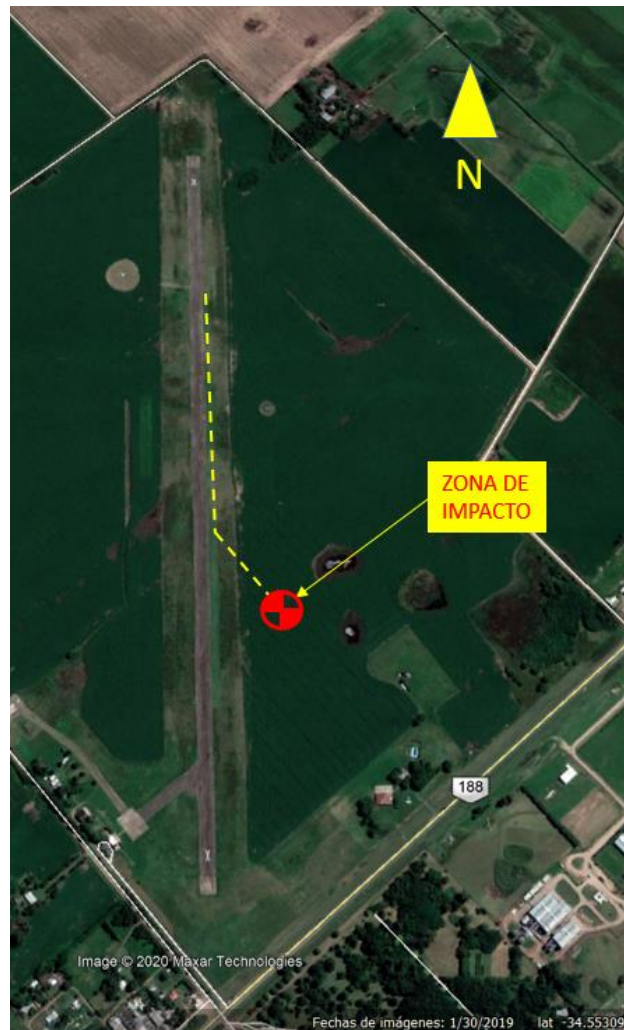
La aeronave impactó dentro del aeródromo a unos 70 metros al este de una pista, preparada en la franja lateral de la pista de asfalto, que se encontraba clausurada. No hubo dispersión de restos, la orientación final de la aeronave fue en dirección noroeste. La superficie donde se detuvo la aeronave era llana, sin obstáculos, en un sembradío de soja.

Figura 3. Trayectoria y zona de impacto

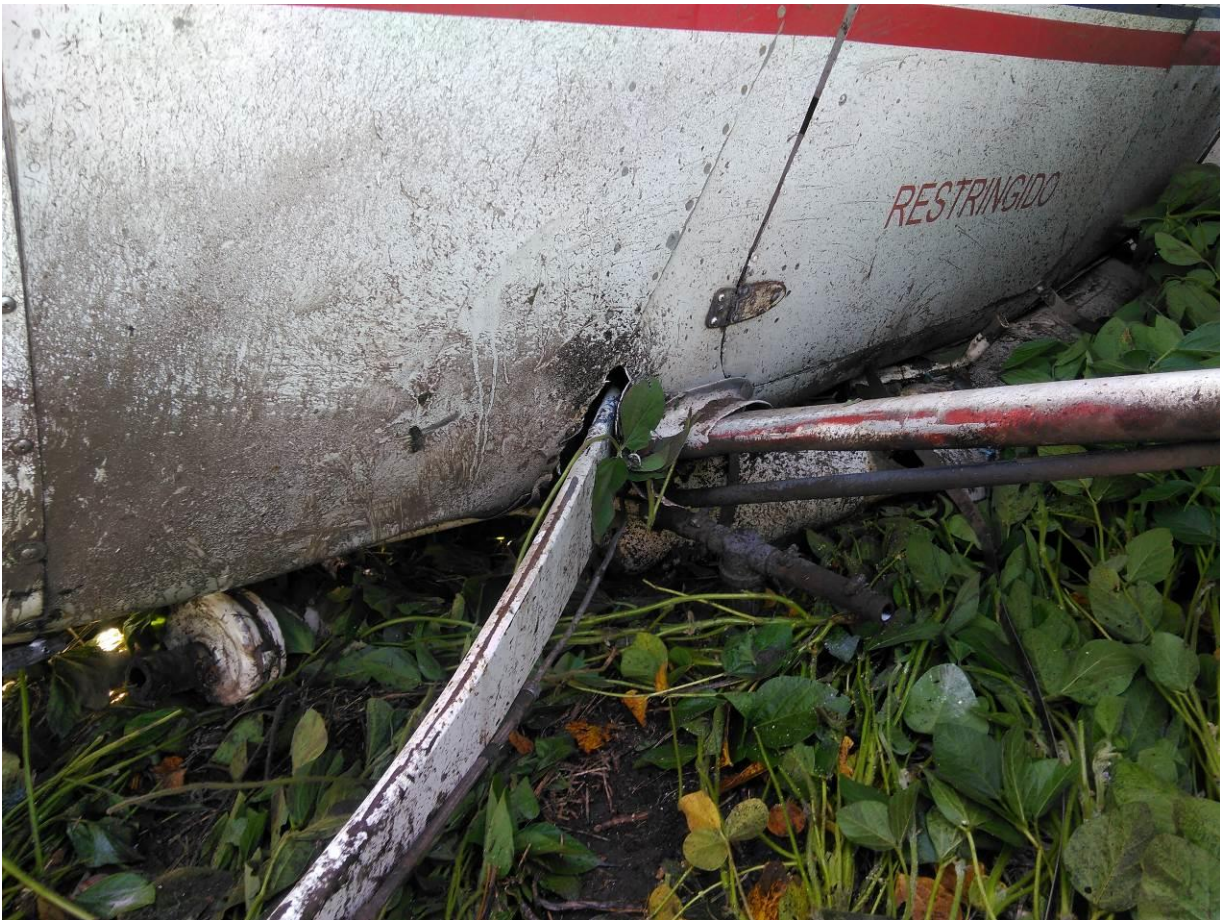
Los daños recibidos por la aeronave y las marcas en el terreno sugieren que el impacto se produjo tocando la rueda principal izquierda y plano izquierdo, impactando con el terreno.

Figura 4. Daños recibidos por la aeronave

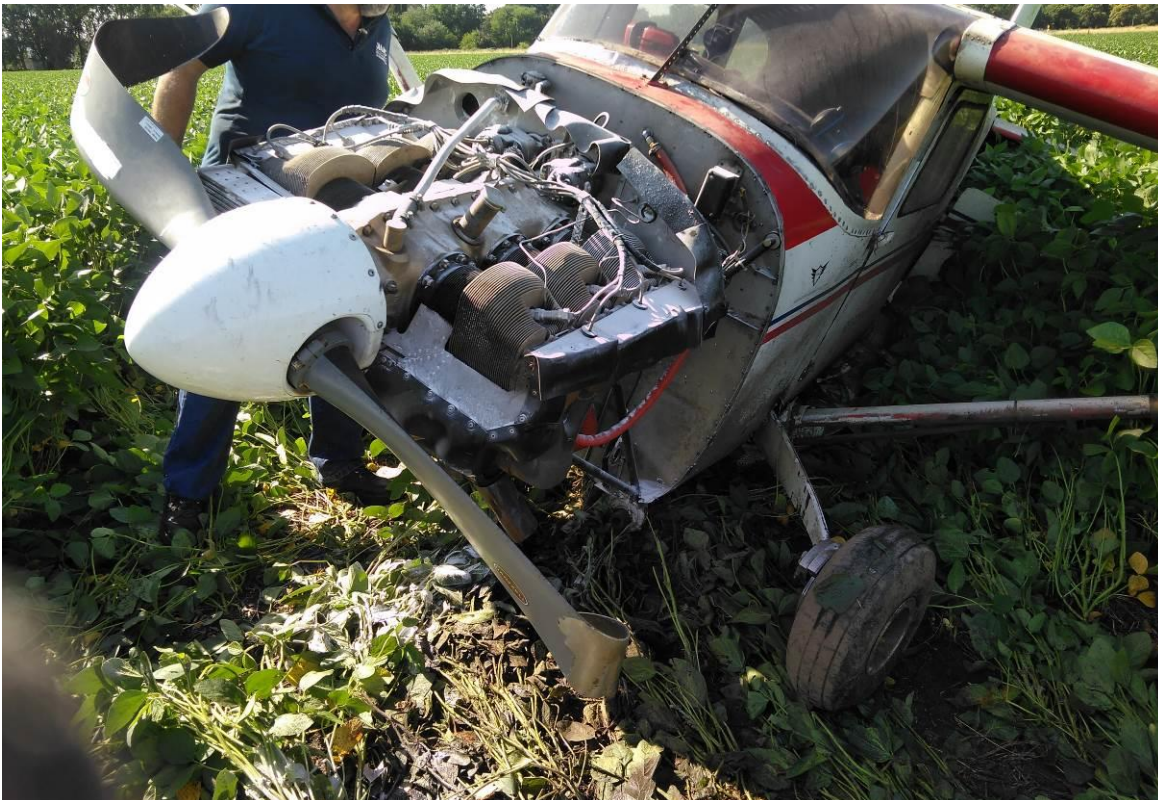
Se realizó una inspección visual de los componentes de la planta motriz donde no se detectaron obstrucciones en el sistema de admisión. Se corroboró la continuidad de los comandos de acelerador, mezcla y aire caliente. Se retiraron muestras de combustible desde el purgante del filtro de combustible y de aceite desde el tapón del carter.

Figura 5. Retiro de la capota durante la inspección

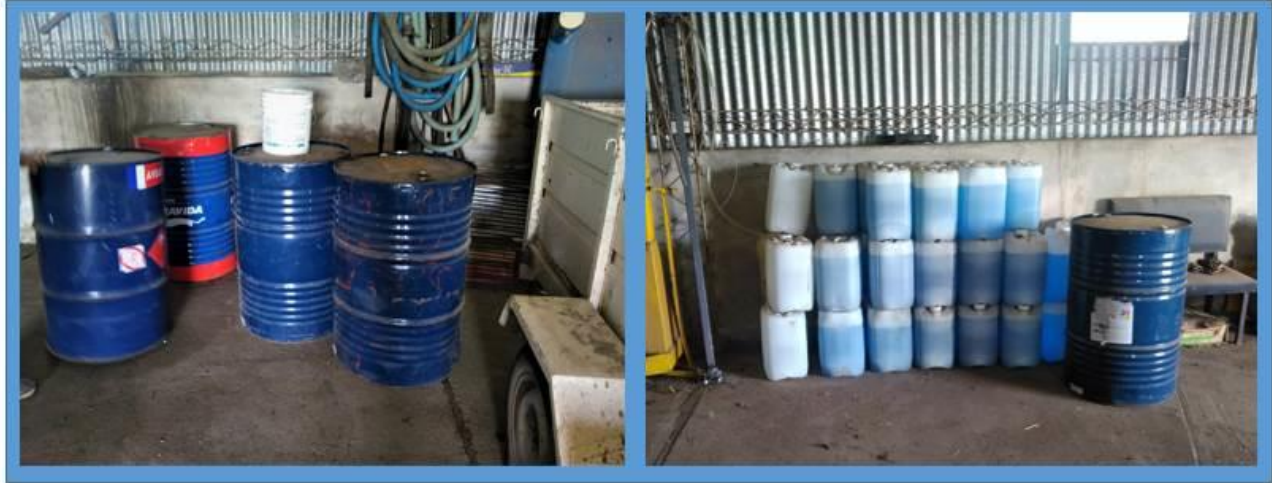
Se realizó una inspección visual de las condiciones de almacenaje de combustible donde se observó que el combustible que utilizó la aeronave era almacenado en barriles metálicos de 200lt y en bidones plásticos.

Figura 6. Combustible almacenado
