INFORME PRELIMINAR

Aterrizaje brusco

Piper PA-38, LV-OBO

4166143/20

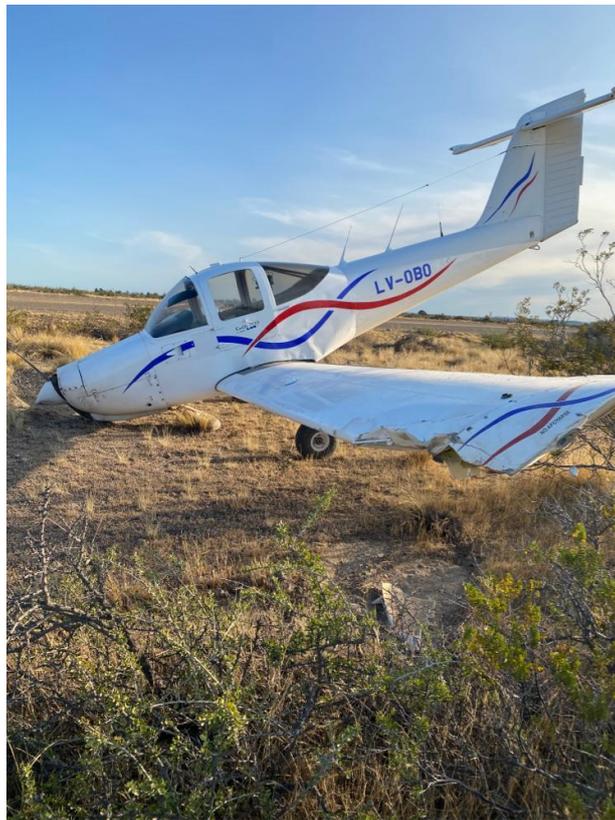
El 11 de enero de 2020 la aeronave matrícula LV-OBO, a las 22:40 horas¹, en un vuelo de aviación general, en la pista 04 del aeródromo Rawson, en el aterrizaje se desplazó hacia la izquierda, saliendo de la pista e impactando contra unos arbustos. La aeronave tubo daños de importancia y la piloto resultó ilesa.

Figura 1. Aeronave accidentada

Daños de importancia en el plano izquierdo.

De importancia por la detención brusca que se produjo al impactar la hélice contra la superficie del terreno.

Daños de importancia.

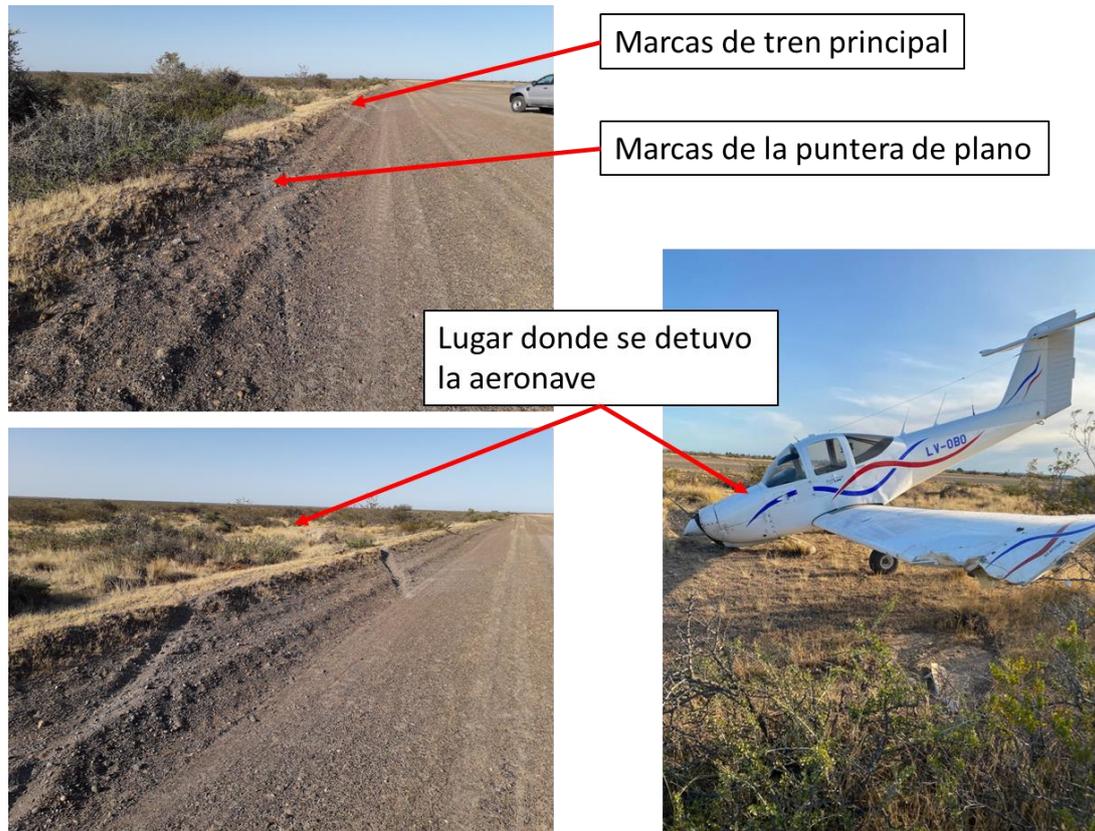
La aeronave al momento del aterrizaje fue desplazada hacia la izquierda. Observándose en proximidades del sector en que se produjo la salida de pista, marcas en el terreno de roce de la puntera de plano izquierdo. También se encontraron marcas de las 3 patas del tren de aterrizaje al salir de la pista. La detención final de la aeronave se produjo a unos 30 metros aproximadamente. Próximo a la detención final el tren de aterrizaje de nariz colapsó y la hélice impactó contra la superficie del terreno.

Figura 3. Posición final de la aeronave
