INFORME PRELIMINAR

Falla o malfuncionamiento de sistema/componente (grupo motor)

Embraer ERJ 190-100 IGW, LV-CKZ

4167965/20

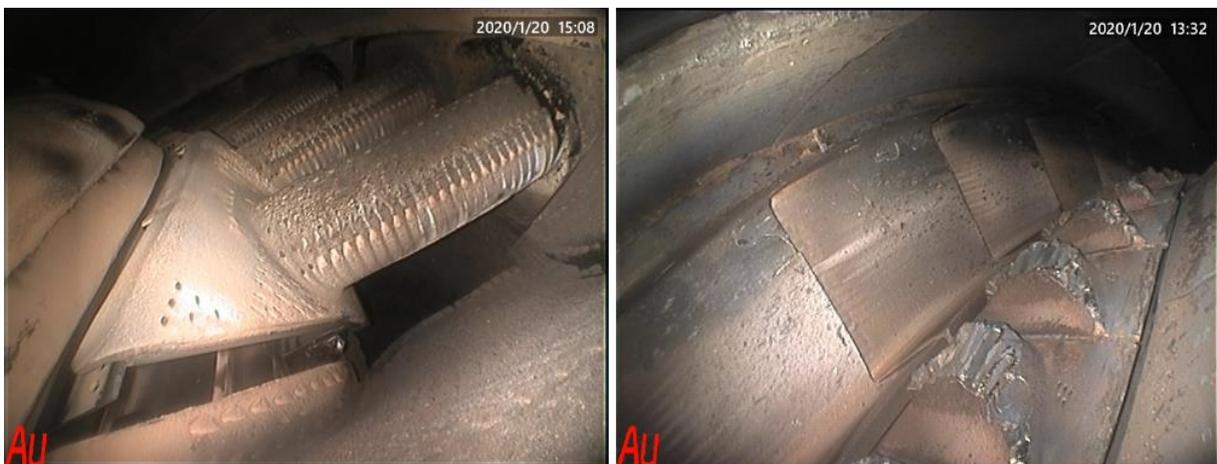
El informe de la boroscopia indica que se hallaron descentradas las bujías en la cámara de combustión. Se observaron varios alabes guía de turbina (NGV) de la turbina de alta presión (HPT) descalzados de su posición natural. También se observaron daños en todas las etapas de turbina HPT y LPT.

Figura 2. Alabes de NGV descalzados y daños en la HPT

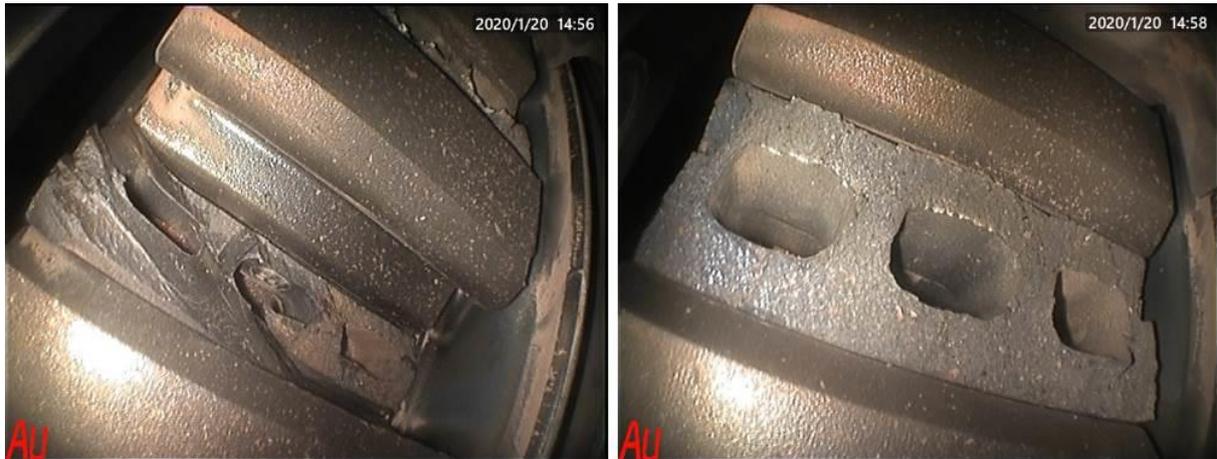
Durante la inspección del disco de la turbina HPT, se hallaron dos alabes que fueron separados de su alojamiento en el disco a la altura del encastre.

Figura 3. Alabes de la HPT desprendidos del disco
