## INFORME PRELIMINAR

# JIAAC | INVESTIGACIÓN PARA LA SEGURIDAD AÉREA

Probable Falla de motor

Boeing B-737-800, LV-HQY

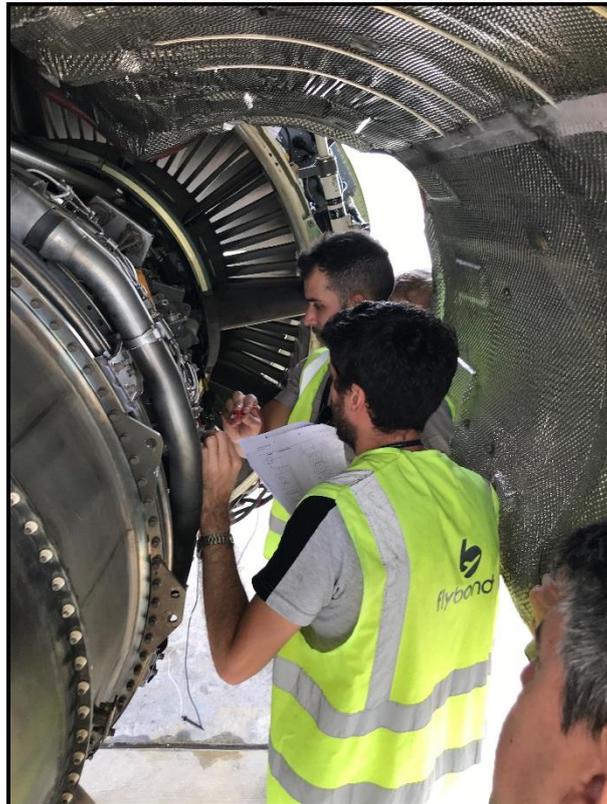
El día 5 de febrero se realizó una ampliación del trabajo de campo a fin de determinar la falla presentada en el motor derecho de la aeronave. Se inició con una comprobación visual de la integridad de los sistemas del motor afectado. No se observaron daños aparentes que pudieran influir en la falla presentada.

Figura 10. Imagen de las comprobaciones en el motor

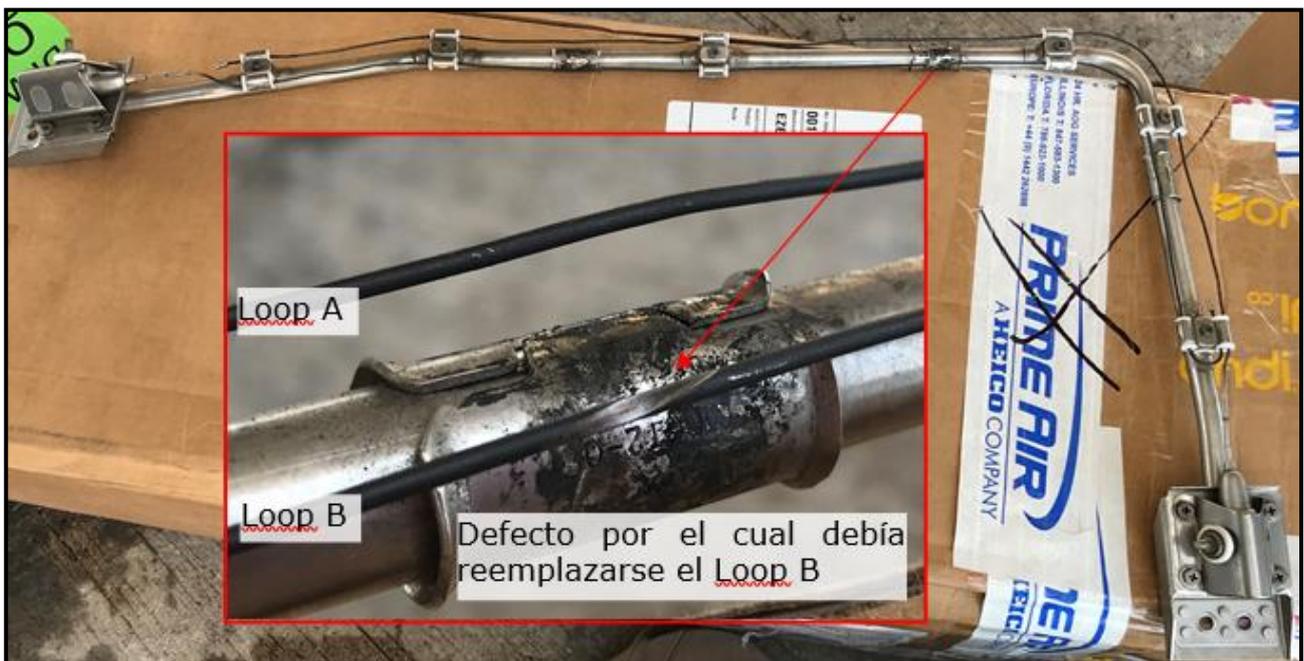
Se puede observar que los valores de resistencia expresados para el "Loop A" del motor derecho (engine 2) son menos de 3.0 ohms y 862 +/- 40 Ohms. Al realizar esta medición se observa que el primer valor dio fuera de tolerancia, ya que fue de 7 Ohms, no así el segundo valor que dio dentro del margen establecido.

Esta condición indicó que a pesar de que el sistema no acusaba falla en el testeo funcional del módulo, existía una variación en la resistencia del sistema sensor A. La empresa contaba con el repuesto para reemplazar un tramo de ambos canales A y B de los "Loop" el cual ya estaba pedido para solucionar la anomalía en el "Loop B". Cabe mencionar que el repuesto se encuentra compuesto de los dos tramos, con lo cual no es posible el reemplazo único del "Loop B". Por esta razón, se reemplazó el componente previendo que el tramo del "Loop A" podría encontrarse defectuoso.

Figura 13. Tramo de sensor "Loop" reemplazado

Tras el remplazo del componente y una comprobación visual de la integridad de todo el sistema que se encuentra instalado en el motor, se efectuaron las mediciones de las resistencias nuevamente. En esta ocasión, la resistencia que debía acusar un valor menor a 3 Ohms indicó un valor de 20 Ohms.

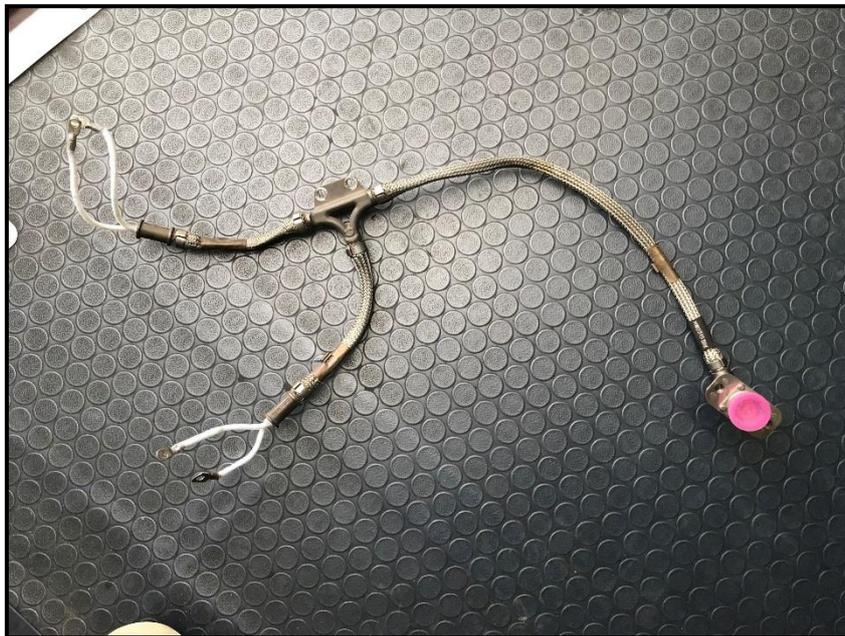
Se continuó verificando el resto de los componentes que integran el sistema, al manipular manualmente un arnés de cableado eléctrico que compone el sistema de "Loop A" se observó que la resistencia medida en la conexión del módulo de control variaba desde 3,3 Ohms hasta aproximadamente 250 Ohms.

Se midió la resistencia del arnés por separado y se pudo establecer que este se encontraba defectuoso. La empresa Flybondi contaba con stock en pañol de dicho arnés para su reemplazo.

Figura 14. Arnés eléctrico reemplazado

Al llegar el repuesto proveniente de la base de El Palomar, se efectuó el reemplazo y se tomaron nuevamente los valores de resistencia antes mencionados. En esta ocasión la resistencia que debía dar menos de 3 Ohms, acusó un valor de 2,8 Ohms, es decir que se encontraba en tolerancia.

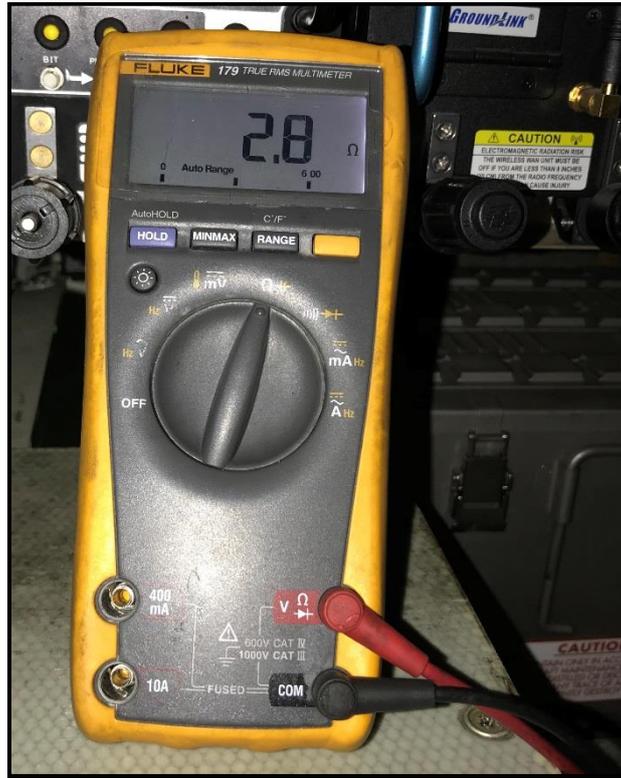
Figura 15. Medición de resistencias luego de realizar el reemplazo del arnés eléctrico

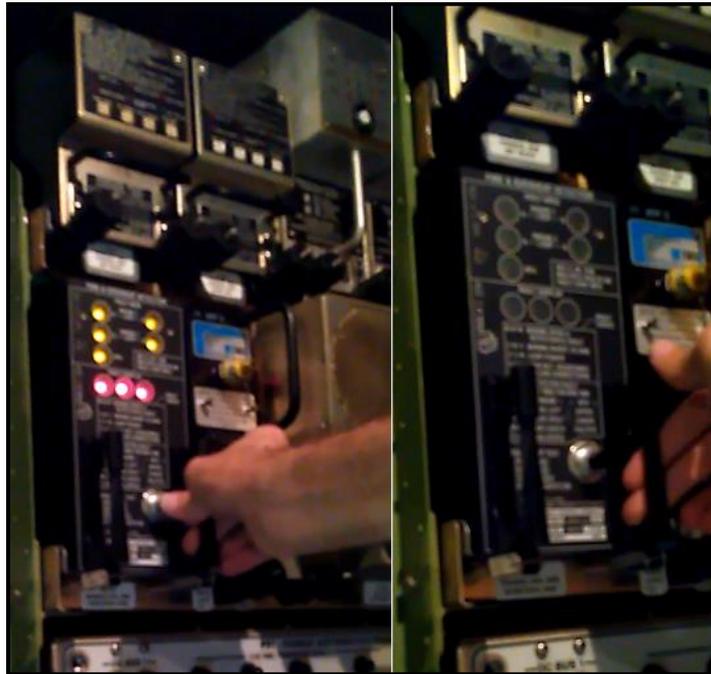
Se instaló el módulo de control, se energizó la aeronave y se realizó el testeo operacional quedando todas las luces indicadoras de falla apagadas.

Figura 16. Testeo funcional del módulo de control

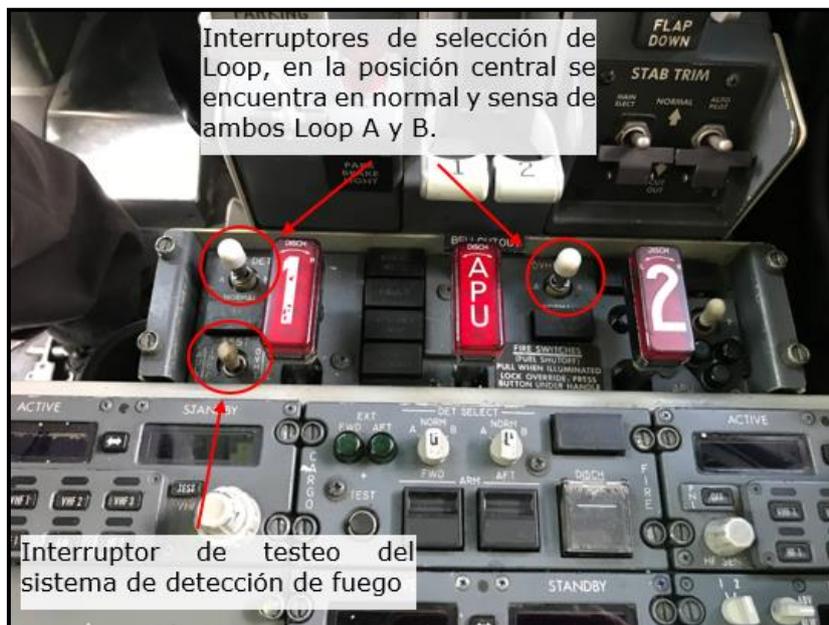
Asimismo, se realizó el testeo operacional del sistema desde la cabina de pilotaje sin que acusara fallos.

Figura 17. Panel de control del sistema de detección de fuego y sobre temperatura de los motores
