# Informe preliminar de Seguridad Operacional

Incendio en vuelo

Weatherly 620B, LV-BHY

**9107999/2020**

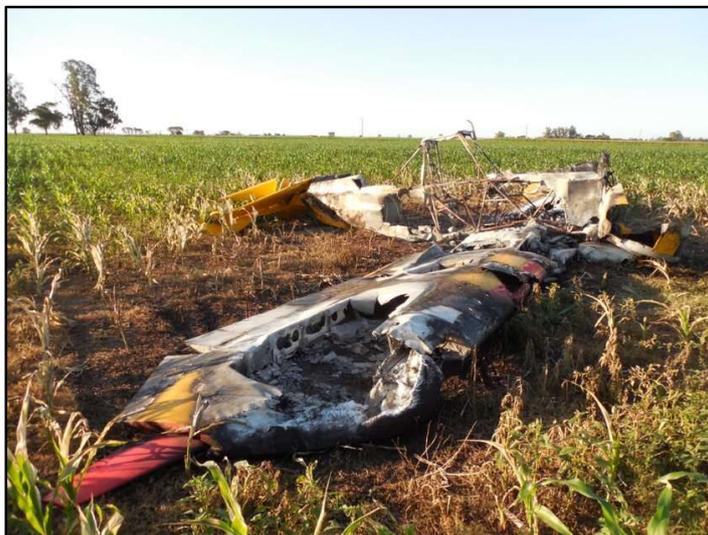
La aeronave hizo contacto brusco contra el terreno durante el aterrizaje y se detuvo a 70 metros desde el primer contacto, en sentido opuesto al del aterrizaje. El piloto pudo abandonar la aeronave por sus propios medios.

Figura 1. Posición final de la aeronave

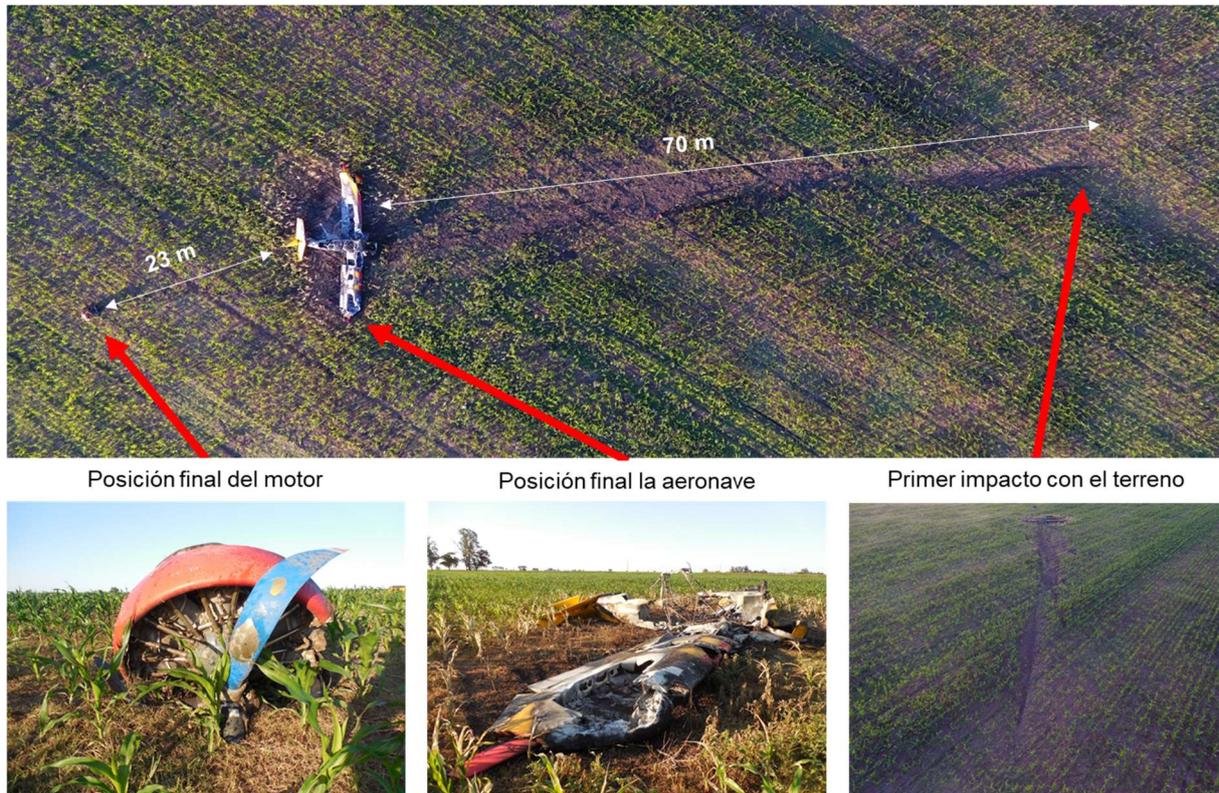
La aeronave se incendió en vuelo, por lo que el piloto realizó un aterrizaje en un campo sembrado de maíz. La aeronave hizo el primer contacto con el terreno con el tren principal izquierdo y después con el derecho. Posteriormente colapsó el tren de aterrizaje principal e impactó con la nariz. Producto del impacto, el motor se desprendió desde la bancada y salió despedido en la dirección del aterrizaje. La aeronave realizó un trompo y se detuvo a 70 metros del primer impacto en sentido opuesto al del aterrizaje. El motor finalizó a 23 metros de la posición final de la aeronave. La aeronave se destruyó como consecuencia del incendio.

Figura 4. Trayectoria de la aeronave

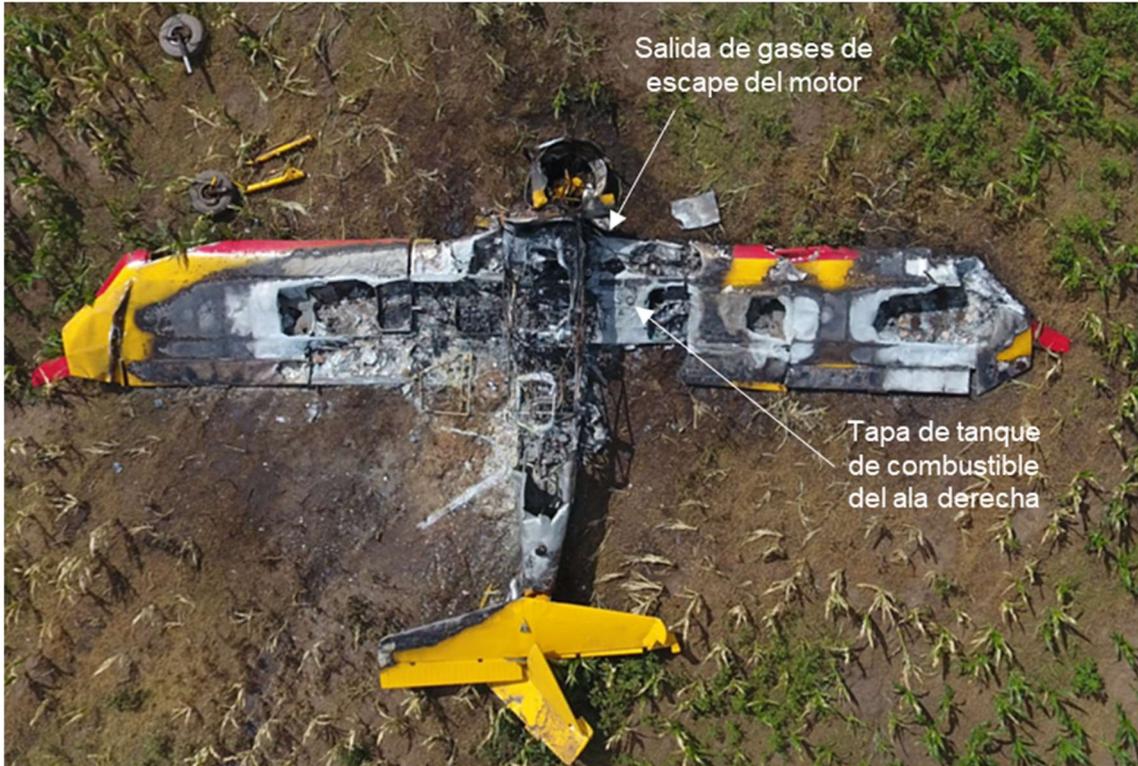
El incendio de la aeronave comenzó en vuelo luego del despegue, al realizar un viraje hacia la izquierda. El mismo se generó a raíz de un derrame de combustible sobre el ala derecha próximo a la salida de gases de escape del motor.

Figura 5. Vista aérea de los daños por incendio

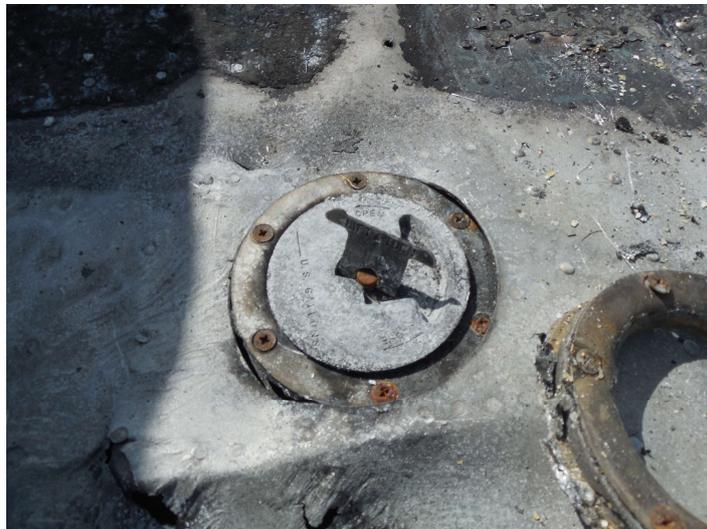
Se halló la tapa del tanque de combustible del ala derecha colocada en la boca del tanque sin la traba de fijación. Esta traba asegura la posición de la tapa y sella la boca de carga de combustible del tanque, para evitar derrames.

Figura 6. Estado de la tapa del tanque de combustible del ala derecha

Durante la inspección de la aeronave, se observó que la tapa del tanque de combustible del ala derecha no cerraba correctamente. Si bien la misma se halló en su posición, no era posible colocar la traba que asegura la posición de esta. La investigación no pudo determinar si esta condición fue consecuencia de las deformaciones por el incendio o si era una condición preexistente.
