INFORME PRELIMINAR

# JIAAC | INVESTIGACIÓN PARA LA SEGURIDAD AÉREA

Fallo o malfuncionamiento de sistema/componente (grupo motor) (SCF-PP)

Tecnam P2002 Sierra, LV-S077

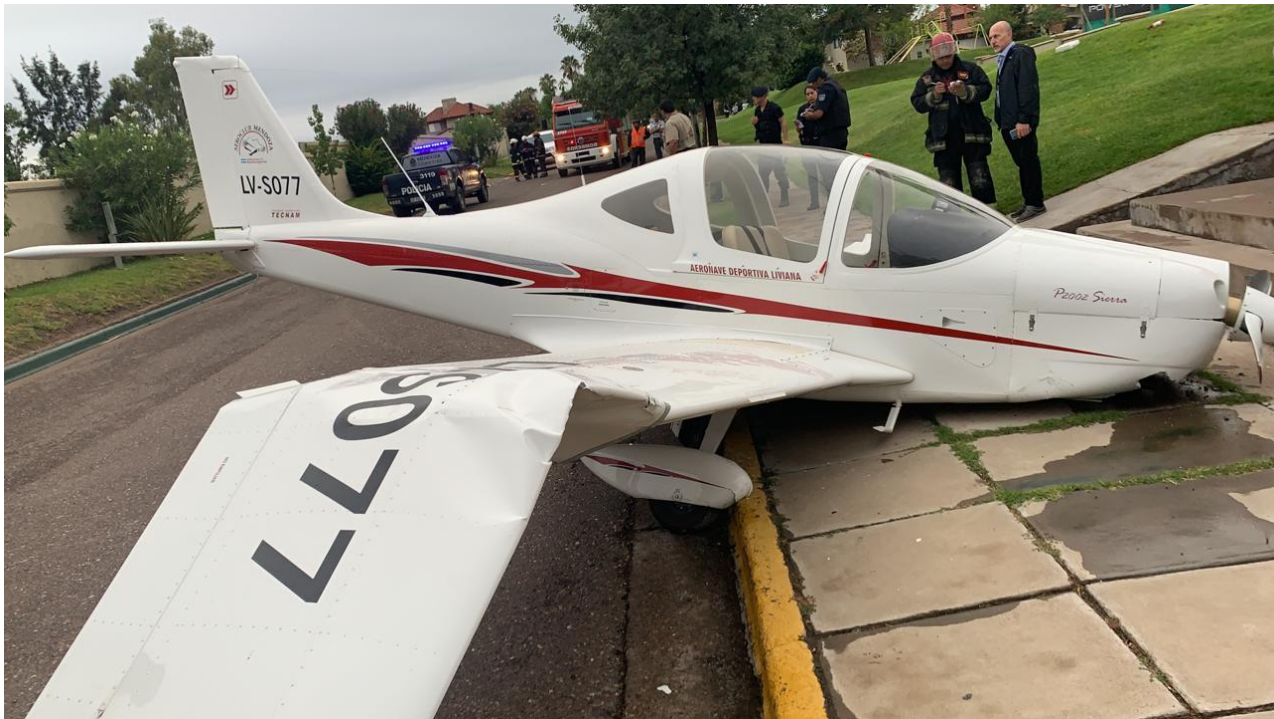
Figura 1. Imagen de la posición final de la aeronave accidentada

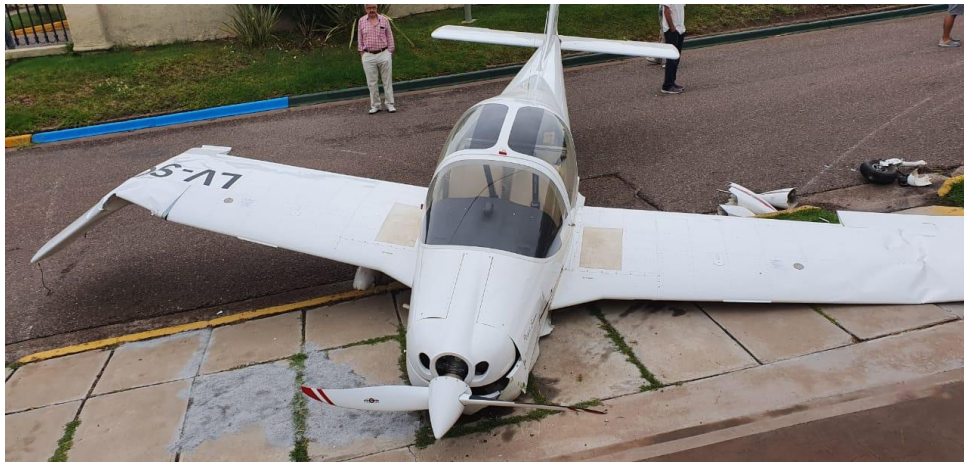
De importancia.

Figura 2. Daños en la célula

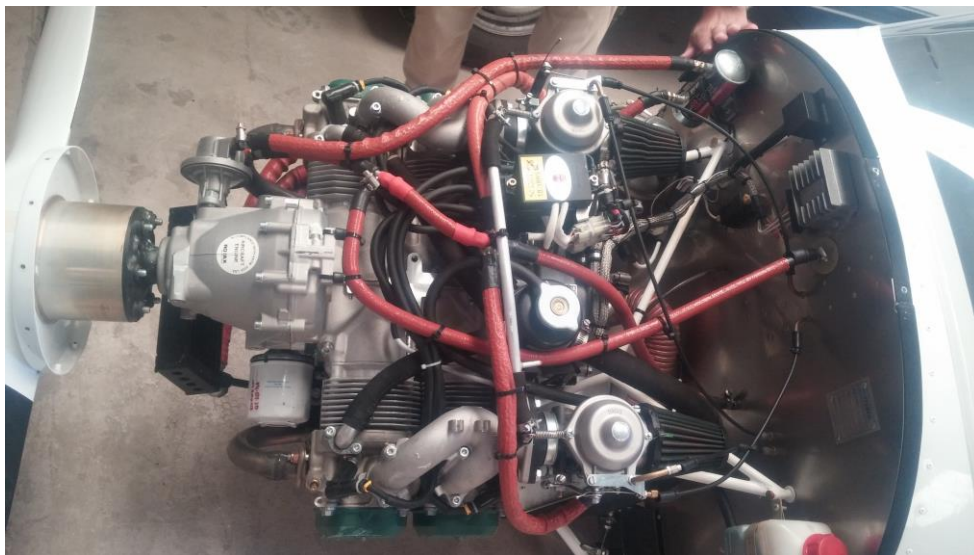
Sin daños.

Figura 3. Imagen del estado del motor

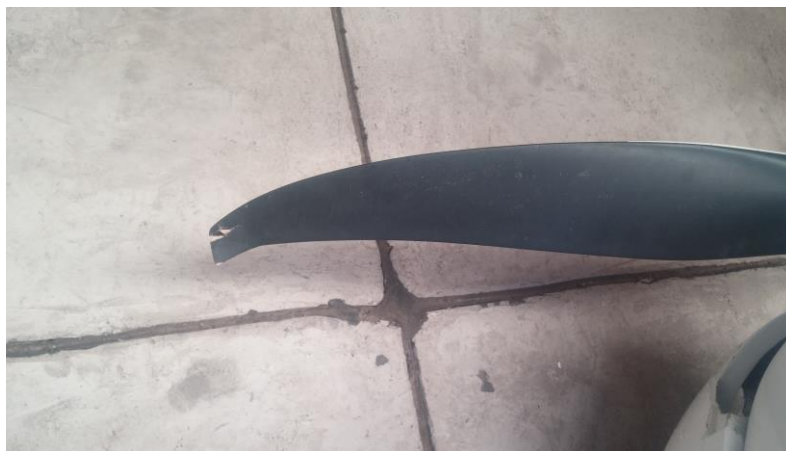
Leves.

Figura 4. Daños en la hélice

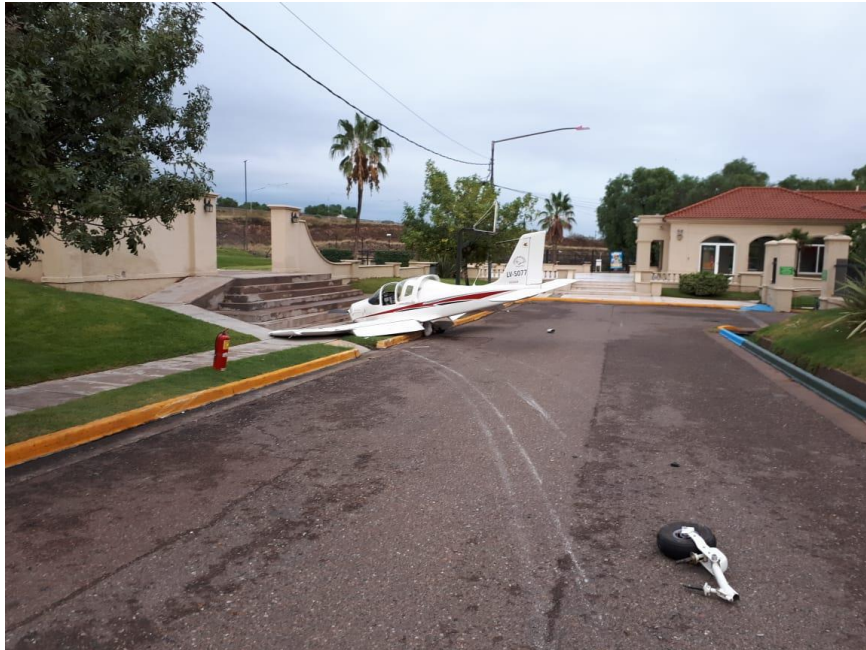
En primera instancia impactó su ala derecha en la parte superior de una pared medianera. A 16 metros de este punto tomó contacto con el pavimento el tren principal izquierdo, que colapsó junto con el de nariz. La aeronave recorrió 40 metros sobre el pavimento de una calle hasta que se detuvo sobre la vereda oeste con rumbo 270°.

La distancia total recorrida desde el primer impacto hasta su detención fue de 56 metros.

Figura 7. Trayectoria de la aeronave posterior al contacto con el terreno.
