# Informe de Seguridad Operacional

Fallo o malfuncionamiento de sistema/componente (grupo motor)

Tecnam P2002 Sierra, LV-S077

**9109789/20**

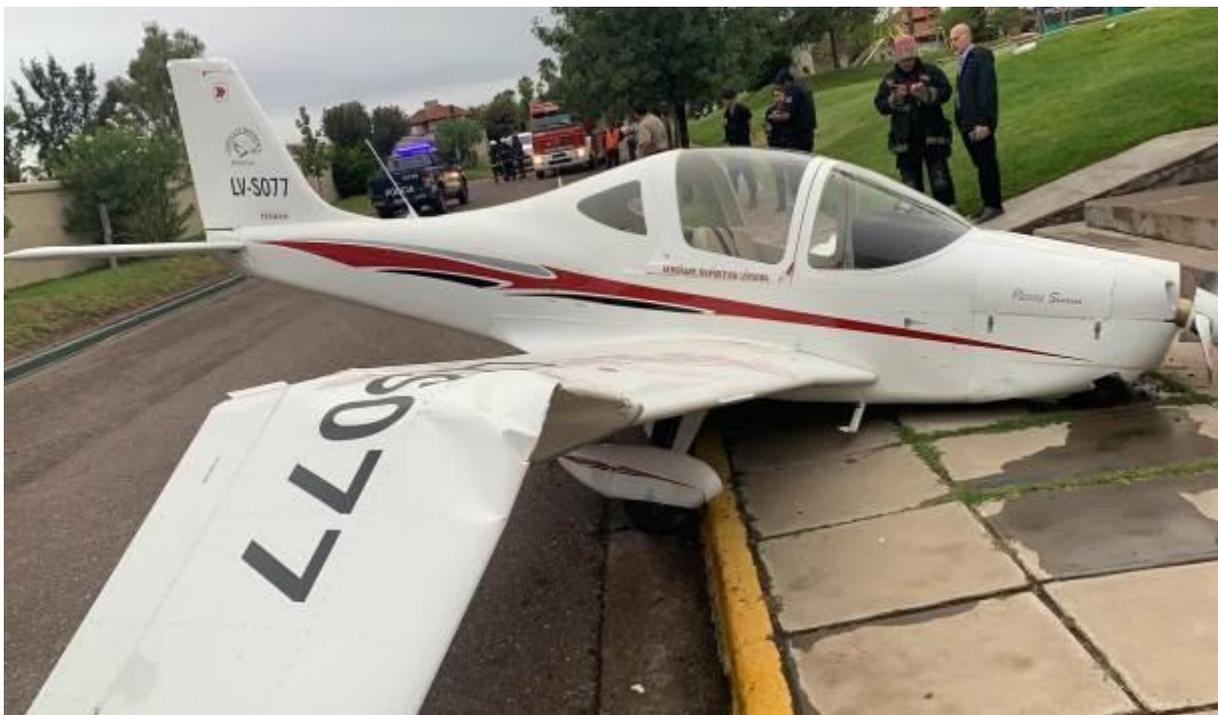
Figura 1. Posición final de la aeronave accidentada

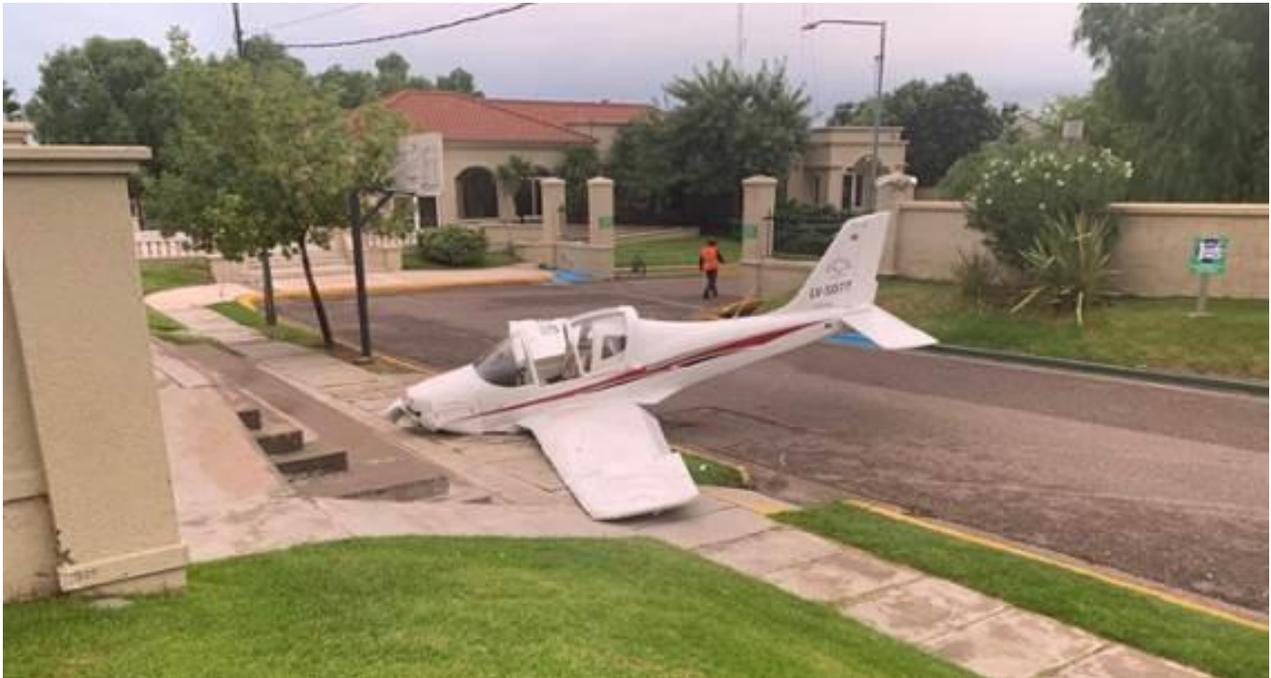
Figura 2. Vista del lugar del suceso

Como consecuencia del accidente, la aeronave sufrió daños de importancia en sus alas, la parte inferior del capot y del fuselaje. El conjunto de tren de aterrizaje del lado izquierdo y el de nariz colapsaron por el impacto.

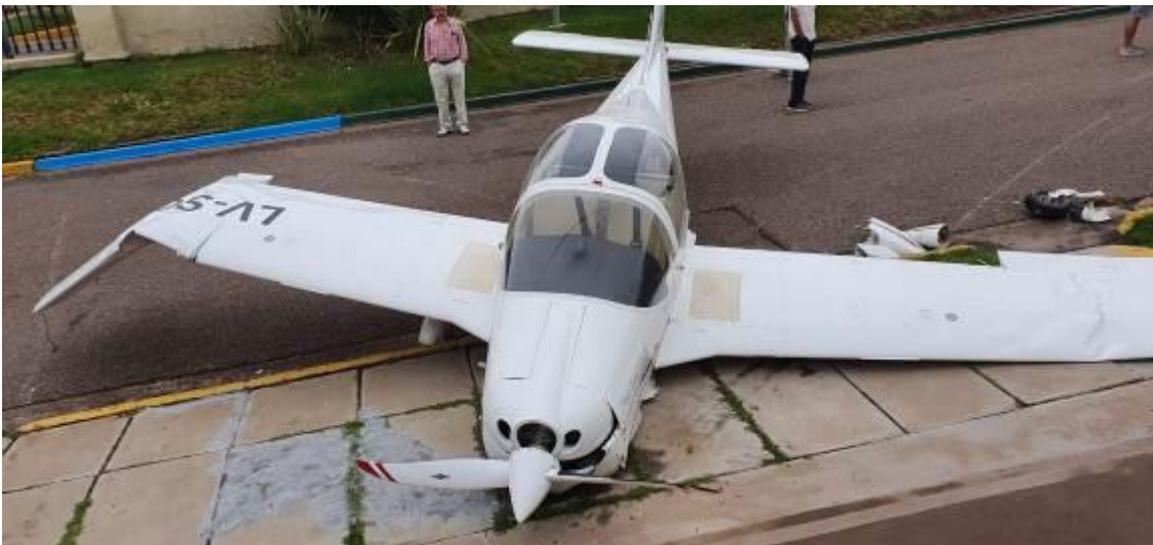
Ambas superficies alares sufrieron daños de importancia, incluidos los flaps y alerones. El tren de aterrizaje principal izquierdo y de nariz colapsaron.

Figura 3. Daños en la célula

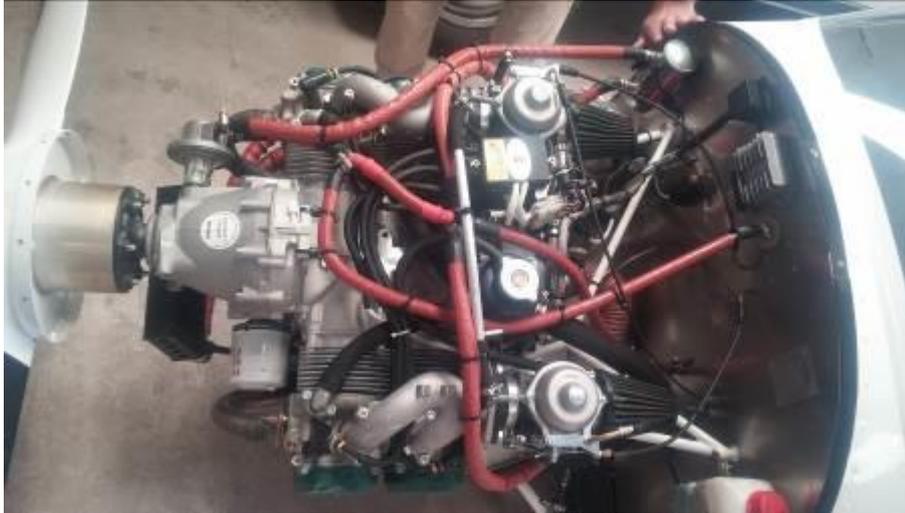
Sin daños

Figura 4. Imagen del estado del motor

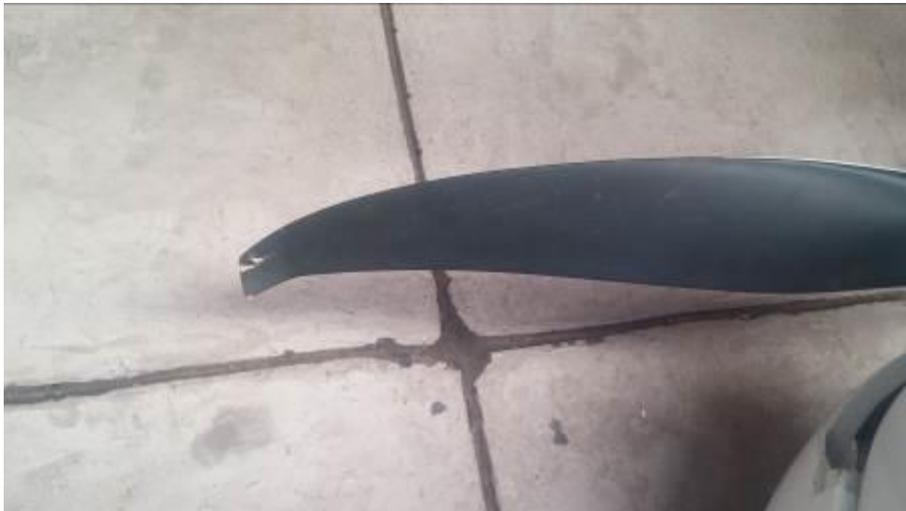
La pala número uno resultó con daños menores.

Figura 5. Daños en la hélice

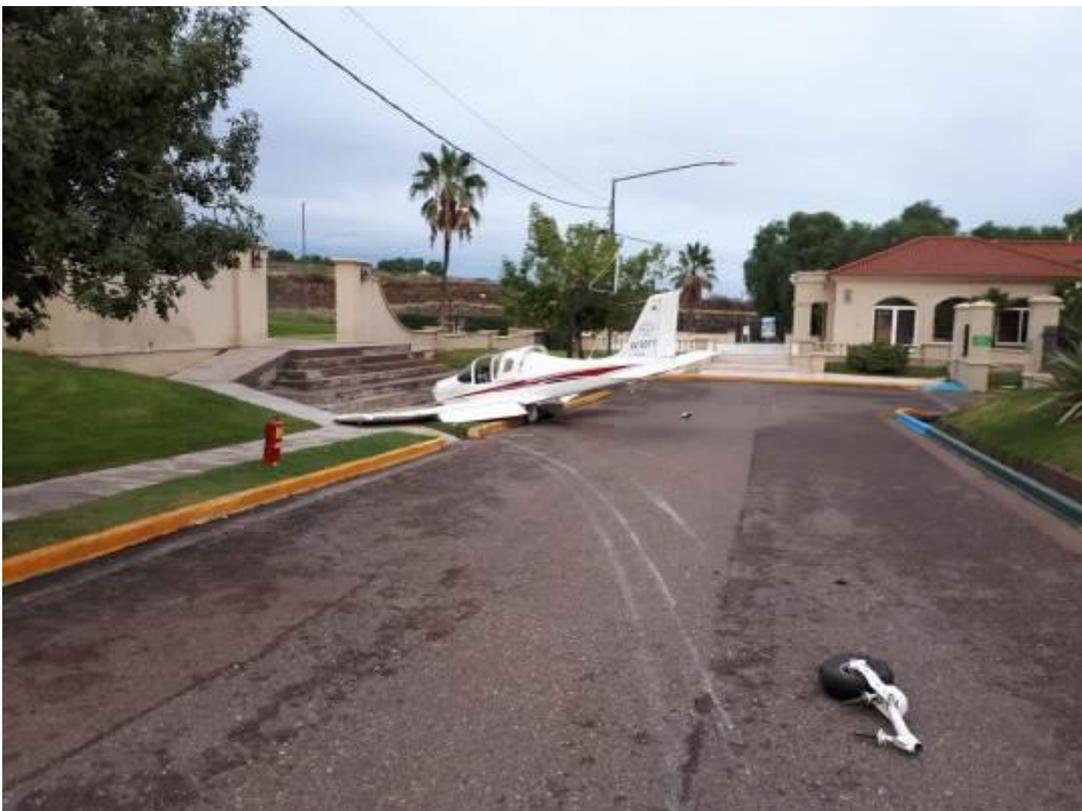
En primera instancia, la aeronave impactó con su ala derecha en la parte superior de una pared medianera, paralela a la calle donde finalmente aterrizó. A 16 metros de ese punto, el tren principal izquierdo tomó contacto con el pavimento y colapsó, junto con el de nariz. La aeronave recorrió 40 metros más sobre la calle hasta que se detuvo sobre la vereda oeste con rumbo 270°.

La distancia total recorrida desde el primer impacto hasta su detención fue de 56 metros.

Figura 8. Trayectoria de la aeronave posterior al contacto con el terreno

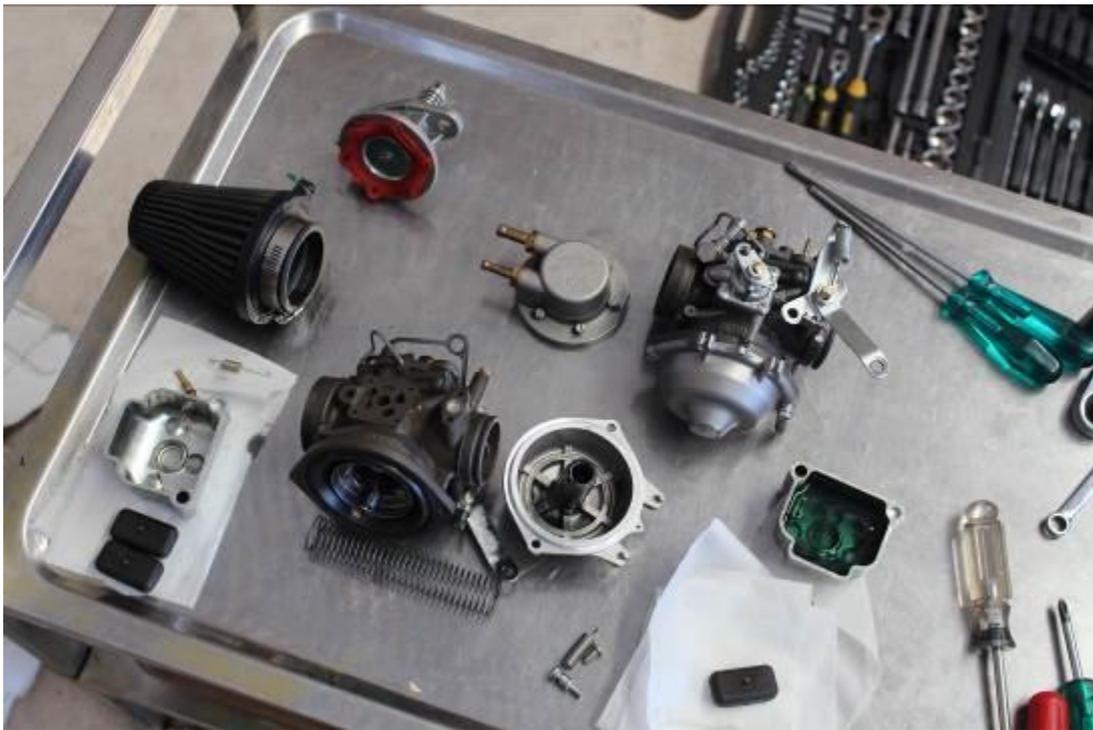
En el trabajo de campo, junto con el responsable técnico de las aeronaves del aeroclub, se inspeccionaron distintos componentes del sistema de combustible del motor, en lo referente al estado, limpieza y funcionamiento. No se observó ninguna anomalía en estos componentes.

Figura 9. Parte del sistema de combustible desarmado el día del suceso

En la intervención que se le realizó al motor de la aeronave, específicamente al sistema de combustible, no se encontró ninguna anomalía, incluso era destacable el perfecto estado y limpieza de sus componentes, compatible con el poco uso del motor desde su condición de nuevo (244,7 horas).

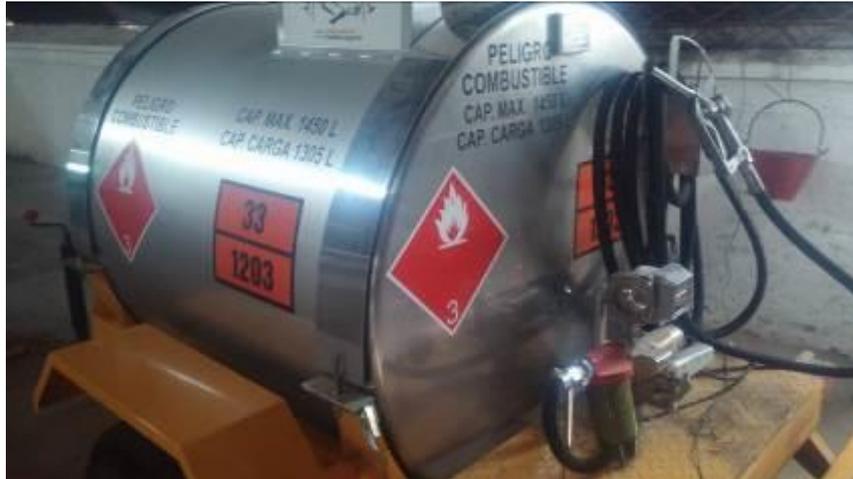
Figura 10. Tanque utilizado para abastecer al LV-S077

El traslado y almacenamiento del combustible se realizaba en un tanque de acero inoxidable, que contaba con un surtidor y un filtro apropiados para el uso que se le daba.

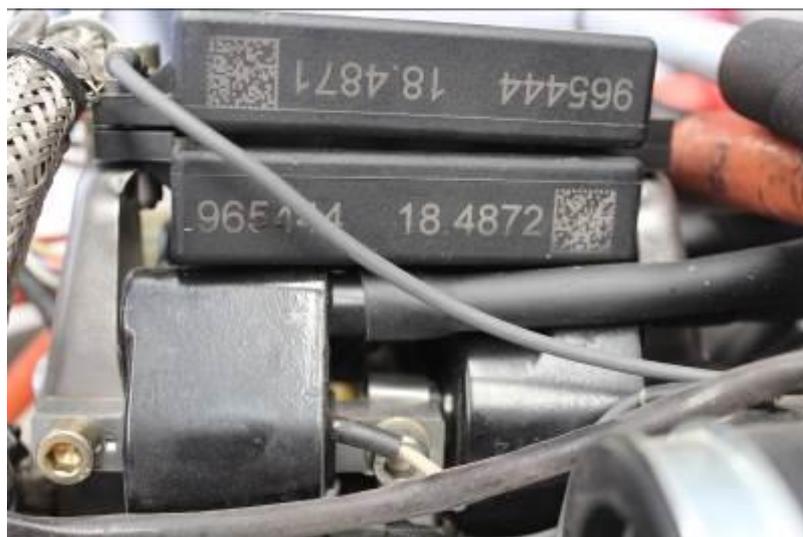
Se realizó una verificación de los componentes del sistema de encendido tales como bujías, cables, conectores y el módulo electrónico de encendido. No se detectaron fallas en el funcionamiento del sistema.

Figura 11. SMD módulo electrónico instalado en el LV-S077
