INFORME PRELIMINAR

JIAAC | INVESTIGACIÓN PARA LA SEGURIDAD AÉREA

Beechcraft Baron B58, LV-GVG

Gobernador Andonaegui, Buenos Aires

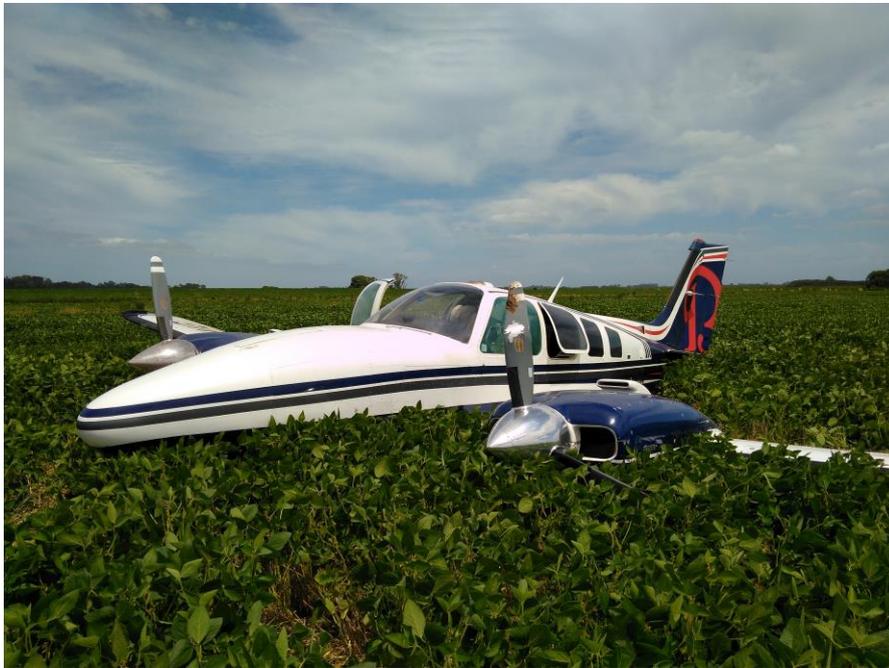
El 23 de febrero de 2020 la aeronave matrícula LV-GVG, un Beechcraft Baron B58, experimentó una pérdida de potencia en ambos motores. Como consecuencia de ello, la tripulación realizó un aterrizaje de emergencia en un campo no preparado.

Figura 1. Aeronave accidentada

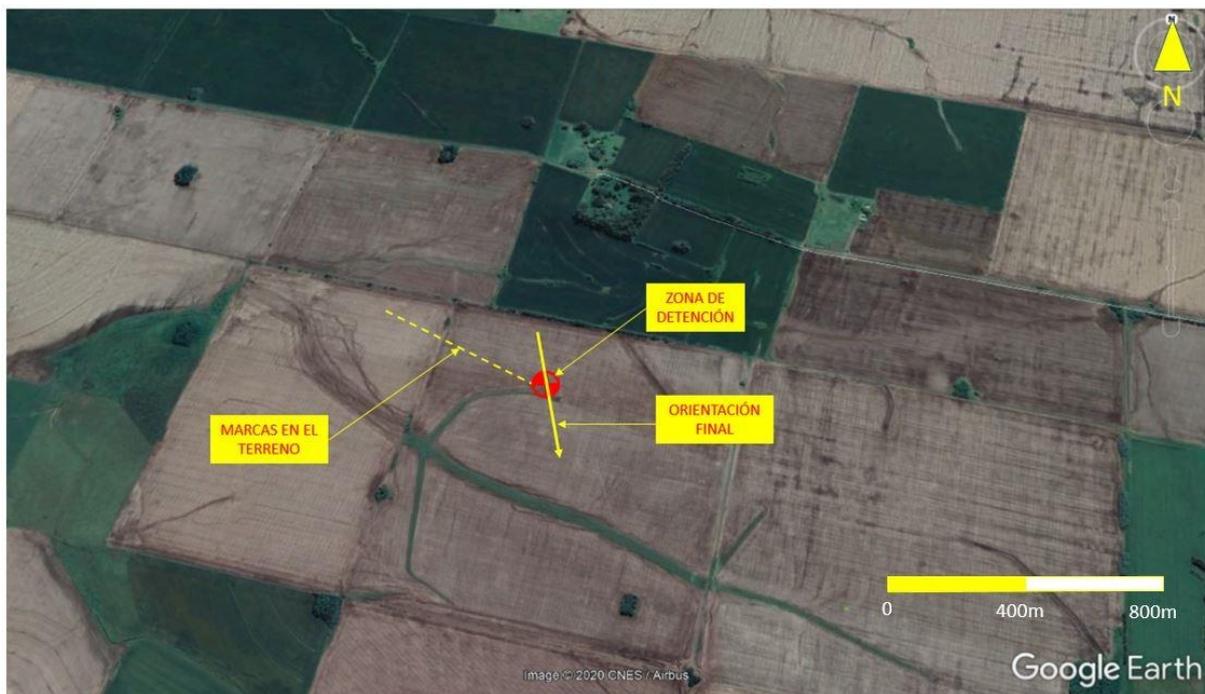
La aeronave se detuvo en una plantación de soja a unos 13 kilómetros al norte de la localidad de Solís. No hubo dispersión de restos y la orientación final de la aeronave fue en dirección noroeste. La superficie donde se detuvo la aeronave era preponderantemente llana, aunque contaba con montículos de tierra.

Figura 2. Trayectoria y zona de impacto

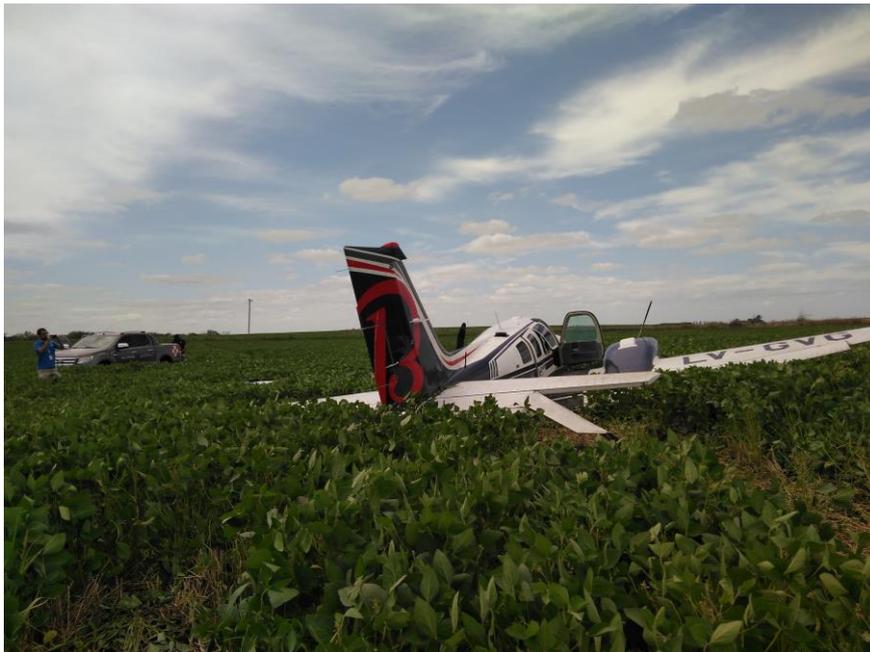
Los daños recibidos por la aeronave y las marcas en el terreno sugieren que el impacto se produjo de forma nivelada con un bajo ángulo de descenso. La aeronave recorrió aproximadamente 40 metros sobre el terreno hasta que impactó con un montículo de tierra, razón por la cual se elevó nuevamente, volviendo a impactar con el terreno a los pocos metros. El desplazamiento sobre el terreno continuó hasta que la aeronave se detuvo con una rotación de 30 grados en sentido horario respecto a su trayectoria.

Figura 3. Daños recibidos por la aeronave

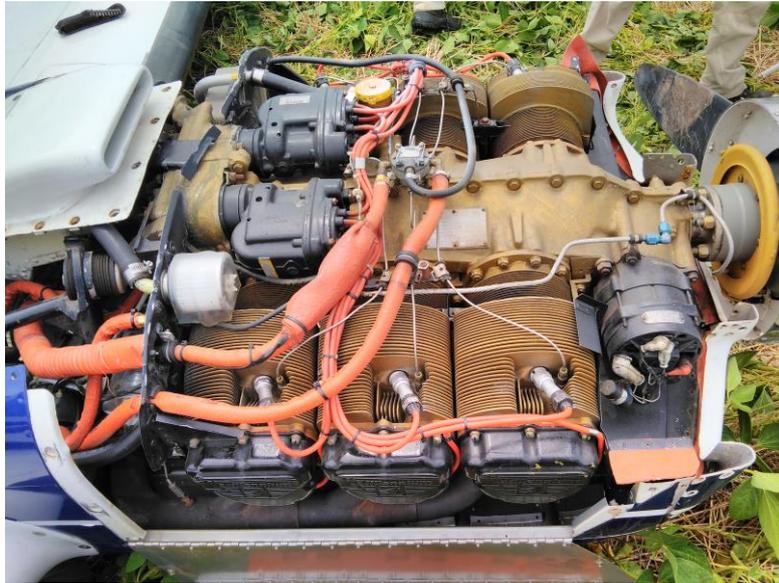
Se realizó una inspección visual de los componentes de la planta motriz donde no se detectaron obstrucciones en el sistema de admisión. Se retiraron muestras de combustible desde el purgante de raíz de ambos planos alares y de aceite desde el tapón del cárter de ambos motores.

Figura 4. Retiro de la capota durante la inspección

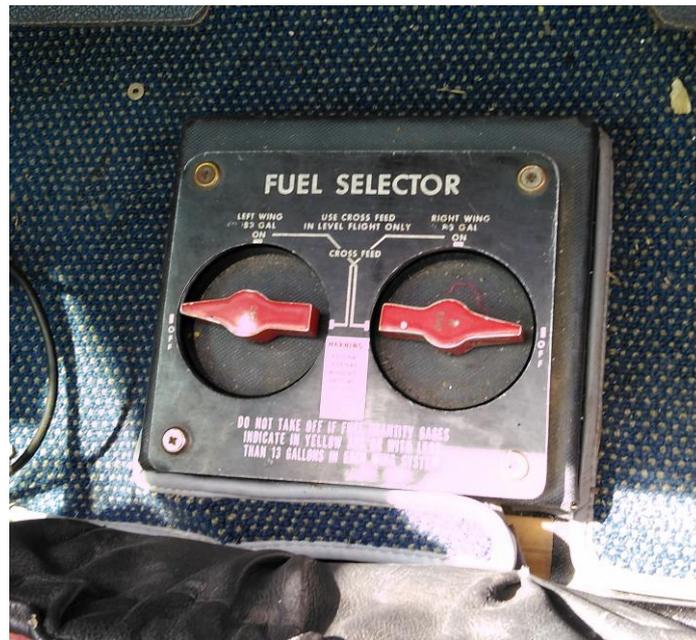
Las válvulas de combustible estaban ambas en posición cerrado, se corroboró el correcto recorrido sin trabas.

Figura 5. Válvulas de combustible

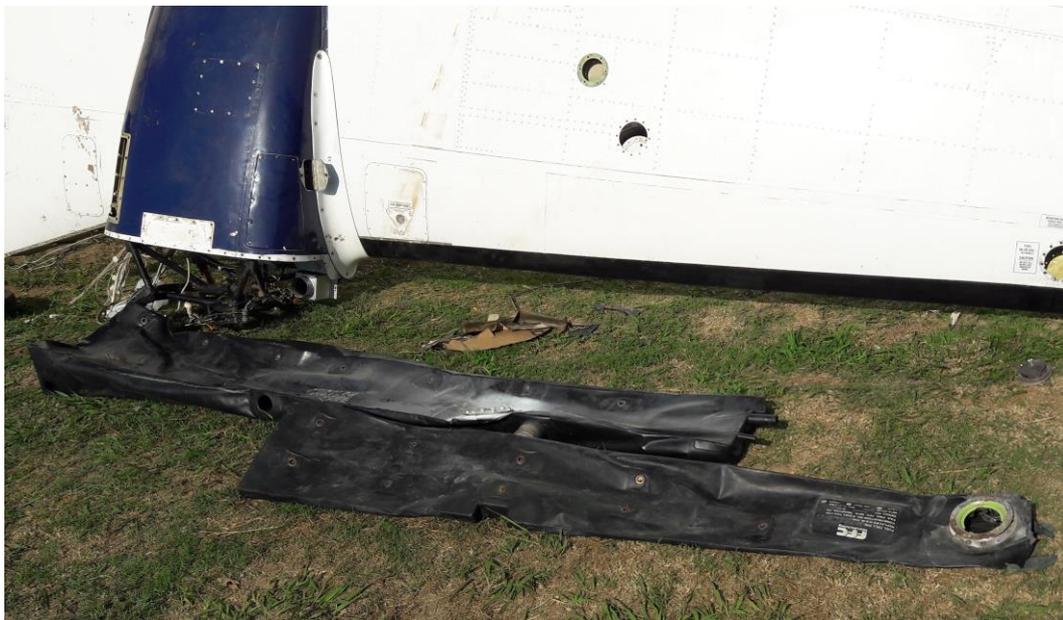
Se realizaron comprobaciones en el terreno para verificar el total de combustible en los tanques de ambos planos alares, en las cuales se pudo corroborar que la aeronave contaba con aproximadamente 80 litros en los tanques del plano derecho, pudiéndose retirar solo $\frac{1}{2}$ litro del plano izquierdo.

Como parte del proceso de investigación se retiraron para su análisis los indicadores de combustible, el flujómetro analógico, los flotantes del plano izquierdo y los tanques de combustible del plano izquierdo.

Figura 6. Tanques de combustible del plano izquierdo
