## INFORME DE SEGURIDAD OPERACIONAL

Suceso: Accidente

Título: Vuelo controlado contra el terreno, Learjet 35A, matrícula LV-BXU, aeropuerto Brigadier General Antonio Parodi, Esquel, provincia de Chubut

Fecha y hora del suceso: 6 de mayo de 2020 a las 01:38 horas (UTC)

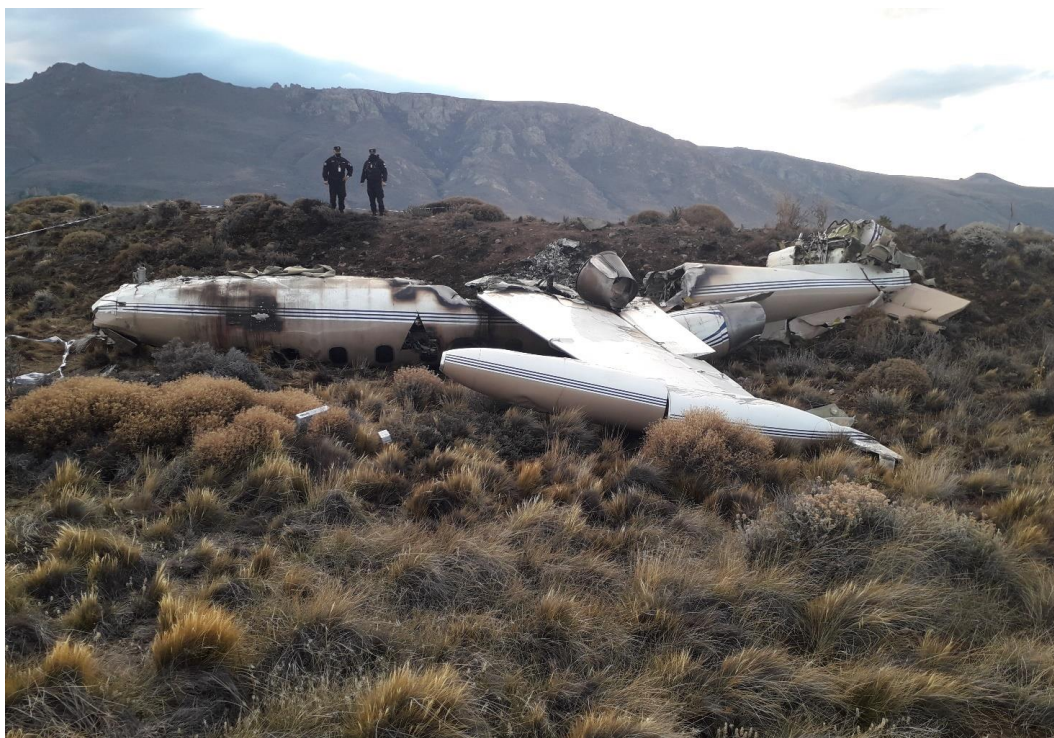
Figura 1. Posición final del LV-BXU. Fuente: investigación JST

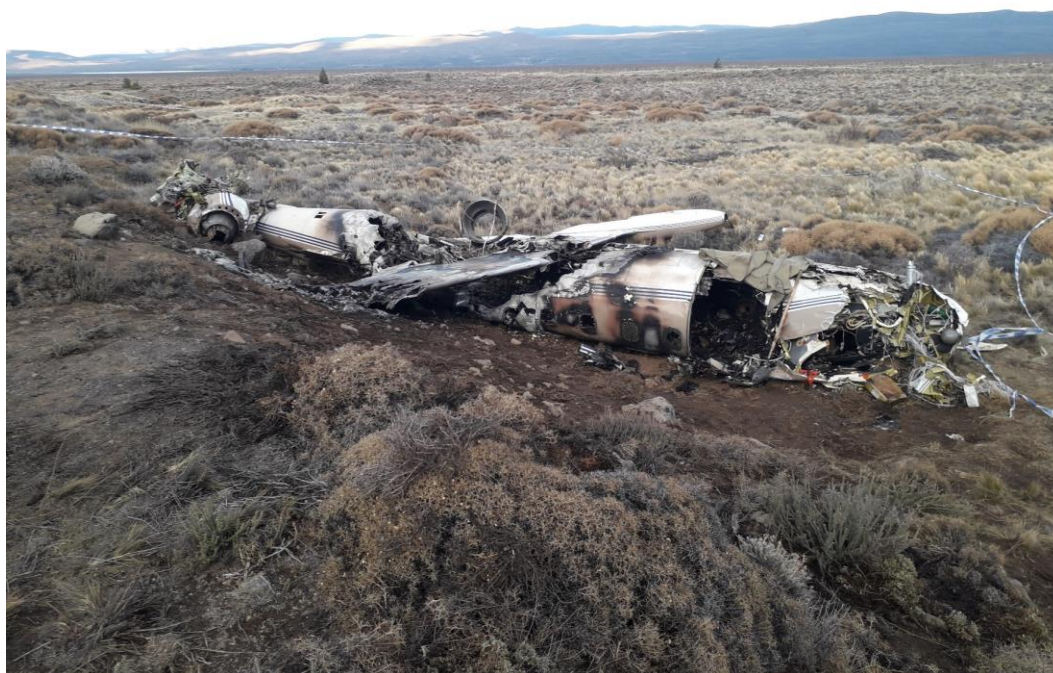
Figura 2. Posición final del LV-BXU. Fuente: investigación JST

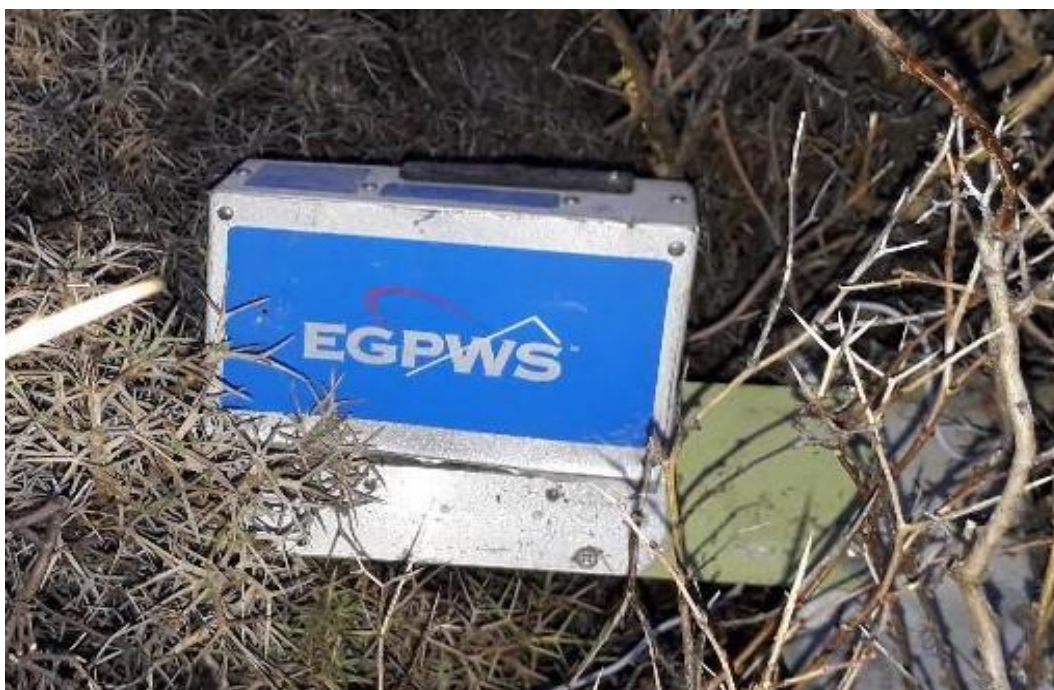
Figura 14. Imagen del EGPWS. Fuente: investigación JST

El informe sobre el EGPWS, recibido el 7 de marzo de 2022, indicó que este se encontraba dañado debido al impacto de la aeronave, pero se logró extraer información de los chips de memoria del sistema. Entre los datos obtenidos se encuentran los siguientes:

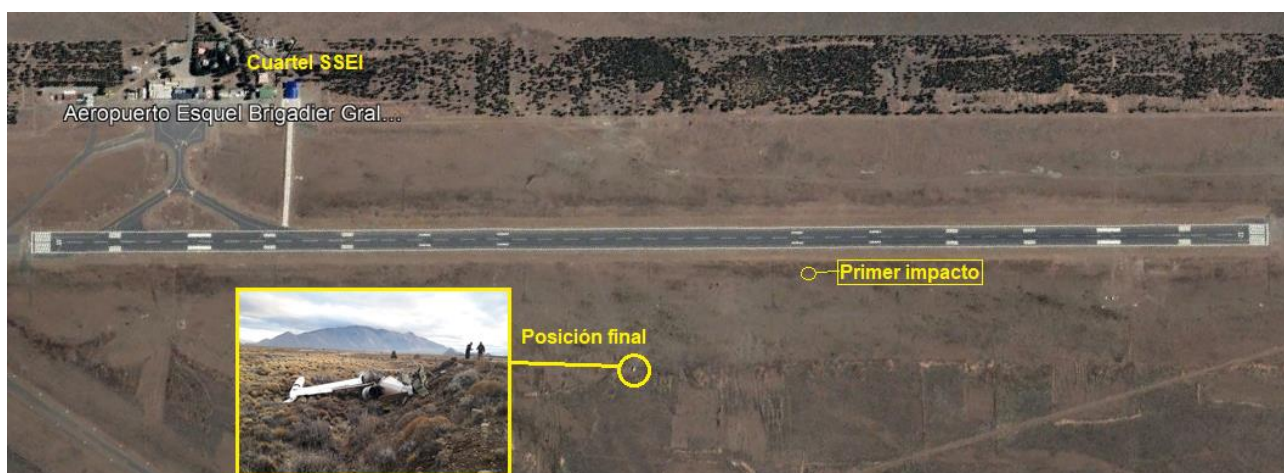
Durante la maniobra de aterrizaje frustrado, la aeronave impactó contra el terreno con el *tip tank*<sup>9</sup> instalado en la puntera del plano izquierdo aproximadamente a 800 metros del umbral de pista 23 y a 70 metros a la izquierda de su eje. Desde el primer impacto hasta su detención final, la aeronave se desplazó sobre el terreno 400 metros con rumbo aproximado de 210 grados. Finalmente, se detuvo en una hondonada en posición invertida, a una distancia de 250 metros a la izquierda del eje de pista y a 1.200 metros del umbral de pista 23.

Figura 15. Primer impacto y posición final en relación con la pista 23. Fuente: investigación JST

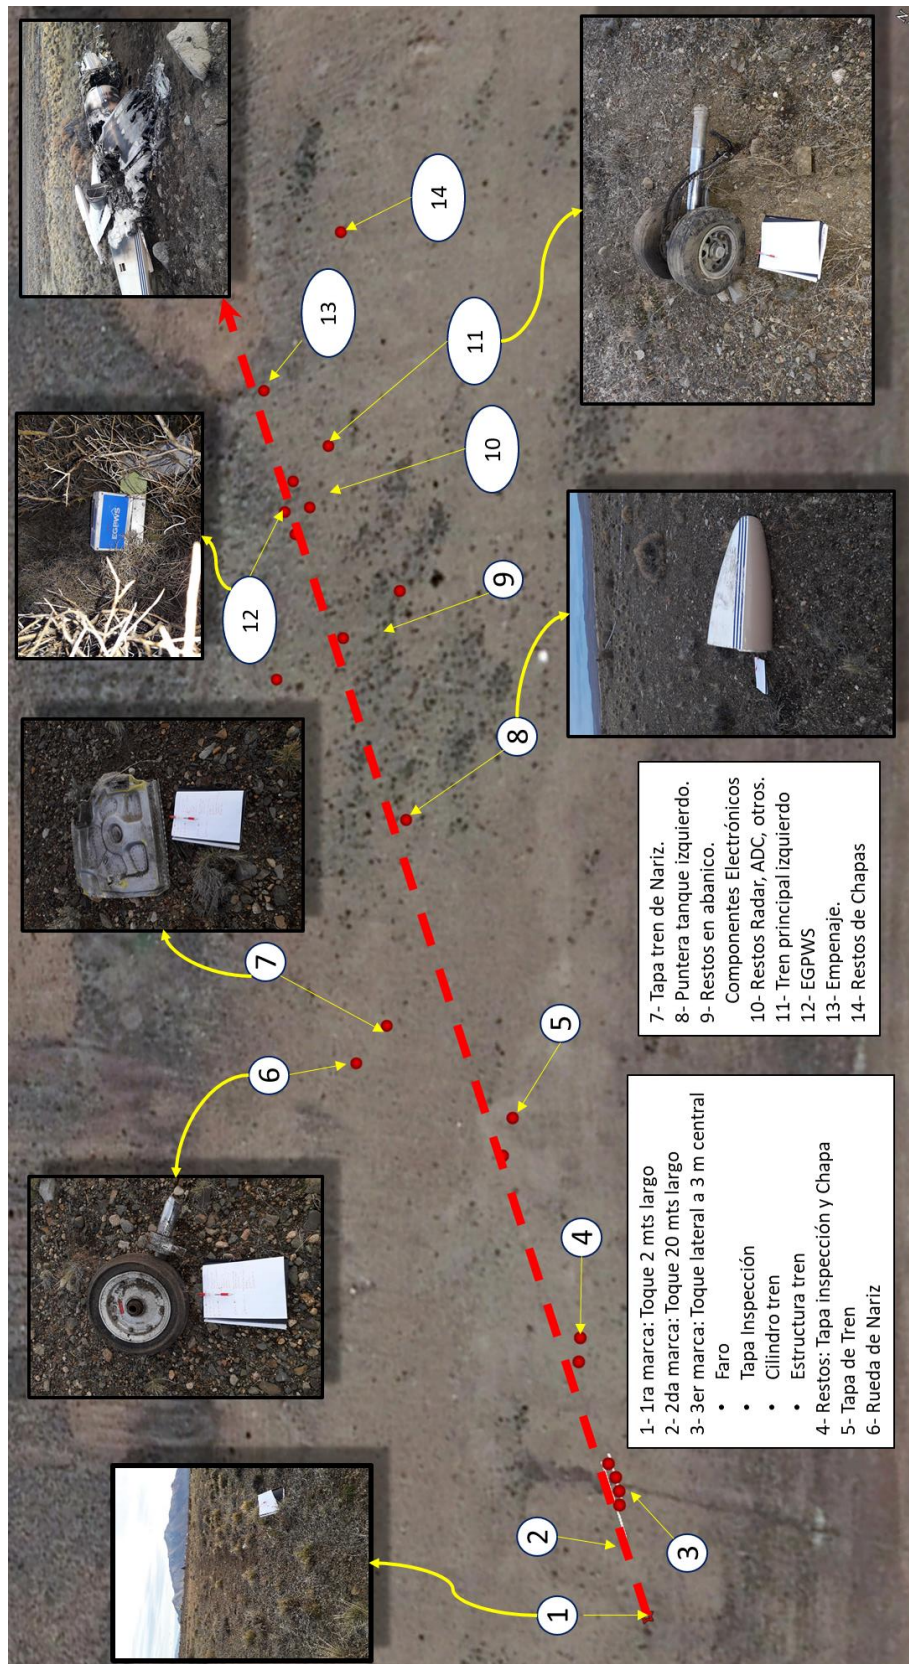
Los restos de la aeronave se encontraban dispersos en un área triangular, con el vértice en el punto de impacto inicial, y se extendían aproximadamente 400 metros en la dirección del desplazamiento de la aeronave. Como consecuencia del impacto, se produjo un incendio en la aeronave.

Figura 18. Distribución de restos según la trayectoria de la aeronave. Fuente: investigación JST

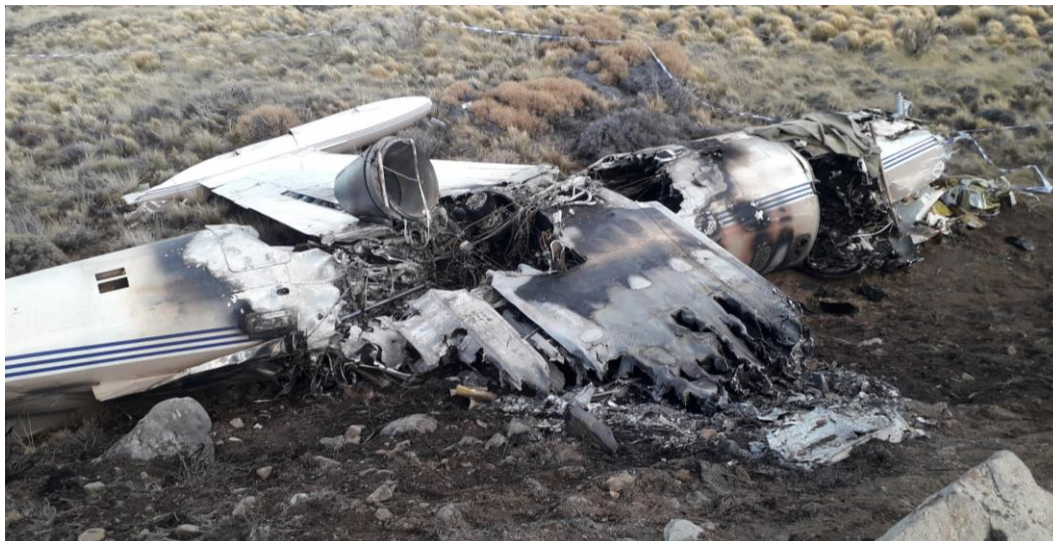
Figura 19. Restos de la aeronave tras el incendio. Fuente: investigación JST

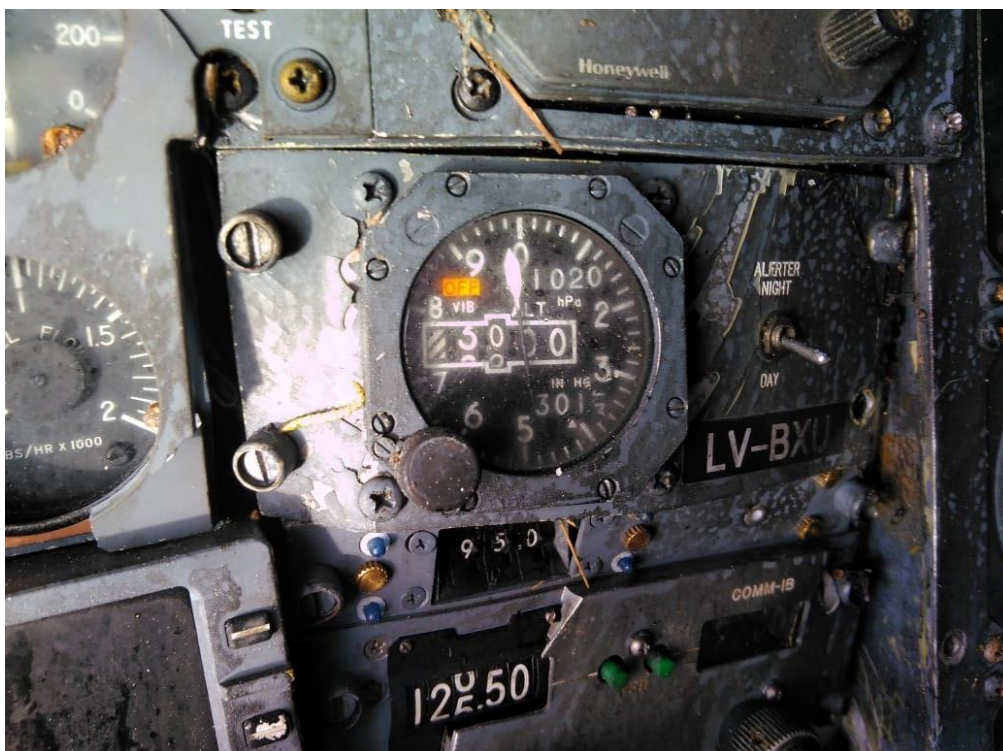
Con motivo de la investigación se registró fotográficamente el panel de instrumentos y los comandos de accionamiento de los sistemas de la aeronave. Entre los instrumentos se observó que el altímetro analógico “standby” estaba reglado a un valor de QNH de 1.020,0 hPa.

Figura 28. Altimetro *standby* del LV-BXU. Fuente: investigación JST

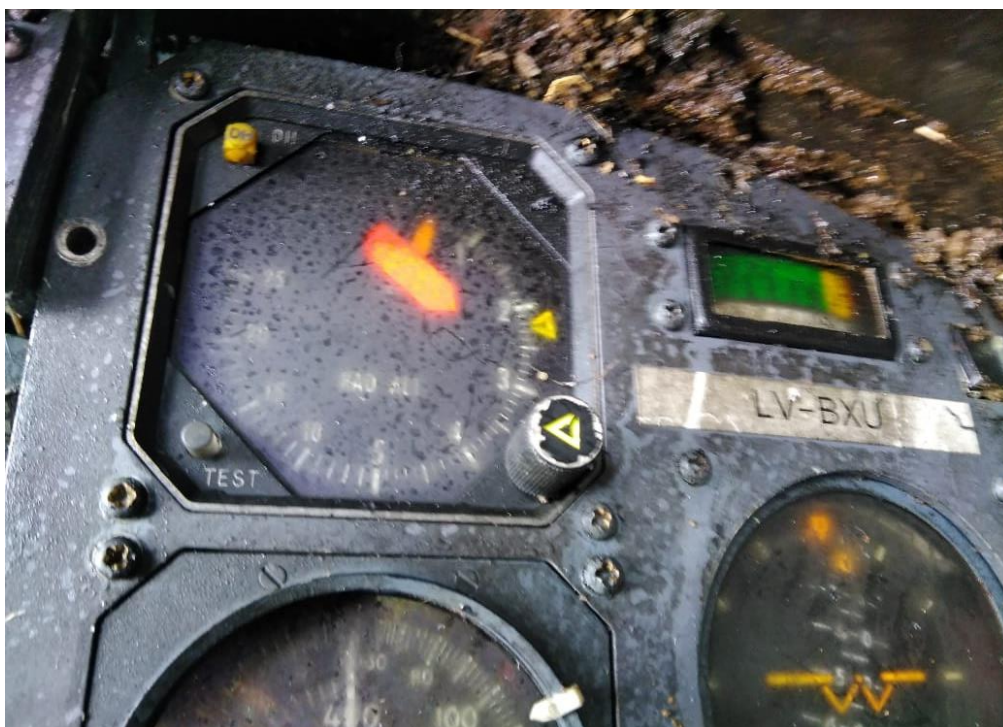
También se identificó que el radio altímetro estaba configurado para una DH de 226 pies.

Figura 29. Radio altímetro del LV-BXU. Fuente: investigación JST

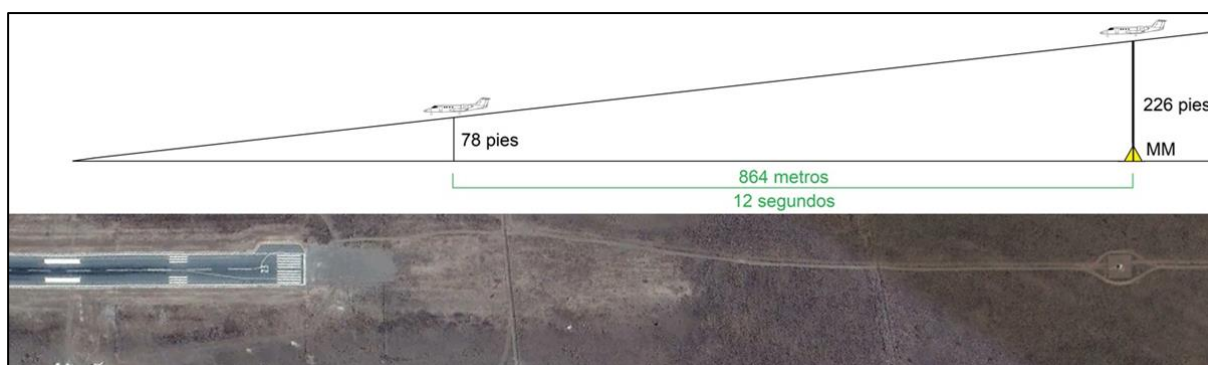
Considerando que, según lo manifestado por la tripulación, la velocidad de aproximación era de 140 nudos y que la IAC indicaba una senda de planeo de 3° y una velocidad vertical de 740 pies por minutos, se estima que la aeronave descendió aproximadamente 148 pies y recorrió una distancia de 864 metros en esos 12 segundos. Por lo tanto, puede inferirse que la maniobra de escape se inició con una altura aproximada de 78 pies.

Figura 37. Perfil de aproximación del LV-BXU. Fuente: investigación JST
