Informe preliminar de Seguridad Operacional

Otros (colisión con aeronave estacionada) y pérdida de control en vuelo

Sonex, LV-X628

04 de octubre de 2020

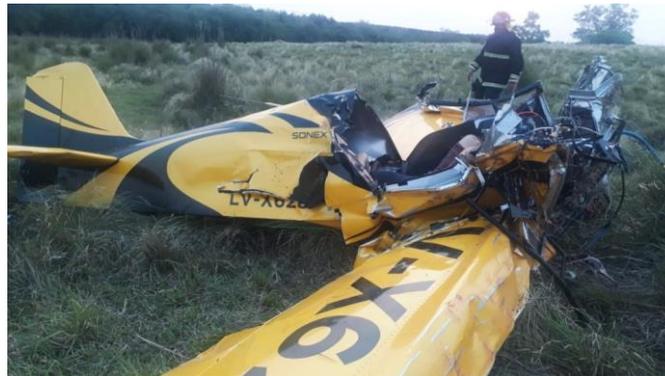
Destruída.

Figura 1. Vista de los daños en la aeronave accidentada

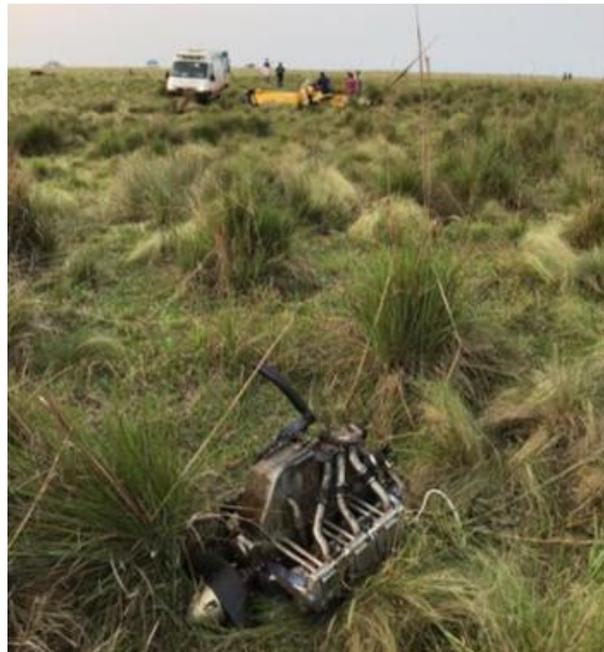
Daños de importancia.

Figura 2. Posición final del motor

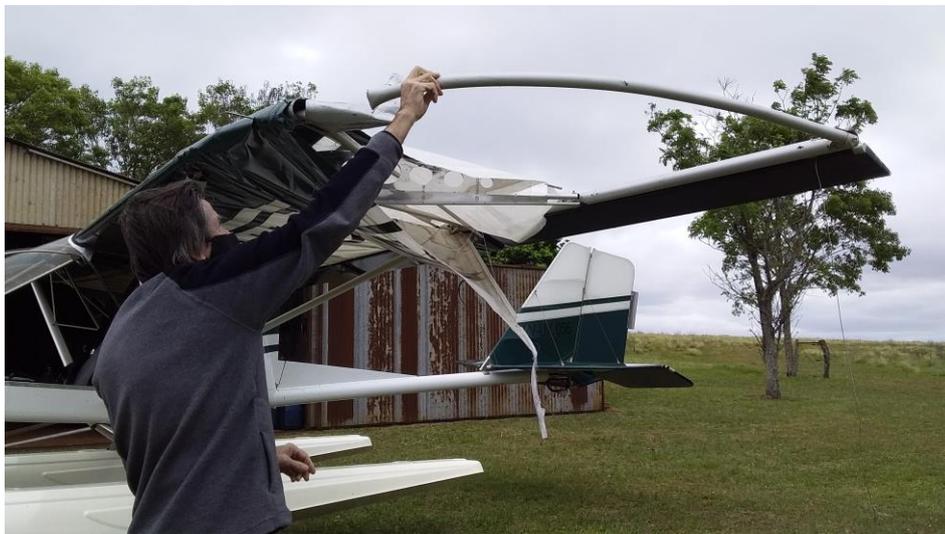
El LV-X628, en vuelo a baja altura, impactó contra el LV-UX056, un ultraliviano estacionado, provocando la rotura del último tercio del plano izquierdo (1.5 metros desde la puntera del plano hacia la raíz del mismo).

Figura 3. Vista de los daños en la aeronave estacionada

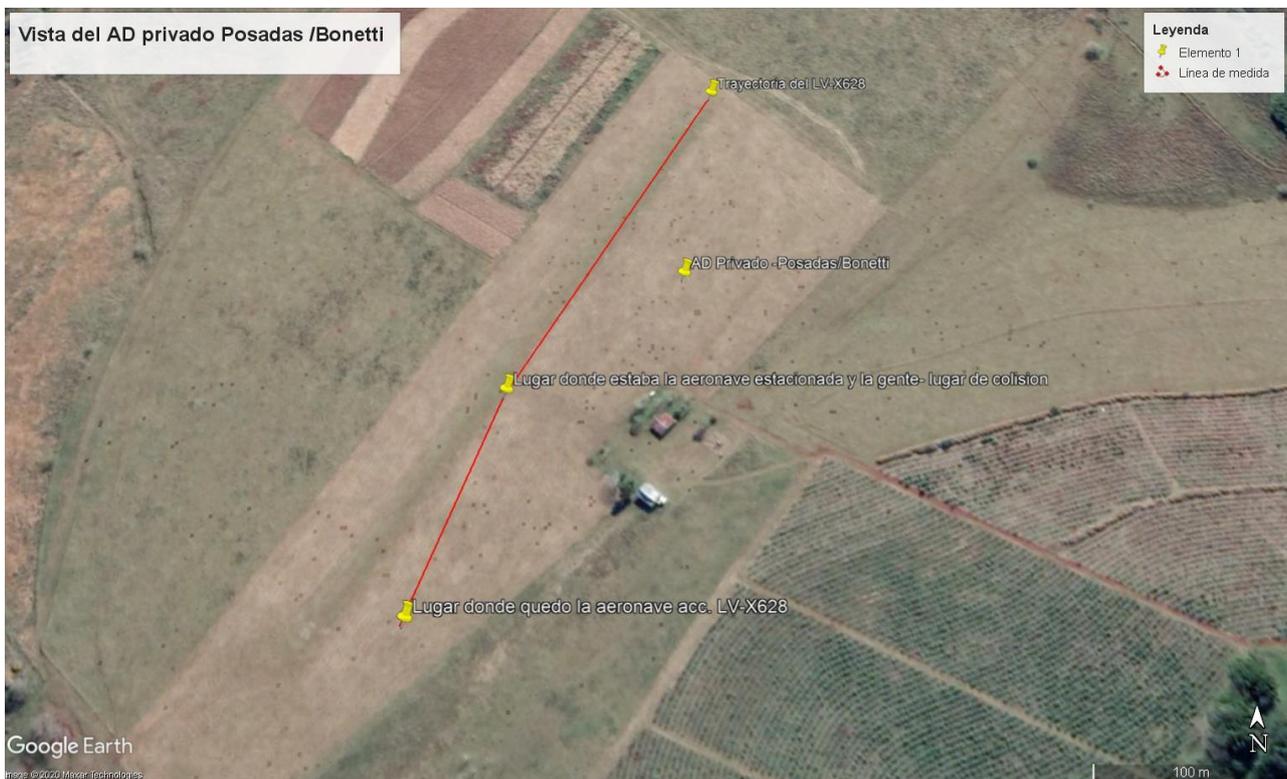
Figura 6. Imagen del lugar del accidente

El accidente tuvo lugar en una pista de uso privado. La misma tenía una longitud de 422 m x 18 m ancho y las operaciones eran exclusivas para aeronaves ultralivianas. El LV-X628 realizó un pasaje a baja altura sobre la pista con rumbo aproximado 210°, e impactó con su plano izquierdo, al plano izquierdo de otro ultraliviano que se encontraba estacionado en el borde este de la pista, proa al norte. Luego del impacto, la aeronave ascendió levemente y cayó con rumbo 200°, en viraje hacia la izquierda (80° de inclinación aproximadamente), luego de recorrer 100 metros desde el impacto contra el LV- UX056. Recorrió sobre el terreno 56 metros hasta su detención final. Los restos se dispersaron en una franja de 25 metros de ancho por 66 metros de largo.
