# Informe Preliminar de Seguridad Operacional

Fallo o malfuncionamiento de sistema/componente (grupo motor)

Piper PA-25-235, LV-LXM

**67758415/20**

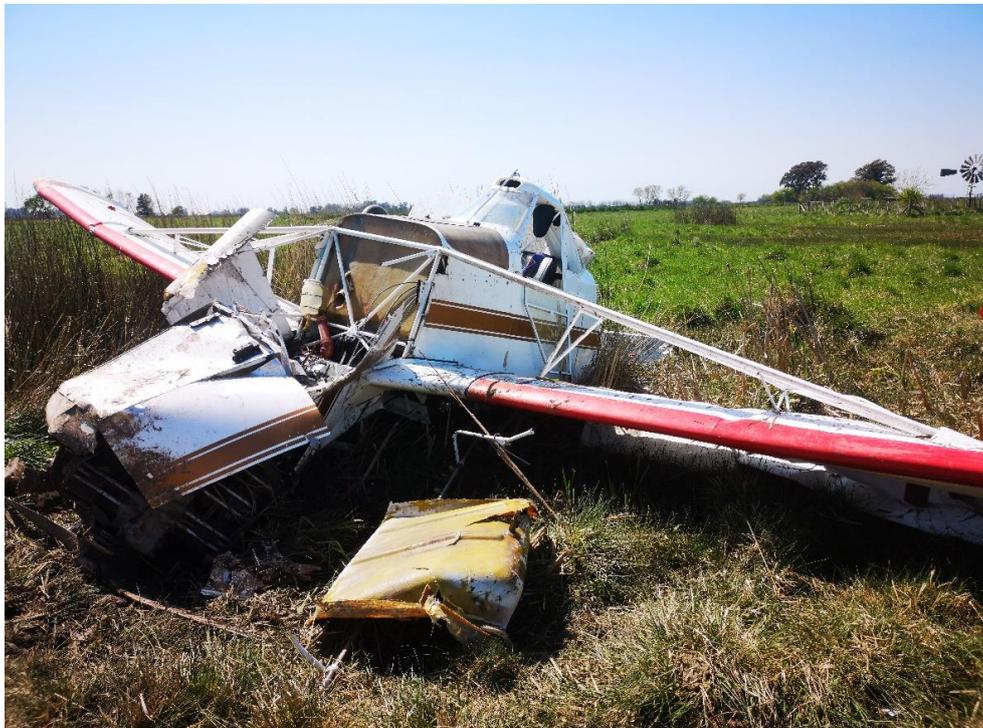
Figura 1. Aeronave involucrada en el accidente

Daños de importancia.

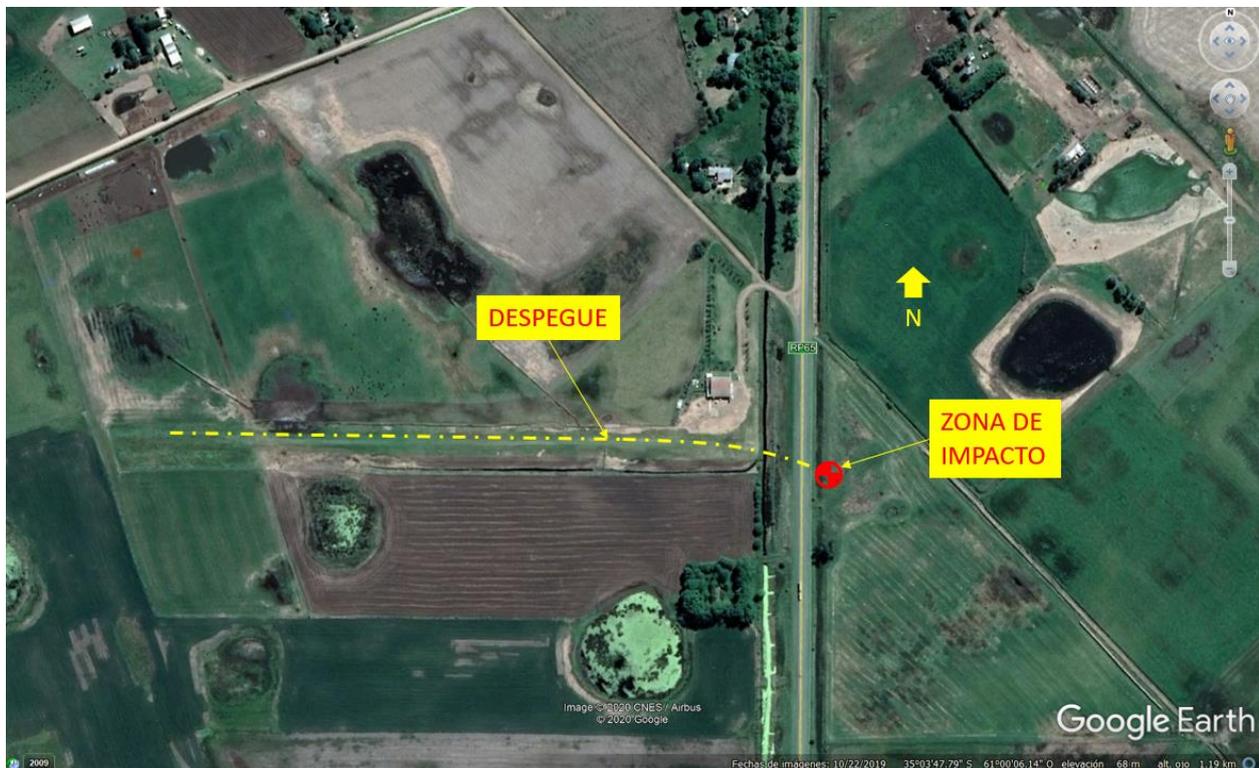
La investigación identificó marcas en la ruta provincial 65 que sugieren que se produjo un impacto inicial de la aeronave con la rueda de cola. Posteriormente, la aeronave continuó su recorrido hasta que el tren de aterrizaje principal izquierdo impactó contra el terreno lindero a la ruta, ocasionando que ésta rotara en sentido antihorario, aproximadamente 180°. La aeronave se detuvo con rumbo 295° y no hubo dispersión de restos.

Figura 2. Trayectoria y posición final de la aeronave

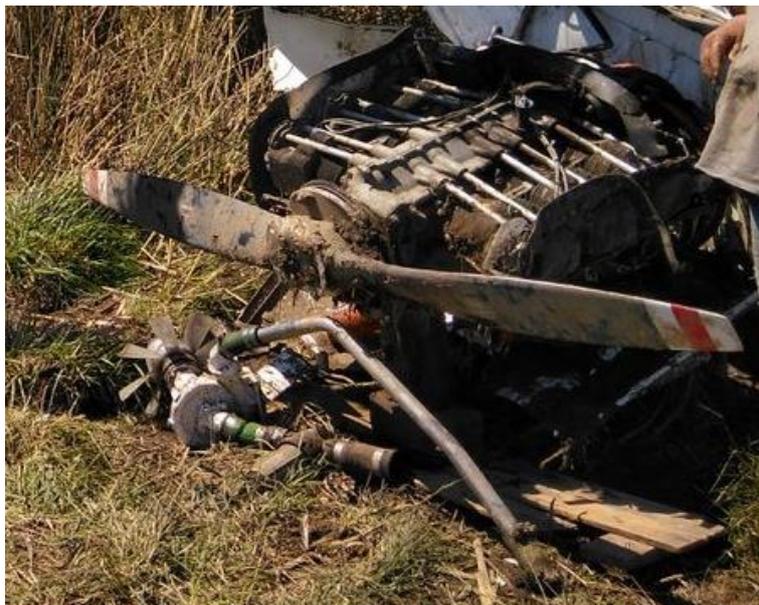
La deformación experimentada por la hélice, en conjunto con la ausencia de marcas de giro, sugieren que el motor se encontraba detenido al momento del impacto.

Figura 3. Deformación de la hélice

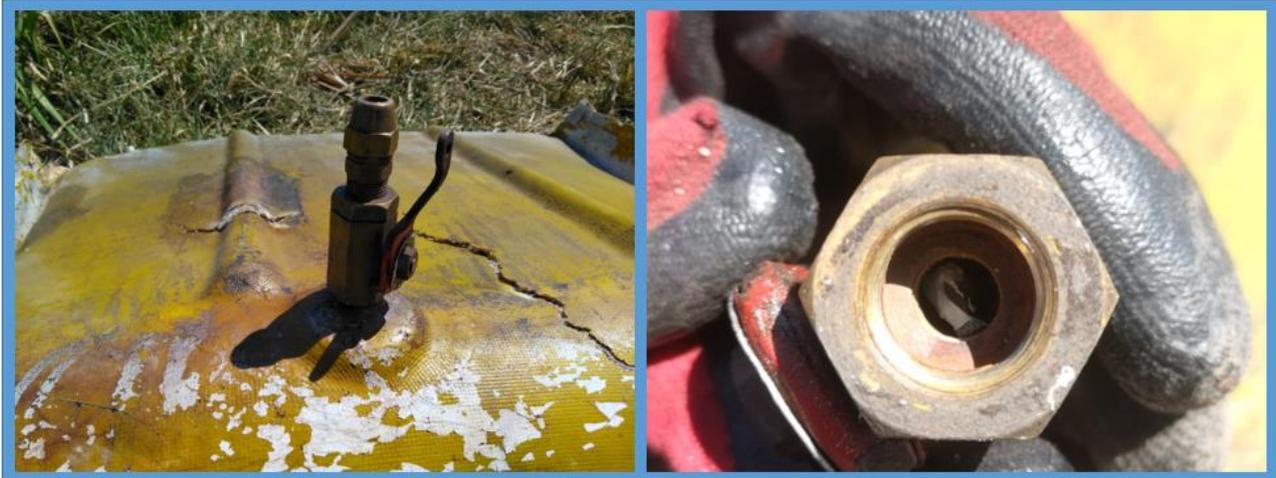
Los tanques de combustible principales, ubicados en ambos planos, se encontraban desconectados del sistema de combustible. El tanque de combustible suplementario, instalado en la nariz de la aeronave, era el único utilizado para la operación. En la inspección visual realizada a la válvula de conexión al circuito de combustible se detectó la presencia de restos de cinta de teflón.

Figura 4. Válvula del tanque suplementario y restos de teflón encontrados

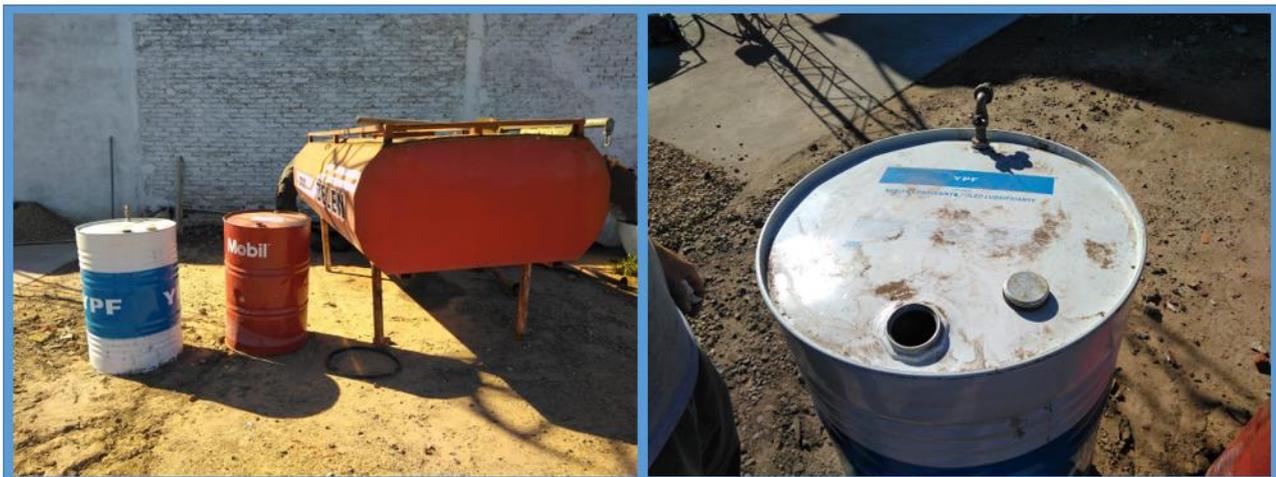
El combustible utilizado por la aeronave era almacenado en un barril metálico de 205 litros ubicado en la plataforma de la base de operaciones. Su etiqueta identificatoria describe al contenido como aceite lubricante.

Figura 5. Combustible almacenado en la base de operaciones
