Informe de Seguridad Operacional

Piper PA-25-235, LV-LXM

Los Toldos, Buenos Aires

6 de octubre de 2020

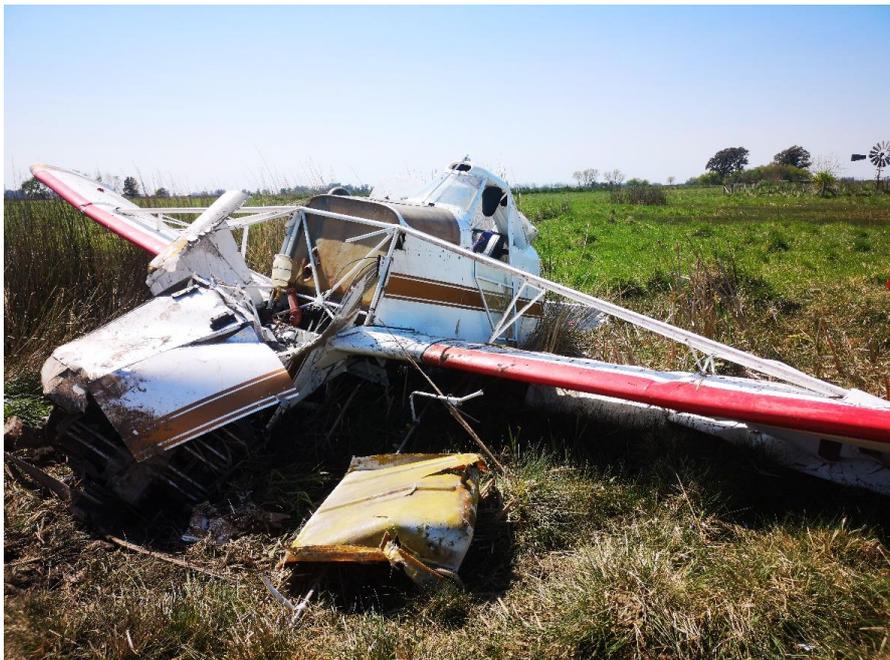
Inmediatamente luego del despegue por pista 09, la aeronave experimentó una pérdida de potencia del motor con posterior impacto contra el terreno lindero a la ruta provincial 65 (figura 1).

Figura 1. Aeronave involucrada en el accidente

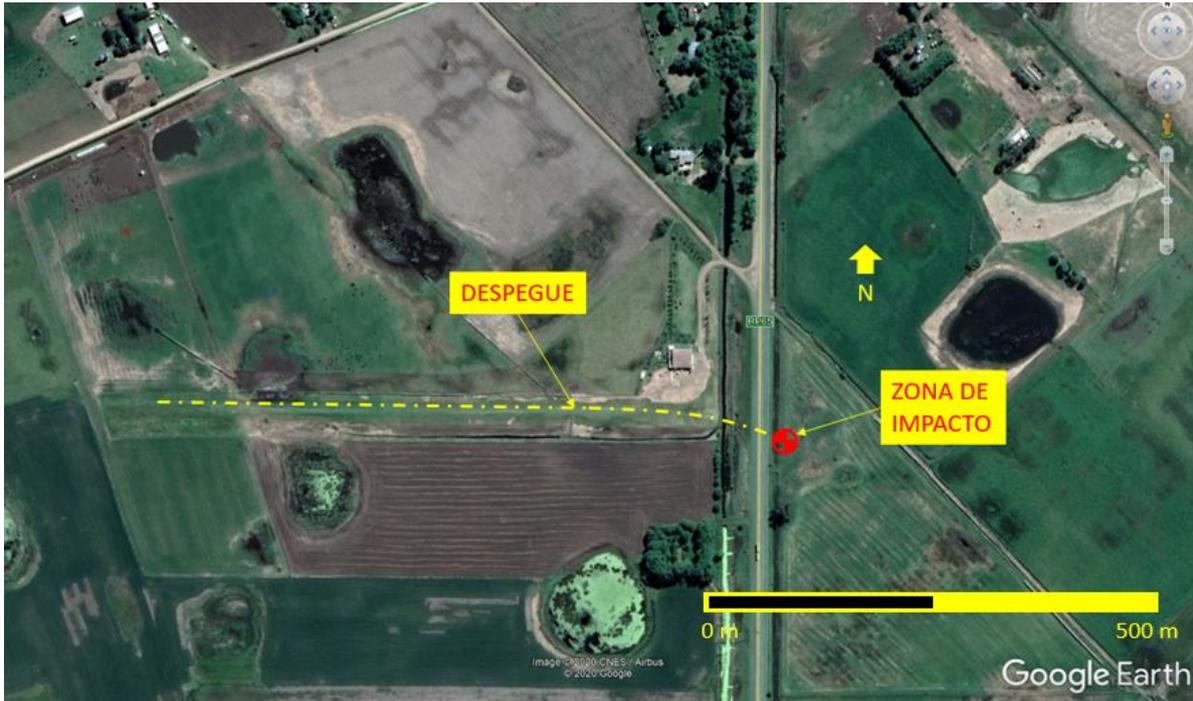
Las marcas identificadas en la ruta provincial 65 sugieren que se produjo el impacto inicial de la aeronave con la rueda de cola. Posteriormente, la aeronave continuó su recorrido hasta que el tren de aterrizaje principal izquierdo impactó contra el terreno lindero a la ruta, ocasionando que ésta rotara en sentido antihorario, aproximadamente 180°. La aeronave se detuvo con rumbo 295° y no hubo dispersión de restos (figura 2).

Figura 2. Trayectoria aproximada de la aeronave

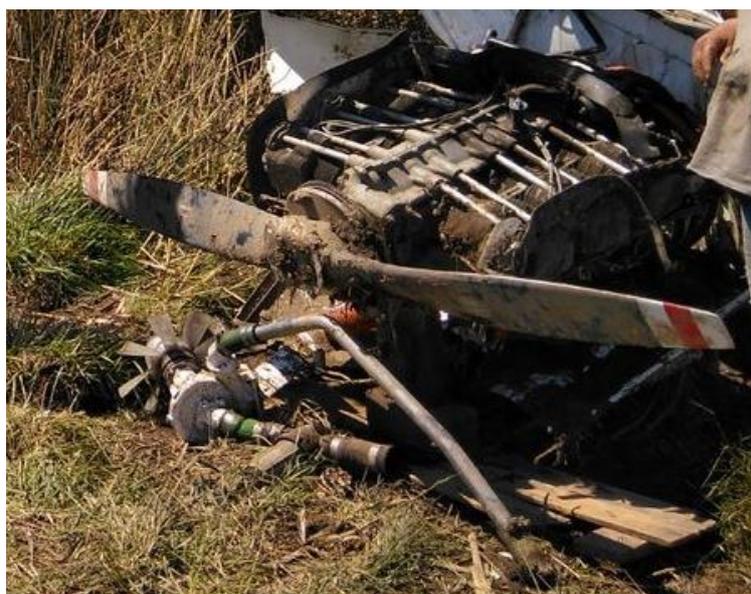
La deformación experimentada por la hélice, en conjunto con la ausencia de marcas de giro, sugieren que el motor se encontraba detenido al momento del impacto.

Figura 3. Deformación de la hélice

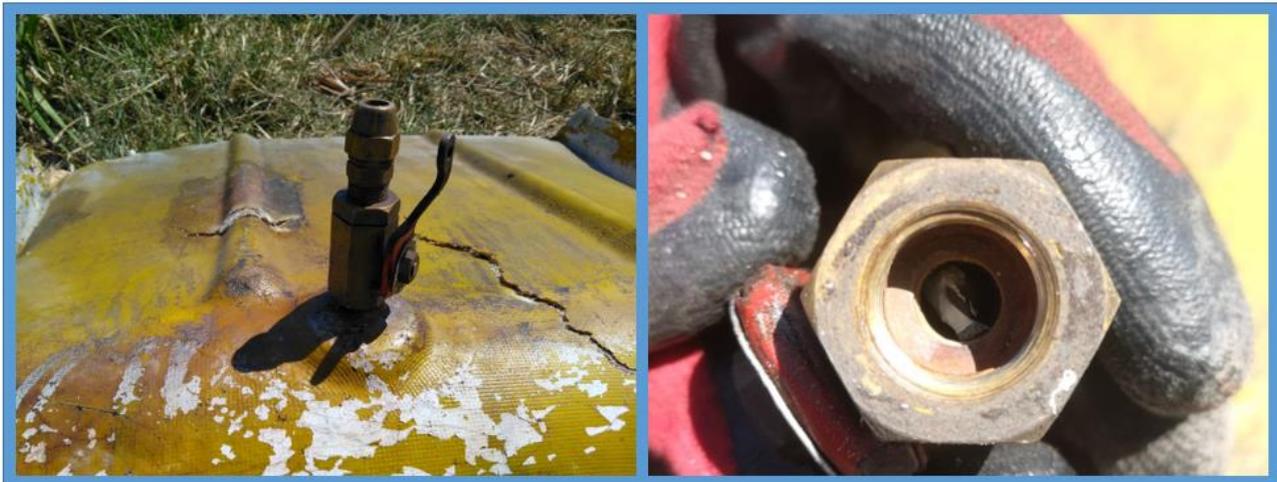
Los tanques de combustible principales, ubicados en ambos planos, se encontraban desconectados del sistema de combustible. El tanque de combustible suplementario, instalado en la nariz de la aeronave, era el único utilizado para la operación. En la inspección visual realizada a la válvula de conexión al circuito de combustible se detectaron restos de un material de tipo polimérico (figura 4).

Figura 4. Válvula del tanque suplementario y restos de material encontrados

Si bien no fue posible determinar fehacientemente el origen de los restos encontrados, es probable que el material hallado en la válvula de conexión y en el surtidor de combustible fuera teflón. La cinta de teflón suele ser utilizada para sellar los acoples roscados entre los distintos componentes del sistema de cañerías de combustible. No obstante, si la cinta no se coloca de manera adecuada, ésta puede desprenderse y obstruir el paso de combustible.

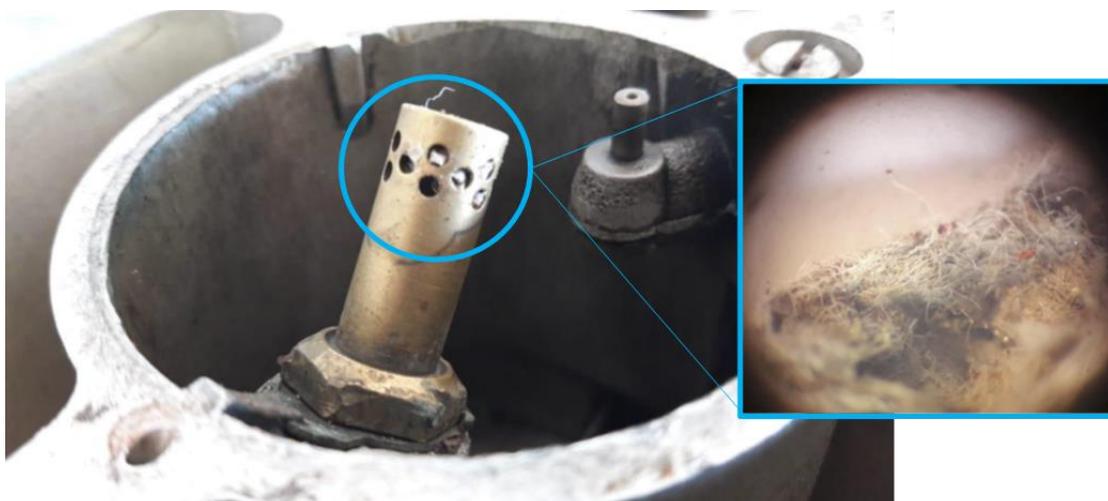
El carburador fue analizado en el laboratorio de la JST donde se identificó una obstrucción en el surtidor de combustible. De acuerdo con la inspección realizada, esta obstrucción era ocasionada por un material fibroso, también de tipo polimérico (figura 5).

Figura 5. Obstrucción detectada en el surtidor del carburador

La investigación estableció que los daños observados en la aeronave fueron producto del impacto contra el terreno. De acuerdo con las inspecciones realizadas, se detectaron restos de un material de tipo polimérico en la válvula de conexión entre el tanque de almacenamiento y el circuito de combustible, así como en el surtidor del carburador. Por ello, y considerando la ausencia de combustible en la cuba del carburador, resulta factible inferir que la falla del motor ocurrió como consecuencia de las obstrucciones identificadas que no permitieron el flujo de combustible.

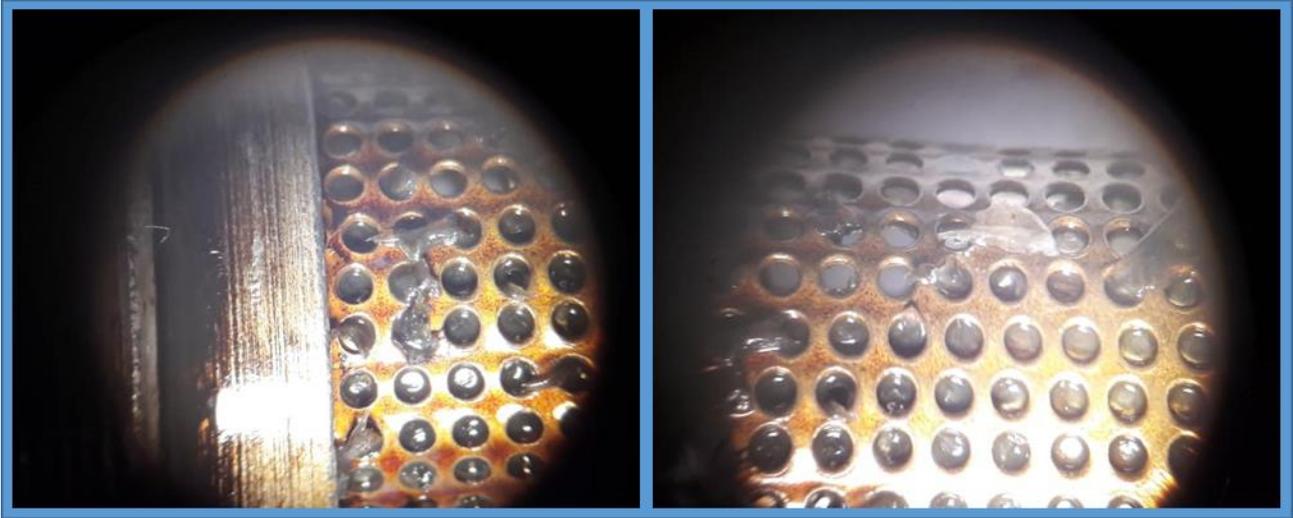
De igual forma, se detectaron restos de otro material de tipo polimérico en el filtro de aceite del cárter, según se observa en la siguiente imagen (figura 6).

Figura 6. Trazas de material polimérico detectadas en el filtro de aceite del cárter

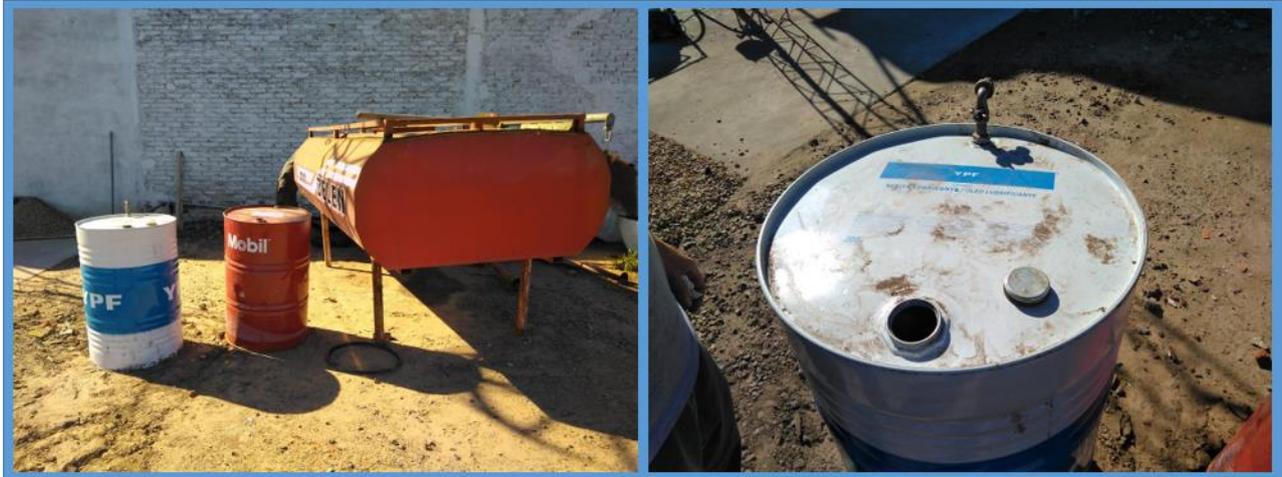
El combustible utilizado por la aeronave era almacenado en un barril metálico de 205 litros ubicado en la plataforma de la base de operaciones. Su etiqueta identificatoria describía al contenido como aceite lubricante (figura 7).

Figura 7. Combustible almacenado en la base de operaciones

- ✓ La importancia de contar con una CMA vigente que demuestre que la persona satisface determinadas condiciones de aptitud psicofisiológicas necesarias para el vuelo.
- ✓ La importancia de adecuar las prácticas de señalización y almacenamiento del combustible a los fines de atenuar el riesgo potencial de contaminación.
- ✓ La importancia de utilizar lubricantes conforme lo establecido por su hoja de especificaciones para así permitir un funcionamiento eficiente y seguro del motor.
